# Bredsättra 1:15

Källtorpsvägen 1 Norrtälje

## Överlåtelsebesiktning för säljare

**2025-08-01**

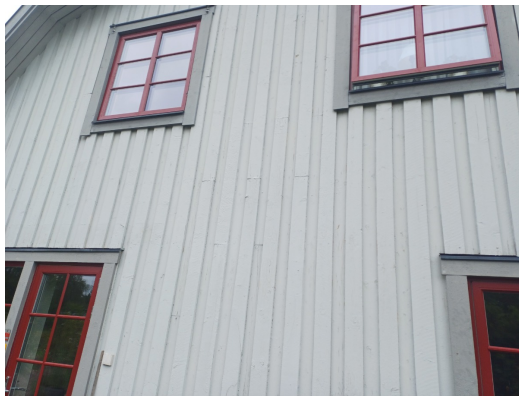
**Fasad:** Fasadpanel på gavel mot söder är mera sliten, finns rötskador i ändträ/skarvar.

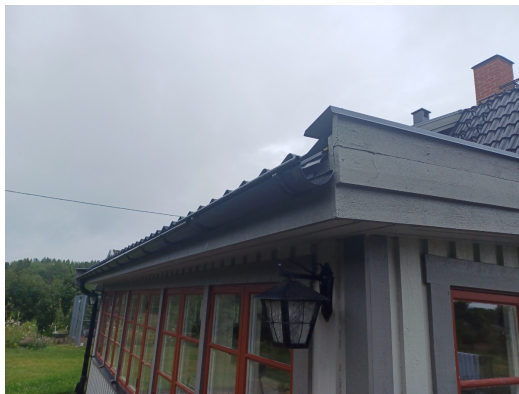
**Rännor/stuprör:** Hängränna på uterum är inte hopskarvade i en skarv samt rännogavel saknas.

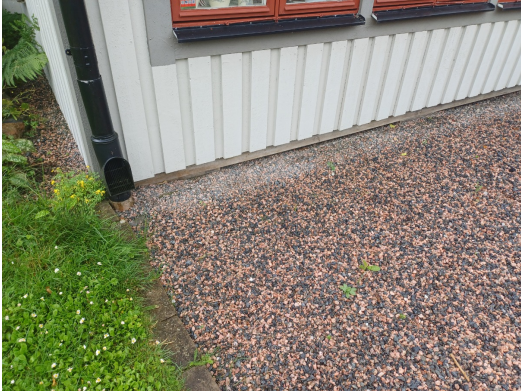
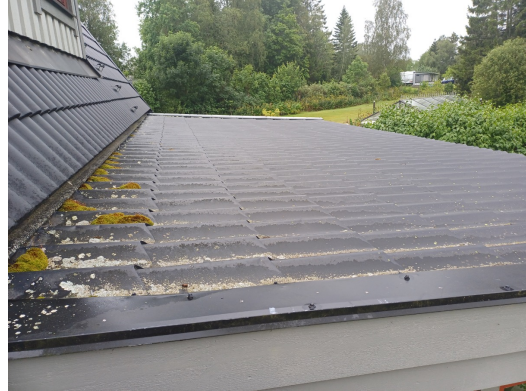
Taket på uterum har har för dålig lutning för denna typ av plåttak.

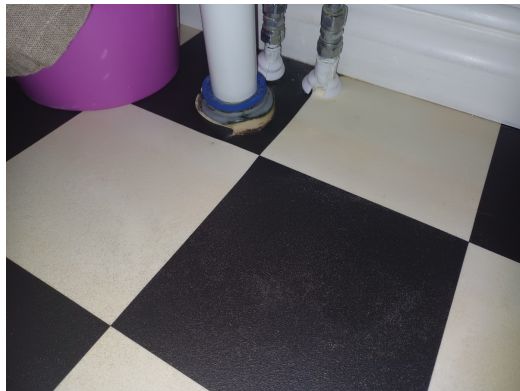
**WC:** Finns rörgenomföringar i golv som avviker från dagens krav på placering/utförande.  
Golvmatta tätar dåligt mot avloppsrör.

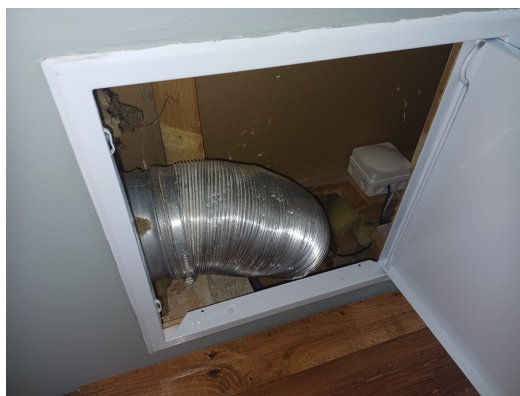
**Sovrum 4:** Bakom inspektionslucka kan man se att del av Imkanalen saknar brandisolering.
