Utlåtande över ÖVERLÅTELSEBESIKTNING

Fastighetsbeteckning: BANKOSEKTRETERAREN 11

Adress Högstigen 2, 182 73 Stocksund

Överlåtelsebesiktning för säljare enligt SBR-modellen

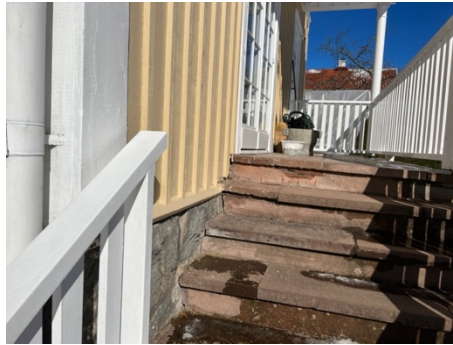
Ett underhållsbehov noteras (målning).
Altan ligger emot fasadpanelen. Detta ökar fuktpåverkan och ger ett ökat underhållsbehov.

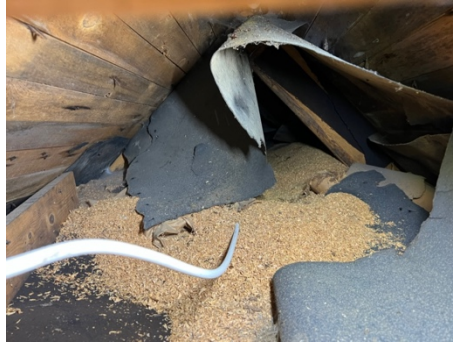
Vindpappen har torkat/släppt.

Spår av äldre läckage noteras, fuktindikering utan anmärkning.

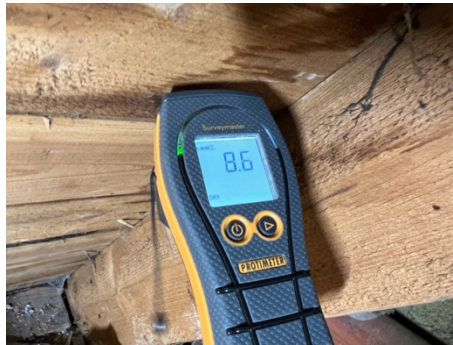
Hus med parallelltak

Äldre hus med isolerat parallelltak är alltid en sk. risk-konstruktion.
Se riskanalys 8.

8. **Parallellisolerade /snedtak** från nockvind till takfot/sidovindar utgörs av s.k. parallellisolerat tak (innertaket är byggt parallellt med yttertaket) som inte är åtkomligt utan konstruktionsingrepp. Problemet om man vill kontrollera är att det kan vara svårt att erhålla fullgod täthet i upptagna inspektionshål vilket kan medföra att konstruktionen försvagas. Vidare ger lokala provhål endast en stickprovsmässig bedömning. Om taket är felbyggt tex att det saknas luftspalt, diffusionsspärr etc så finns det risk för fukt, mögel och rötskador i takkonstruktionen.
