# Hallsta 29:3

**Ekvägen 26 Hallstavik**

## **Överlåtelsebesiktning plus för säljare**

**2024-02-19**

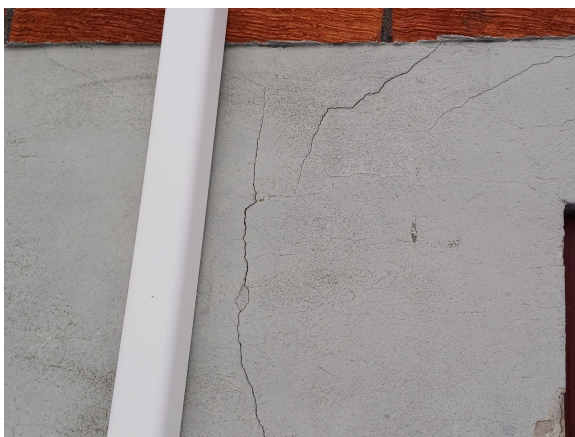
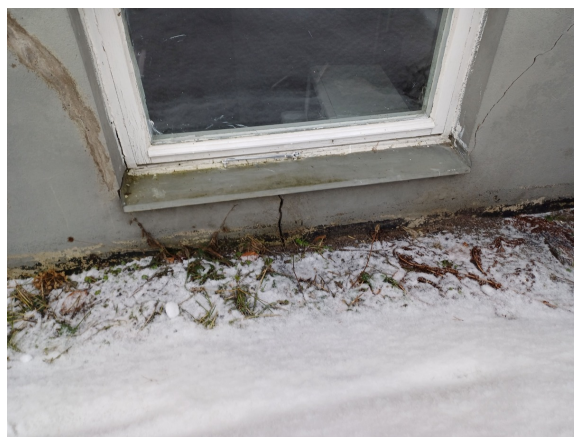
**Sockel:** Förekommer sprickor i putsen, bedöms mest vara av estetisk karaktär.  
Finns en lite större spricka/skada i grundmuren i anslutning till fönster i tvättstuga, denna är även synlig på insida.

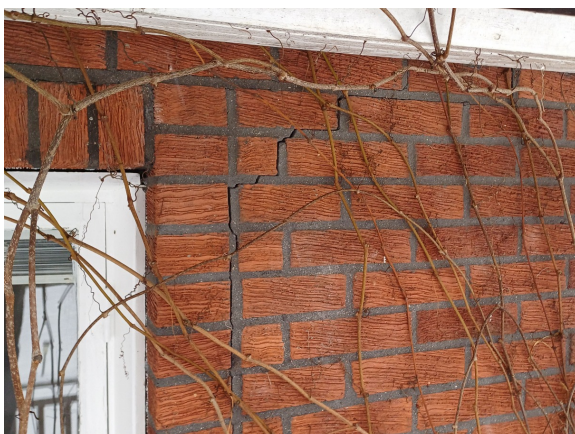
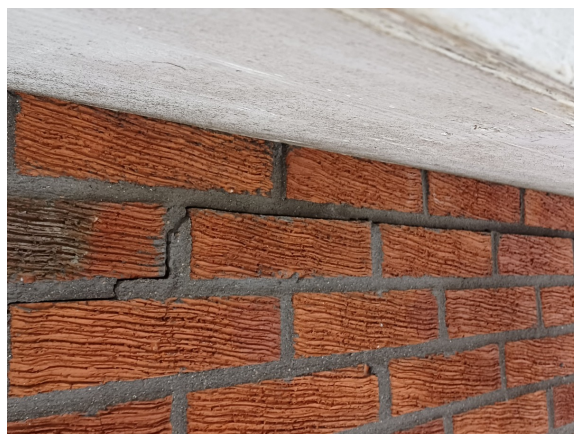
**Fasad:** Finns sprickor/skador i tegelfogar på ett flertal ställen, bedöms mest vara av estetisk karaktär.

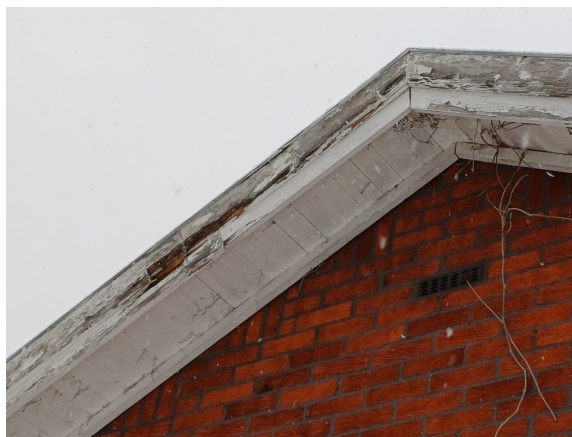
Taket är från byggår, vid takfot ser man att takpappen är sliten/söndervittrad.

Vindskivor är i dåligt skick, rötskadade.

Med tanke på att det takläckage förekommer som har orsakat fuktskador i ytter och innertak rekommenderas det att ta kontakt med fackman för vidare bedömning av omfattning samt åtgärd av detta.

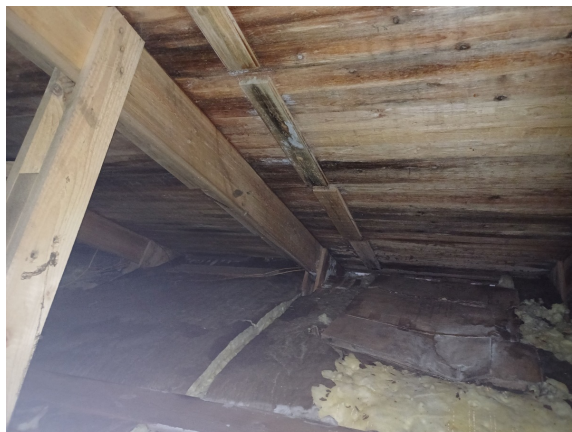
Nås via lucka inne ifrån, takläckage/fuktskada förekommer ovan sovrum 2 & 3 samt även ovan duschrum.

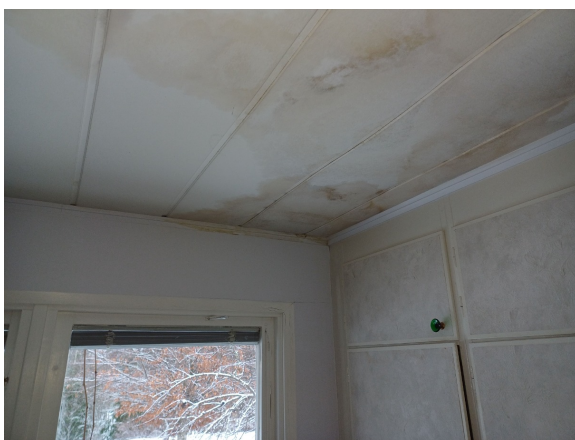
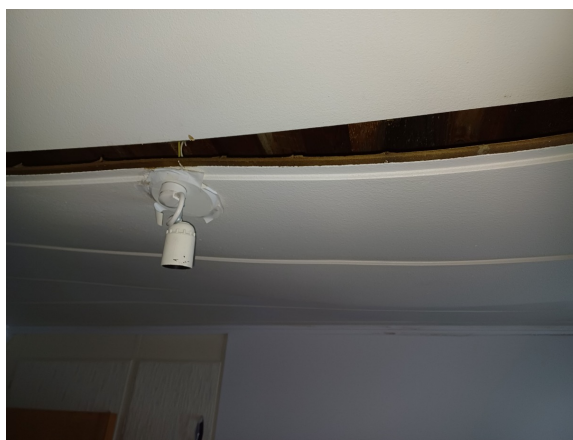
**Sovrum 2:** Innertaket är fuktskadat pga. takläckage.

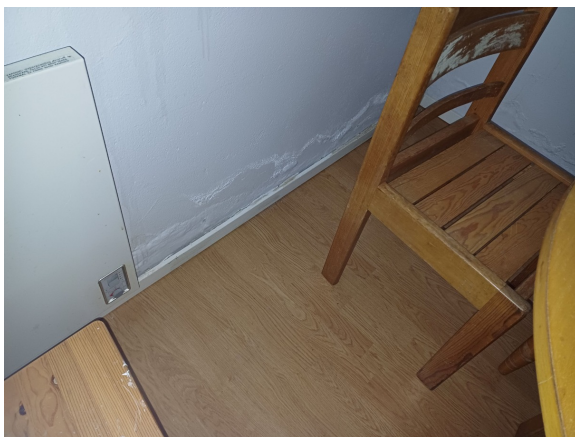
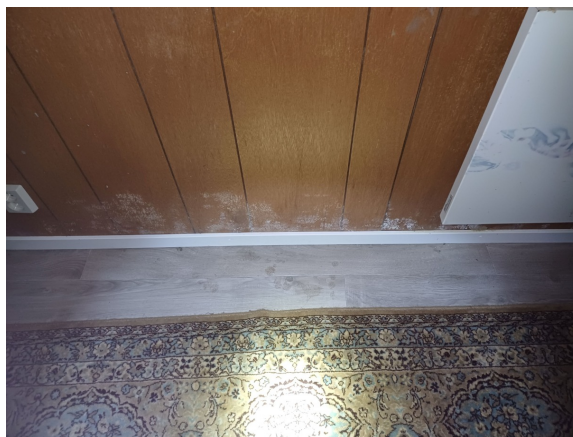
**Allmänt:** Tecken på fuktpåverkan (markfukt) förekommer på flera ställen i grundmursväggar.

Med tanke på att grundmursväggar är fuktskadade rekommenderas det att ta kontakt med fackman för en vidare bedömning av omfattning samt åtgärd av detta, här får man förvänta sig att det är aktuellt med ny dränering/fuktskydd av hela källaren.

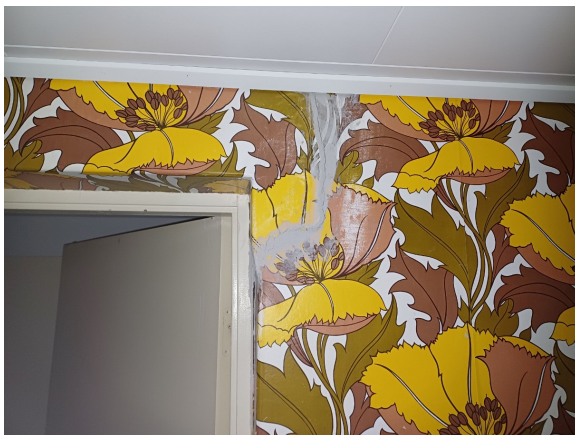
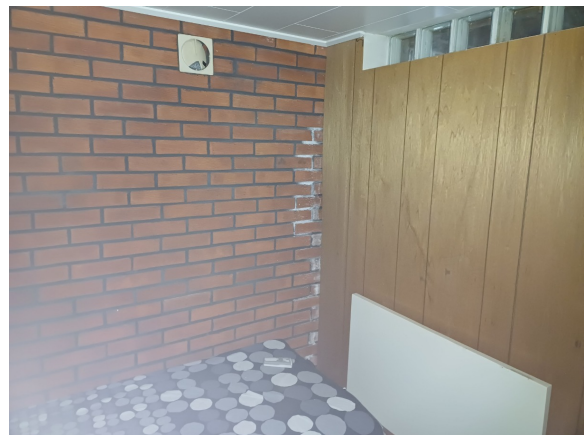
**Gillestuga:** Avvikande lukt noteras vid inträde i rummet.  
En utreglad och isolerad väggkonstruktion (riskkonstruktion) i detta rum.

En utreglad och isolerad väggkonstruktion anses idag vara en känd riskkonstruktioner som riskerar att drabbas av fuktskador. Fuktvandring kan ske från marken genom grundmuren till organiskt material genom kapillärsugning och/eller diffusion. Eventuella skador kan uppstå på organiskt material med en lukt av mikrobiell karaktär som följd som riskerar att spridas till boendemiljön.

Spricka/skada i vägg i anslutning till dörr.

Tecken på fuktpåverkan även lite högre upp på grundmursvägg i detta rum.

En stickprovsmässig fuktmätning är utförd i den utreglade väggkonstruktionen, ett högt fuktvärde ÖVER kritisk gräns för mikrobiell tillväxt uppmättes.
