Norrtälje Lagboda 1:16

Irisrovägen 6

| Uppdragsnummer | C13596 |
| Besiktningsdatum | 2024-05-02 |

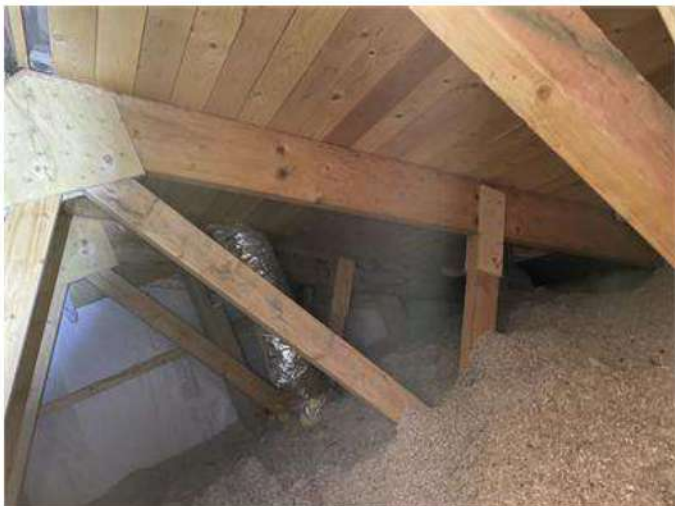
| Besiktningsresultat | | | | | |
|---|---|---|---|---|---|
| Vind 1 | | X | | | (Vinden besiktigades från landgång.)<br>Fukt och rinnmärken noterades på takstol ovan pannrum, orsak okänd, bör kontrolleras regelbundet för ev. förändringar. |

Bilden visar vind åt garage där fuktfläckar noterades på takstol över pannrum.
