Besiktningssprotokoll

Försäkringsbesiktning för Anticimex Säljarsförsäkrat

Fastighetsbeteckning: Tapetsören 30	
Fastighetsadress: Hagagatan 29	
Postnummer: 543 30	Ort: Tibro

Besiktningdatum: 2025-12-17	Protokollnummer: 69451459
Temperatur: 8 °C	Väderlek: Mulet
Tekniker: Carl Ekström	
E-post: carl.ekstrom@Anticimex.se	
Kontor: Skövde	
Närvarande: Besiktningstekniker Carl Ekström Anticimex

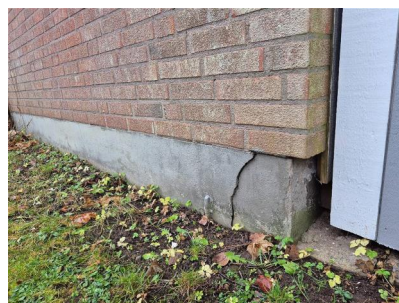
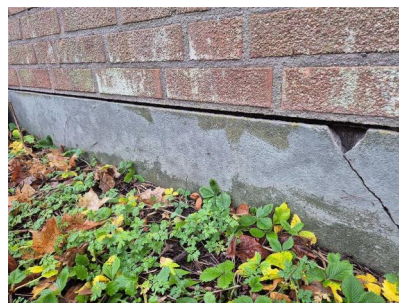
Utvändigt / Sockel

Sprickor och formförändring finns i sockel.

Rekommenderar en fördjupad undersökning för att bedöma orsak och omfattning.

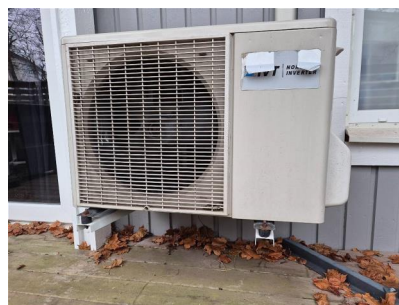
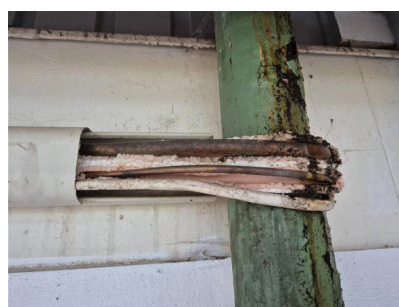
Utvändigt / Fasad

Kondensvatten från luftvärmepumpens utedel leds inte bort från husgrunden.

Luftvärmepumpens medierör är oisolerade/oskyddade.

Detta medför ökad risk för att vatten tränger in i anslutande konstruktioner, vilket i sin tur kan leda till fuktrelaterade skador. Observera att besiktning av byggnadens värmesystem eller värmepumpen inte har ingått i uppdraget.

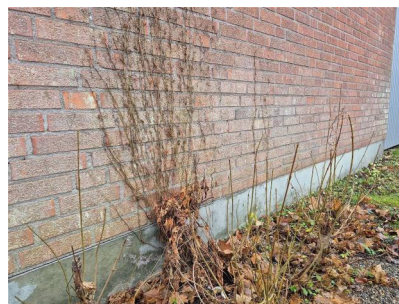
Det finns växter som börjar växa utmed och på tegelfasaden. Rekommenderar att växter tas bort för att skydda fasaden.

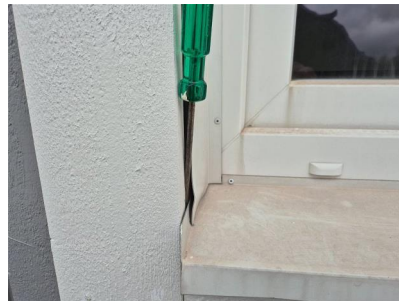
Utvändigt / Fönster

Fönsterbleck är korta och ej utdragna i fönsterfodret.

Eftersom fönsterblecken är otäta finns risk att vatten rinner in i väggen vilket i sin tur kan leda till fuktskador i väggkonstruktionen.

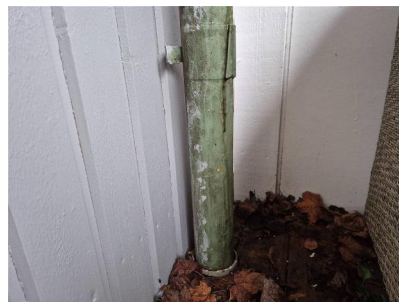
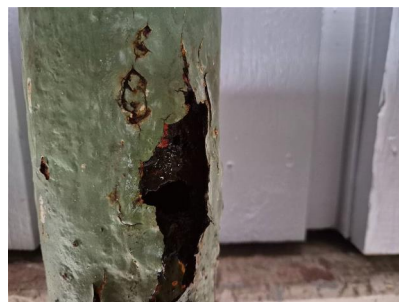
Utvändigt / Hängrännor / Stuprör

Stuprör har hål pga rost. Övriga hängrännor och stuprör är äldre och är rostangripna.

Lövsilar finns inte.

För att hindra stopp i dagvattenledning rekommenderas komplettering av lövsilar.

Kontakta fackman för byte av stuprör/hängrännor och montering av lövsilar.

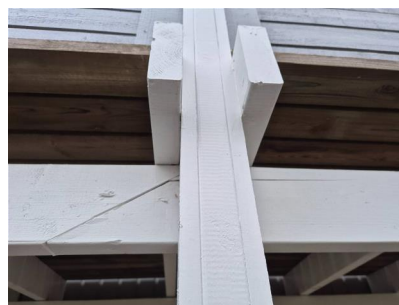
Utvändigt / Balkong

Bärande träregel är skarvad och spricka finns i träregeln.

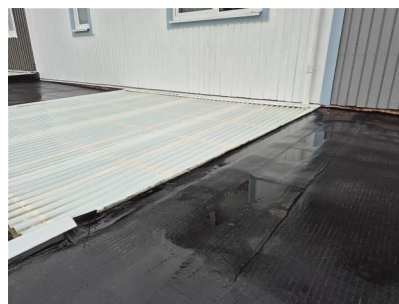
Utvändigt / Fd. Garagetak

Täckplåt saknas och takduken har inget uppvik mot kanten.

Risk finns att vatten kan tränga in i kringliggande konstruktioner med fuktrelaterade skador som följd.

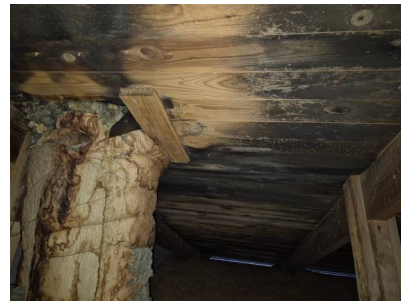
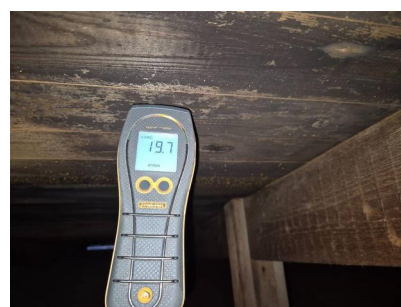
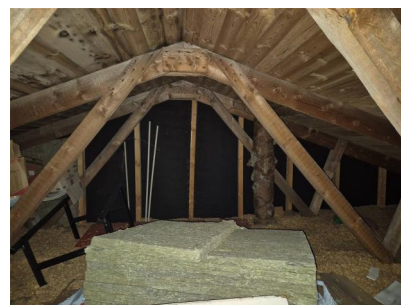
Utvändigt / Vind

Mikrobiell påväxt finns på underlagstaket.
Vid kontroll av vinden uppmättes fuktvärden över kritisk fuktnivå för mikrobiell tillväxt och en normal lukt upplevdes.
Fuktkvoten i underlagstak/takbjälkar uppmättes vid besiktningstillfället till 19% och gränsvärdet är 17% i fuktkvot.
Detta värde varierar dock under året beroende på årstid och utomhusklimat.

Detta kan vara ett tecken på att vinden tillförs fukt inifrån bostaden.
Observera att besiktning av bostadens ventilationssystem inte har ingått i uppdraget.

För att komma tillrätta med detta kan fukttilförseln inifrån bostaden behöva minskas. Det kan göras genom att ventilationen i bostaden förbättras samt att eventuella otätheter i vindsbjälklaget (tak-/väggvinklar, taklucka med mera) tätas. Läs Anticimex faktablad om uppvärmda vindsutrymmen för tips och råd.

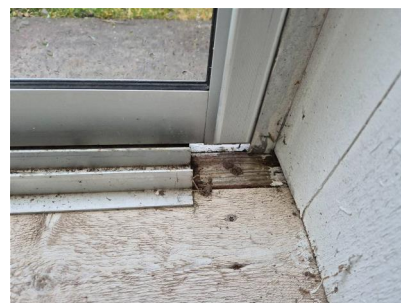
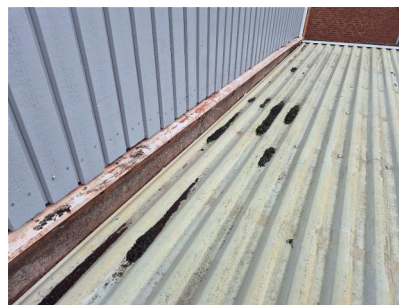
Utvändigt / Oisolerat uterum

Glidskena är kort till skjutdörrspartiet.
Ståndplåt saknas mellan uterummets plasttak och husfasaden.
Plasttaket är äldre.

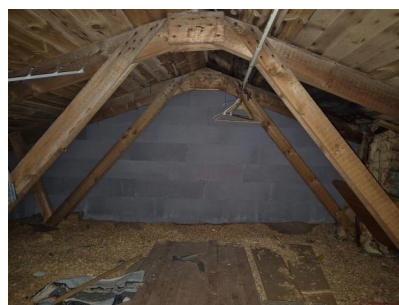
Blå lättbetong finns i byggnaden.

Denna typ av lättbetong är i vissa fall radonhaltig.
Rekommenderar en radonmätning eller att du kontrollerar om radonmätning har genomförts tidigare.

Kontakta fackman för fördjupad undersökning för ovanstående noteringar av blåbetong, bristfällig ventilation och lutande golv.

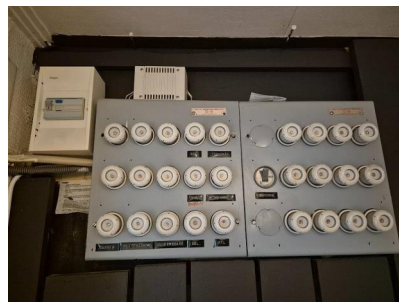
Gruppförteckning över elcentralen saknas.

"Gruppförteckning" är en lista som ska vara placerad vid elcentralen. Den visar vilka säkringar som är anslutna till vilka armaturer, vägguttag och apparater. Den är också till för att underlätta vid felsökning och elarbeten.

Kontakta en elektriker för att upprätta en gruppförteckning som placeras i närheten av elcentralen.

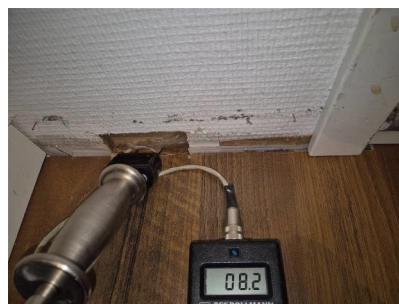
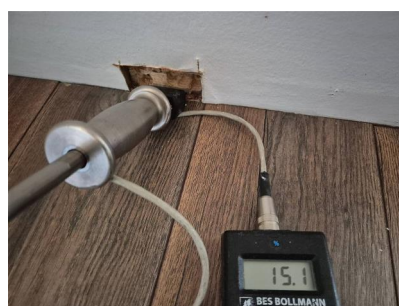
Entréplan / Allmänt

Vid kontroll av inner och ytterväggsyll av obehandlat virke uppmättes fuktvärden under kritisk nivå för mikrobiell tillväxt och normal lukt upplevdes.

Fuktmätning 1 uppmättes till 8% och är utförd i innervägg bakom golvlister mellan entréhall och kök.

Fuktmätningen 2 gjordes bakom golvlister i vardagsrummet till vänster om altandörren. Uppmätt fuktkvotsvärde blev 15%.

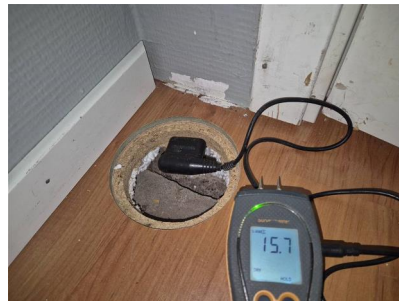
Entréplan / Sovrum 1

Vid kontroll av konstruktion uppmättes fuktvärden under kritisk nivå för mikrobiell tillväxt dock kunde kemisk lukt kännas.

Grundläggningen består av en betongplatta på mark utan underliggande isolering och med ett uppreglat isolerat golv. Denna konstruktion får ofta skador på grund av naturlig fuktvandring. Fuktkvoten uppmättes till 15%. Gränsvärdet är 17% i fuktkvot.

Vi rekommenderar en fördjupad undersökning för att bedöma orsak och omfattning av lukten. Det är viktigt att tänka på att denna rekommendation om fördjupad undersökning gäller uppreglade golvkonstruktioner i hus och f.d. garaget

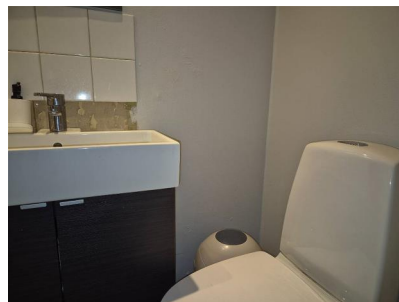
Entréplan / Toalett

Utrymmet är av äldre standard.
Kakelplattor saknas ovan tvättstället.
Dörren har mekanisk skada.

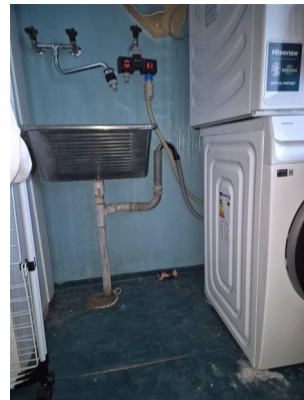
Entréplan / Tvättstuga

Utrymmet är i behov av renovering och har passerat tiden för sin tekniska livslängd.

Kontakta en behörig våtrumsentreprenör för en renovering av utrymmet.

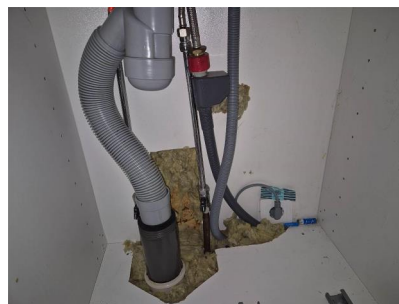
Entréplan / Kök

Fuktskydd saknas i diskbänksskåpet och under kyl/frys. Vattenledningar och diskmaskinens avloppsslang är inte fast förankrade i diskbänksskåpets bakkant.

Utan fuktskydd är det svårt att upptäcka läckage från rörledningar. Vatten kan då tränga in i omkringliggande konstruktioner och orsaka fuktskador.

För att upptäcka eventuella läckage, installera ett fuktskydd och montera fast rör och diskmaskinens avloppsslang.

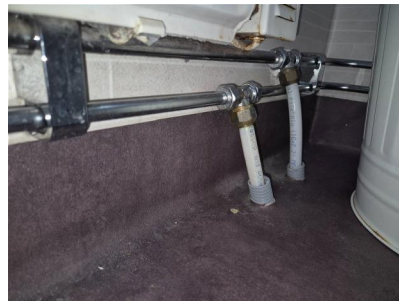
övre plan / Badrum/Wc

Rör genomföring finns i golv.
Toaletten är fastskruvad i golvet.

Rör genomföringar och håltagning i golvet medför en ökad risk för att vatten tränger ner i omkringliggande konstruktioner och orsakar fuktrelaterade skador som följd.
