Överlåtelsebesiktning

Fastighetsbeteckning	Bankeberg 9:21	Fastighetsägare	Pernilla Ahl
Adress	Odengatan 4	Besiktningdag	2025-11-19
Postnummer och ort	583 72 Vikingstad		
Väderlek vid besiktningstillfället	Ca -4 °C och växlande		
Uppdragsnummer	26625		
Uppdragsgivare	Pernilla Ahl Odengatan 4, 583 72 Vikingstad		
Besiktningssman	Lars Liljeblad, <i>medlem i SBR (Svenska Byggingenjörers Riksförbund)</i> Telefon: Mobiltelefon: 0703-86 91 90 E-post: husbesiktningar@fst-ab.com		
Närvarande	Christian Fredriksson och Lars Liljeblad

Utlåtande över överlåtelsebesiktning

Byggnadsår	1954	Byggnadstyp	Friliggande villa i 1 1/2-plan med källare
Tak, material	Betongpannor med underlagstak av råspont och papp	Stomme	Murad stomme och lättbetong
Fasad	Träpanel	Fönster	3=glas (Isolerglaskassetter)
Uppvärmning	Fjärrvärme	Ventilation	Självdreg
Vatten	Kommunalt	Avlopp	Kommunalt
Grundläggning och bottenbjälklag	Källare, kryppgrund gällande entrén	Bjälklag/material mellan våningsplanen	Gjutet valv ovan källare, träbjälklag mot övervåningen

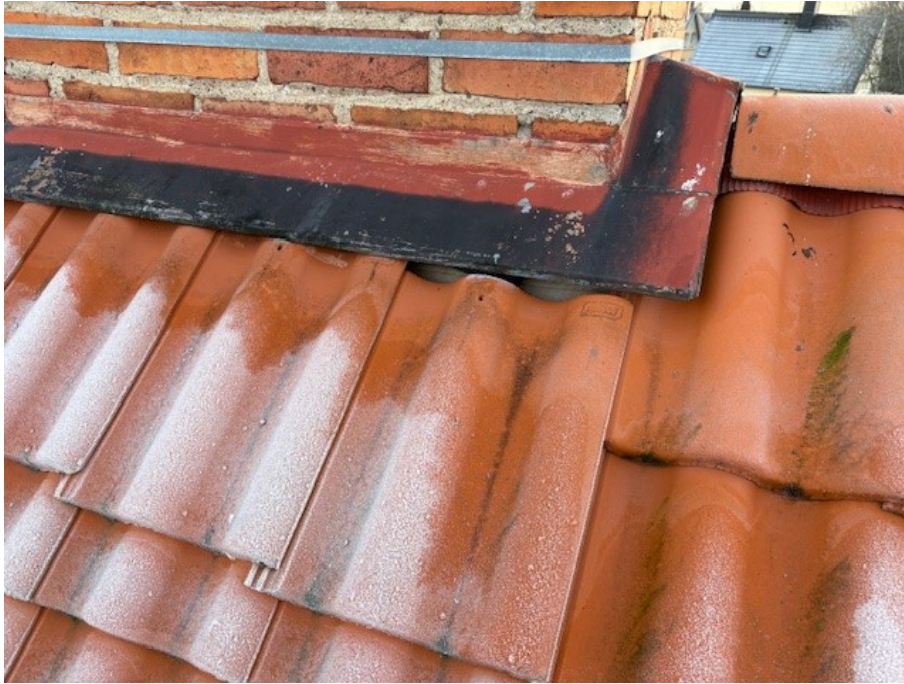
Utvändigt	
Markförhållande m.m.	<ul style="list-style-type: none">Inget att notera
Krypgrund (entré)	<p>Allmän information: Krypgrunder är idag allmänt betraktade som riskkonstruktioner. Se Riskanalys.</p> <ul style="list-style-type: none">Krypgrunden är ej besiktningsbar då lucka/öppning saknas.
Grundmur/ hussockel	<ul style="list-style-type: none">Inget att notera
Fasad	<ul style="list-style-type: none">Torksprickor och viss algpåväxt noterades på fasadpanel.
Fönster/dörrar	<ul style="list-style-type: none">Liten del med oskyddad isolering och fasadpanel under altandörren. Detta är åtgärdat 2026-01-09.
Rännor	<ul style="list-style-type: none">Inget att notera
Yttertak	<p>Allmän information: Taket är ej helt besiktningsbart på grund av rimfrost och dess lutning.</p> <ul style="list-style-type: none">Strörläkten är för tunn, skall idag vara minst 25 mm.Ett par takpannor har glidit ur sitt rätta läge vid takkupan samt vid skorstenens genomföring, detta är åtgärdat enligt nuvarande ägare 2026-01-09.Plåtinklädnaden kring skorstenen täcker/tätar något bristfälligt och skyddshuv saknas på skorstenen.

Takpannor som glidit ner vid murstocken, detta är åtgärdat 2026-01-09.
