Överlåtelsebesiktning

| Fastighetsbeteckning | Linden 8 | Fastighetsägare | Carola Eriksson och Kurt Flink |
| Adress | Ringvägen 5 | Besiktningdag | 2026-01-27 |

Utlåtande över överlåtelsebesiktning

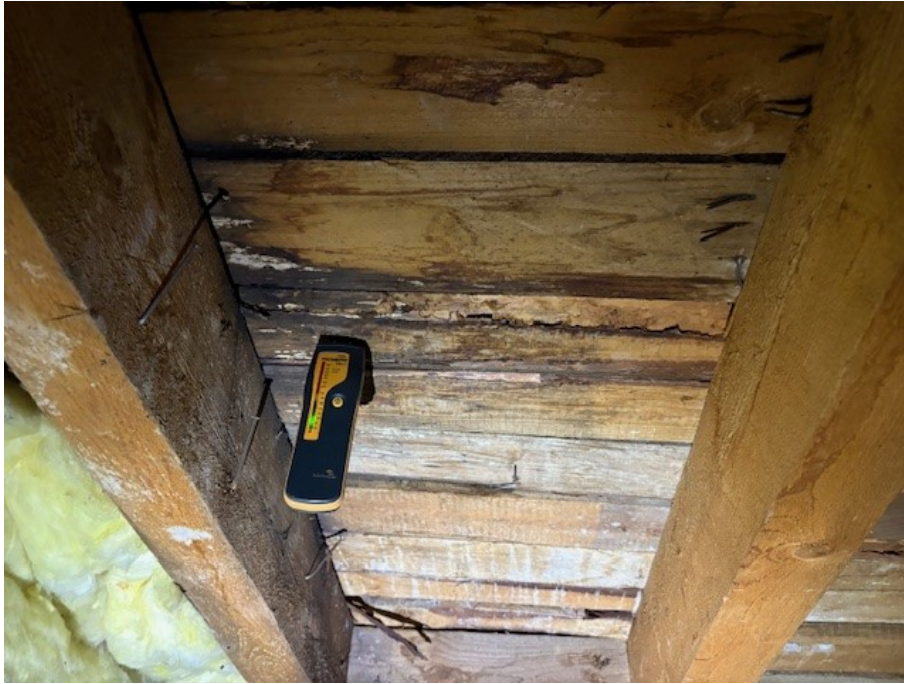
| Utvändigt | |
|---|---|
| Vind | <ul style="list-style-type: none">• Fuktbläckor förekommer på underlagstakets insida. Inga förhöjda fuktvärden kunde uppmätas i dessa områden vid aktuell besiktning. |

Fuktmätning på vind.
