# Överlåtelsebesiktning

<b>Fastighetsbeteckning</b>	Bankeberg 11:270	<b>Fastighetsägare</b>	Ghassan Alsarraf & Naam Saffawi
<b>Adress</b>	Västergårdsgatan 9 B	<b>Besiktningdag</b>	2026-01-27
<b>Postnummer och ort</b>	583 72 Vikingstad		
<b>Väderlek vid besiktningstillfället</b>	Ca -4 °C och mulet		
<b>Uppdragsnummer</b>	26872		
<b>Uppdragsgivare</b>	Ghassan Alsarraf & Naam Saffawi Västergårdsgatan 9 B, 583 72 Vikingstad		
<b>Besiktningssman</b>	Lars Liljeblad, <i>medlem i SBR (Svenska Byggingenjörers Riksförbund)</i> Telefon: Mobiltelefon: 0703-86 91 90 E-post: husbesiktningar@fst-ab.com		
<b>Närvarande</b>	Ghassan Alsarraf och Lars Liljeblad

# Utlåtande över överlåtelsebesiktning

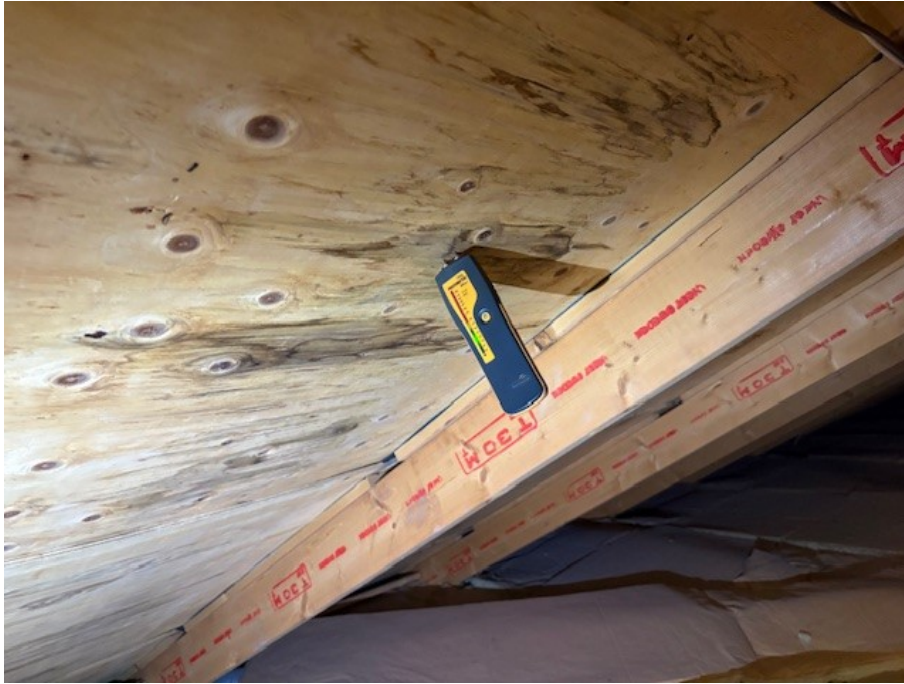
<b>Vind</b>	<ul style="list-style-type: none"> <li>Några fuktfläckar noterades på underlagstaketets insida. Inga förhöjda fuktvärden kunde uppmätas i dessa områden vid aktuell besiktning.</li> <li>Några ventilationsrör är oisolerade, vilket medför värmeförluster samt att kondensbildning kan uppstå i dessa rör under vinterhalvåret.</li> </ul>
<b>Altan</b>	<ul style="list-style-type: none"> <li>Underhållsbehov gällande fasad/väggpartier.</li> <li>Rötskador förekommer i främre takläkt och i fotbrädan, sannolikt på grund av tidigare läckage.</li> </ul>
<b>Invändigt</b>	
<b>Allmänt</b>	<p>Allmän information: Skador som kan förekomma på inredning och ytskikt noteras inte, förutsatt skadan beror på ålder eller normalt slitage.</p> <p>Allmän information: Tätskiktet/fuktspärren bakom keramiska ytskikt (så som kakel och klinker) går inte att kontrollera vid en okulär besiktning. Man kan inte heller bedöma om övriga underarbeten motsvarar branschstandard. Fuktdikeringar utförs generellt inte i våtrum med keramiska ytskikt, då man inte kan fastställa på vilken sida om det underliggande tätskiktet man mäter/indikerar.</p>

Fuktmätning på vind.
