# Överlåtelsebesiktning

<b>Fastighetsbeteckning</b>	Päronet 1	<b>Fastighetsägare</b>	Tobias & Charlotte Lotta Lindqvist
<b>Adress</b>	Stenhusgatan 23	<b>Besiktningdag</b>	2026-02-19
<b>Postnummer och ort</b>	597 30 Åtvidaberg		
<b>Väderlek vid besiktningstillfället</b>	Ca -14 °C och klart		
<b>Uppdragsnummer</b>	27008		
<b>Uppdragsgivare</b>	Tobias & Charlotte Lotta Lindqvist Stenhusgatan 23, 597 30 Åtvidaberg		
<b>Besiktningssman</b>	Kristoffer Ekeroth, <i>medlem i SBR (Svenska Byggingenjörers Riksförbund)</i> Telefon: Mobiltelefon: 0768-88 03 04 E-post: husbesiktningar@fst-ab.com		
<b>Närvarande</b>	Fastighetsägare och Kristoffer Ekeroth.

# Utlåtande över överlåtelsebesiktning

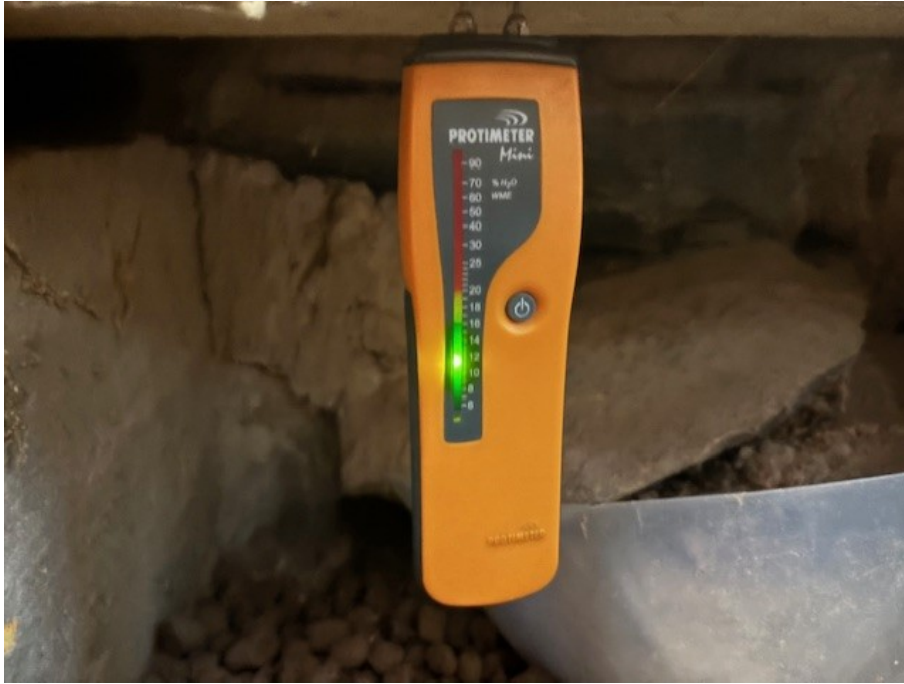
- Fuktkvoten uppmättes vid aktuell besiktning till 11 % i bjälklagets undersida, kritiskt värde för mikrobiell växt (mögel/bakterier) är cirka 17 %.

Fuktmätning i torpargrunden.
