Överlåtelsebesiktning

KAGGEBÖ 2:124

Fastighetsbeteckning	KAGGEBÖ 2:124	Fastighetsägare	Ingrid Haglund Westlindh
Adress	Smultronvägen 6	Besiktningdag	2026-02-25
Postnummer och ort	615 92 Valdemarsvik		
Väderlek vid besiktningstillfället	Ca -1 °C och mulet		
Uppdragsnummer	26978		
Uppdragsgivare	Ingrid Haglund Westlindh Drottninggatan 9 lgh 1302, 58225 Linköping		
Besiktningssman	Lars Liljeblad, <i>medlem i SBR (Svenska Byggingenjörers Riksförbund)</i> Telefon: Mobiltelefon: 0703-86 91 90 E-post: husbesiktningar@fst-ab.com		
Närvarande	Ingrid Haglund Westlindh, Björn och Anders Westlindh och Lars Liljeblad

Utlåtande över överlåtelsebesiktning

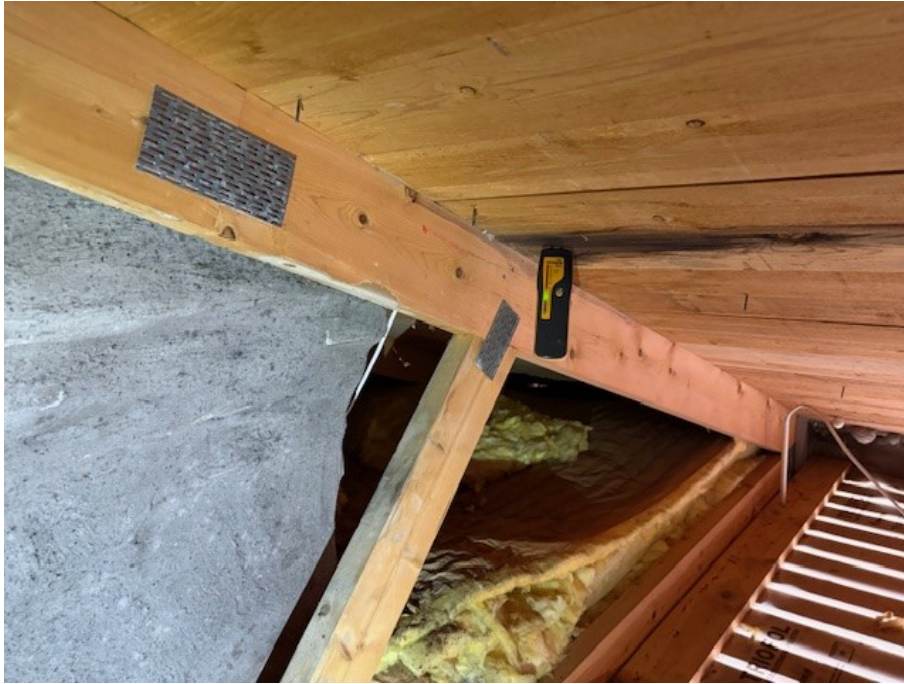
Fuktmätning på vind.

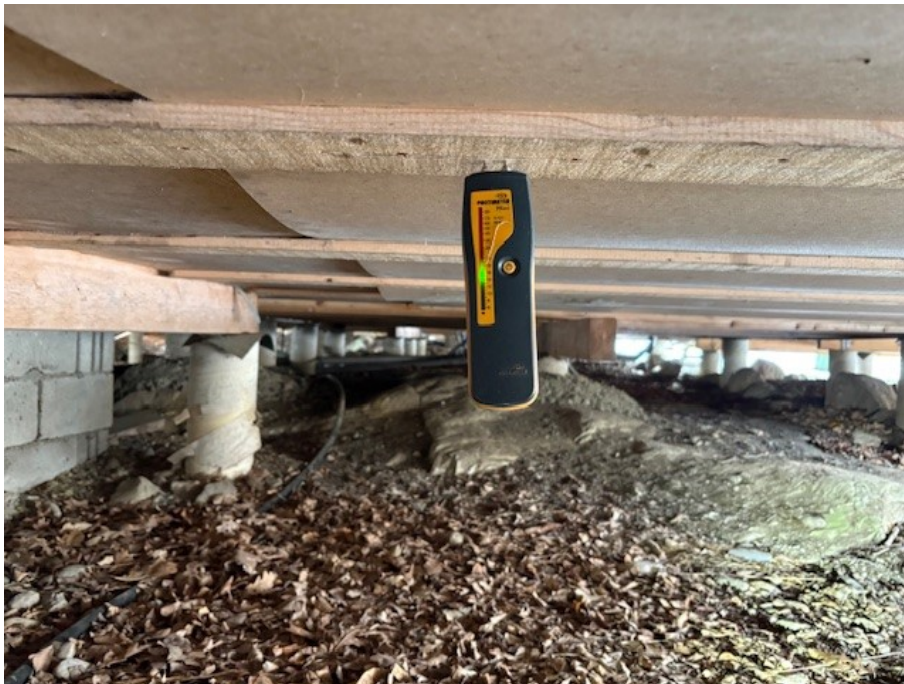
Markförhållande m.m.	<ul style="list-style-type: none">Inget att notera
Plintgrund	<ul style="list-style-type: none">Mindre mikrobiell påväxt noterades på bjälklagets undersida, vilket beror på grundens periodiska uppfuktningar.En fuktfläck/missfärgning noterades under allrum, sannolikt orsakad av möss.Organiskt material ligger på marken i grunden, vilket är olämpligt då marken alltid är fuktig.Fuktkvoten uppmättes vid aktuell besiktning till 14-15 % i bjälklagets undersida. Kritiskt värde för mikrobiell växt (mögel/bakterier) är cirka 17 %.Plastfolie/avdunstningsskydd saknas på marken, vilket är olämpligt ur fuktsynpunkt då fuktbelastningen i grunden ökar. Se Riskanalys.
Fasad	<ul style="list-style-type: none">Några plintar ligger utanför fasaden, vilket är olämpligt ur fuktsynpunkt.
Fönster/dörrar	<p>Allmän information: Fönstren utgörs delvis av äldre isolerglas, isolerglaskassetter av denna typ blir ibland punkterade (otäta) med missfärgningar mellan glasen som följd.</p> <ul style="list-style-type: none">Färg- och kitt släpper bitvis. Fönsterblecken saknar uppvik på kanter, vilket medför mindre otätheter.Spricka noterades i ett fönsterglas.

Avsaknaden av plastfolie (avdunstningsskydd) på markytan i grunden innebär att det ovanliggande träbjälklaget riskerar att drabbas eller vara drabbat av fuktskador (ytvatteninträning/avdunstning). Detta i sin tur kan leda till mikrobiella skador (angrepp av mikroorganismer) som kan resultera i att dålig/mikrobiell lukt sprids till inomhusmiljön.

Fuktmätning i plintgrund.
