# Överlåtelsebesiktning

| <b>Fastighetsbeteckning</b> | Vågen 2 | <b>Fastighetsägare</b> | Anna Jonsson & Tim Ellsén |
| <b>Adress</b> | Stenvägen 3 | <b>Besiktningdag</b> | 2026-02-27 |

# Utlåtande över överlåtelsebesiktning

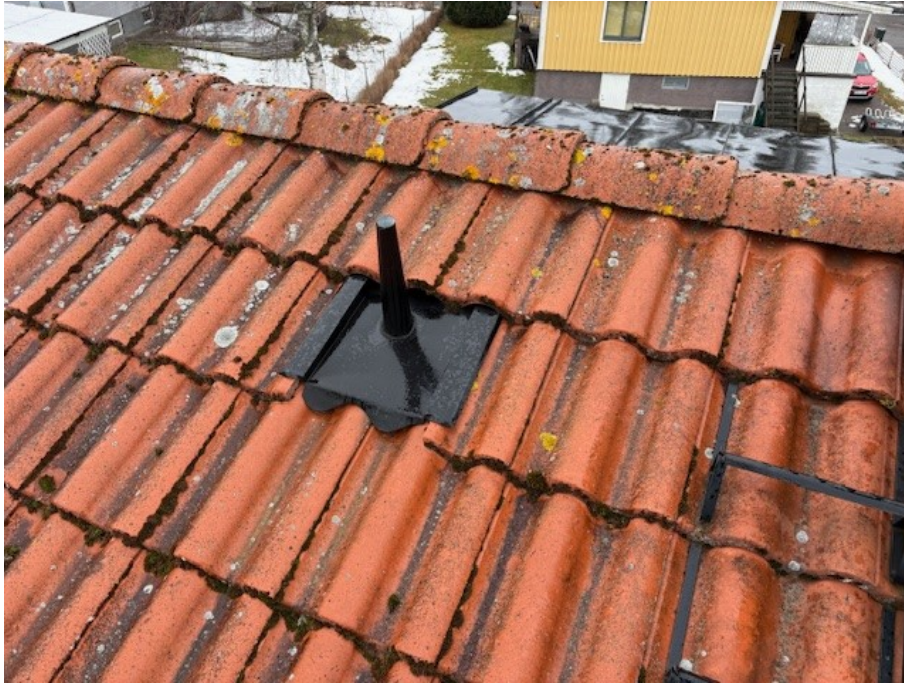
Plåtinklädnad till före detta expansionskärl, ej i bruk.
