Överlåtelsebesiktning

Fastighetsbeteckning	Lodbössan 2	Fastighetsägare	Barbro Margareta Magnusson
Adress	Sliparegatan 17	Besiktningdag	2026-03-12
Postnummer och ort	587 37 Linköping		
Väderlek vid besiktningstillfället	Ca 6 °C och växlande		
Uppdragsnummer	27114		
Uppdragsgivare	Barbro Margareta Magnusson Sliparegatan 17, 587 37 Linköping		
Besiktningssman	Lars Liljeblad, <i>medlem i SBR (Svenska Byggingenjörers Riksförbund)</i> Telefon: Mobiltelefon: 0703-86 91 90 E-post: husbesiktningar@fst-ab.com		
Närvarande	Anette Holm och Lars Liljeblad

Utlåtande över överlåtelsebesiktning

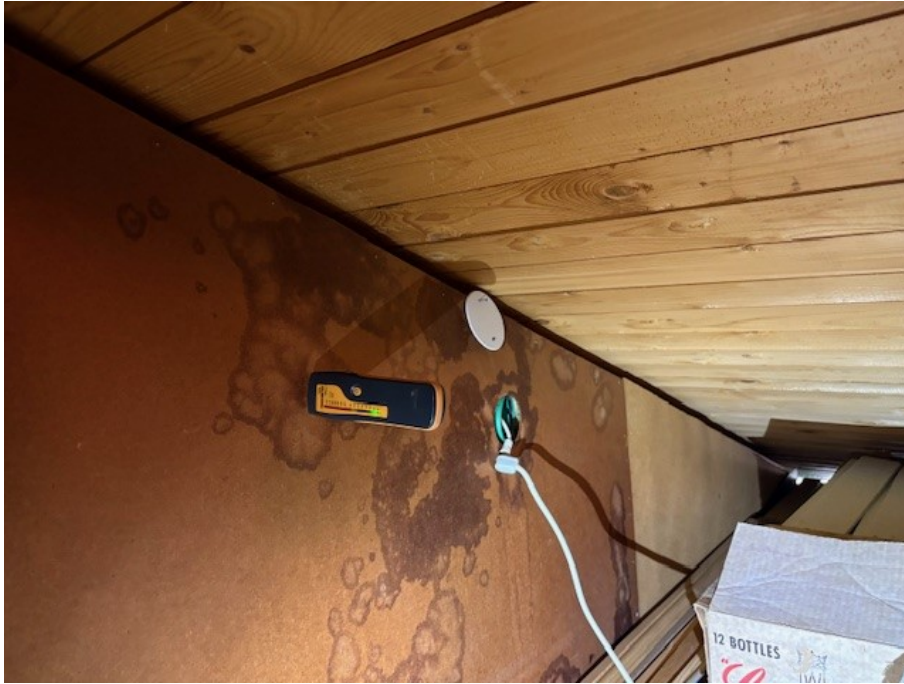
Fuktmätning i fuktfläckar på vind.
