Överlåtelsebesiktning

Fastighetsbeteckning	Råsdal 1:25	Fastighetsägare	Jan Skönergård
Adress	Råsdal 3	Besiktningdag	2026-03-13
Postnummer och ort	594 71 Loftahammar		
Väderlek vid besiktningstillfället	Ca 6 °C och mulet		
Uppdragsnummer	27148		
Uppdragsgivare	Jan Skönergård Ekbacksvägen 8 , 619 91 Trosa		
Besiktningssman	Lars Liljeblad, <i>medlem i SBR (Svenska Byggingenjörers Riksförbund)</i> Telefon: Mobiltelefon: 0703-86 91 90 E-post: husbesiktningar@fst-ab.com		
Närvarande	Jan & Anna Skönergård och Lars Liljeblad

Utlåtande över överlåtelsebesiktning

Överlåtelse av fast egendom enligt jordabalken för säljare.

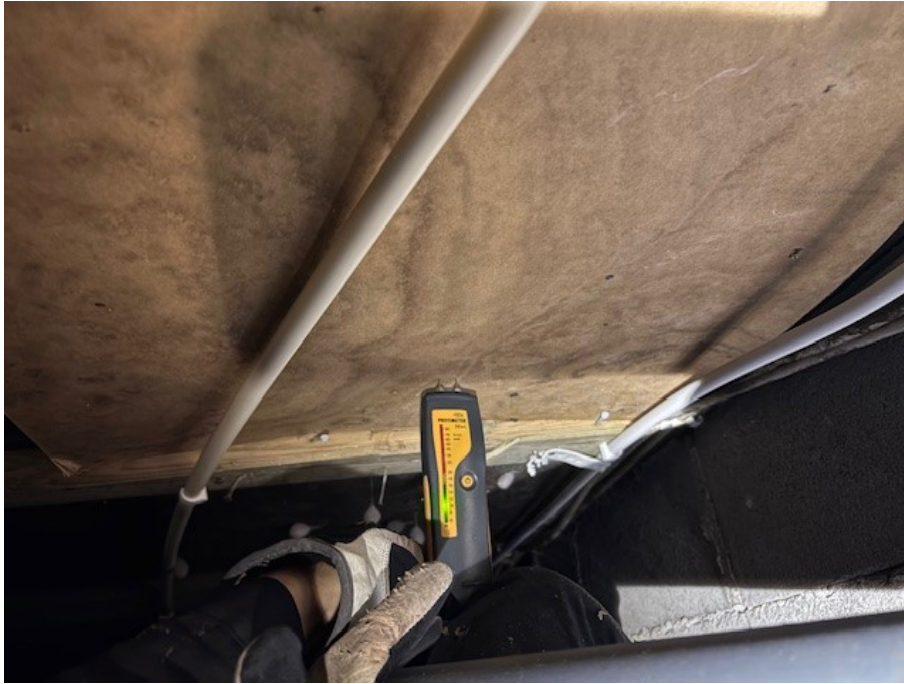
- Tryckimpregnerat virke noterades i grunden. När impregnerat virke blir fuktigt sker kemiska processer där vissa kemikalier reagerar med varandra, detta kan i sin tur ge upphov till att en dålig lukt uppstår.
- Mindre spår av fukt noterades i bjäklagets undersida under våtrummet. Inga förhöjda fuktvärden kunde uppmätas i detta område vid aktuell besiktning.
- Vattenrör finns i krypgrunden (endast sommarvatten), vilket avviker från dagens branschregler.

Fuktmätning i krypgrunden under våtrum. Inga förhöjda fuktvärden.

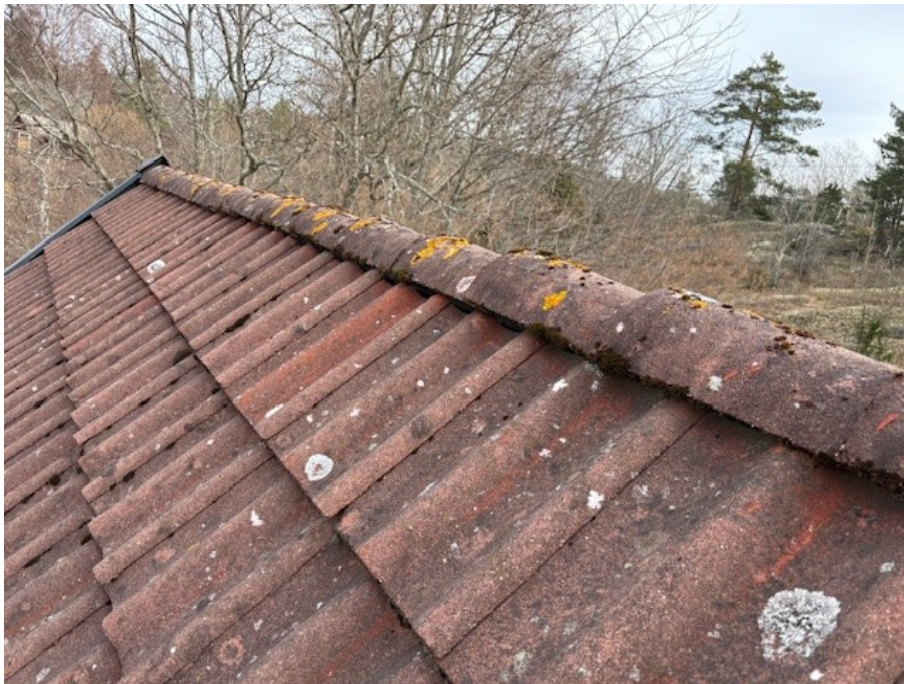
- Nockpannornas överlapp är bitvis något bristfälligt och nocktätning saknas, vilket medför mindre otätheter i anslutningen mellan tak- och nockpannor.
- Viss mosspåväxt noterades.

Något bristfälligt överlapp pånockpannor.
