Överlåtelsebesiktning

Fastighetsbeteckning	Åtvidaberg Päronet 2	Fastighetsägare	Ulla Elisabeth Nilsson
Adress	Stenhusgatan 21	Besiktningdag	2026-03-17
Postnummer och ort	597 30 Åtvidaberg		
Väderlek vid besiktningstillfället	Ca 4 °C och mulet		
Uppdragsnummer	27161		
Uppdragsgivare	Ulla Elisabeth Nilsson Stenhusgatan 21, 597 30 Åtvidaberg		
Besiktningssman	Lars Liljeblad, <i>medlem i SBR (Svenska Byggingenjörers Riksförbund)</i> Telefon: Mobiltelefon: 0703-86 91 90 E-post: husbesiktningar@fst-ab.com		
Närvarande	Ulla & Lars Nilsson och Lars Liljeblad

Utlåtande över överlåtelsebesiktning

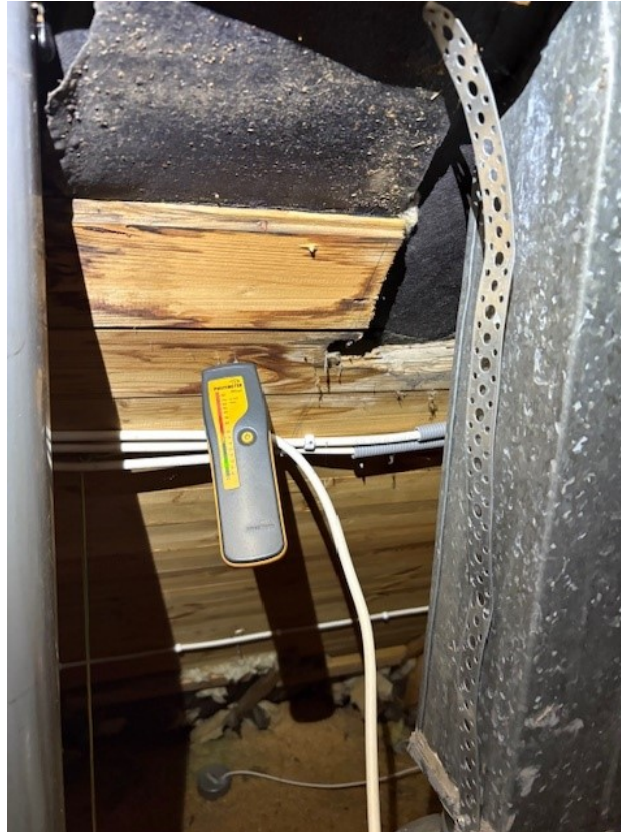
- Fuktfläckar noterades på underlagstakets insida, uppkom sannolikt före takomläggning. Inga förhöjda fuktvärden kunde uppmätas i dessa områden vid aktuell besiktning.
- Spår av träskadeinsekter förekommer i äldre takstolar/stockar, dessa är förstärkta och takkonstruktionen är uppriktad i samband med att ny råspont monterades.

Fuktmätning på vind.

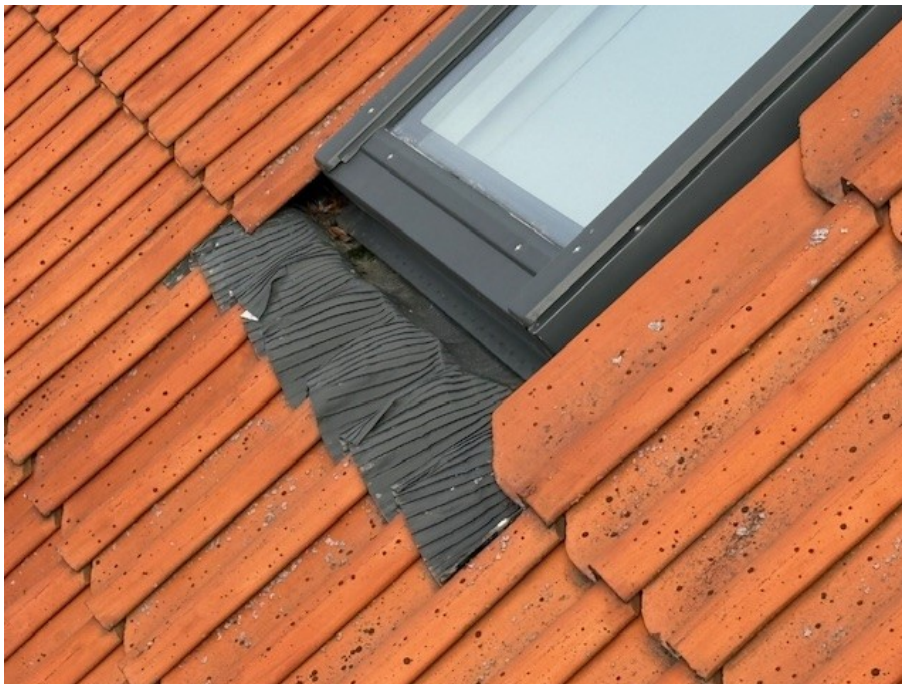
- Plåtinklädnaden kring skorstenen tätar något bristfälligt mot takpannorna i nedkant (ej formad efter takpannor).
- Takpannorna tätar något bristfälligt mot takfönster. Vissa svackor noterades i formbar plåt/tätningband under takfönster.

Svacka i veckad plåt/tättningsband under takfönster.
