Utlåtande över ÖVERLÅTELSEBESIKTNING

Täby Hägern 117
Gyllenstiernas väg 59, 18356 Täby

Omfattning:	Okulär besiktning av huvudbyggnad + energideklaration och uppmätning
Besiktningsdag:	2026-03-25 kl 09:00
Närvarande:	Stefan Ovemark Joel Sandberg

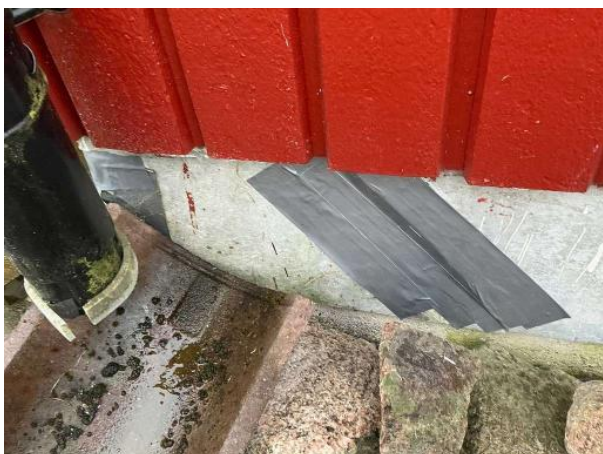
En skiva på sockeln på baksidan är sprucken.

Bild 1: - Utvändigt, Grundmur/Hussockel, Skiva på grundmuren är sprucken (ej besiktat bakom)

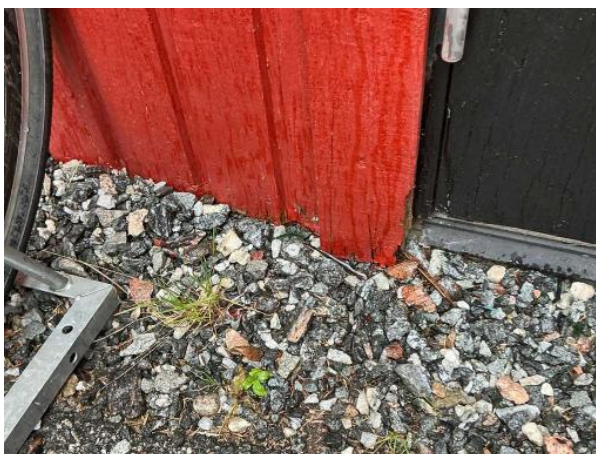
Bild 2: - Utvändigt, Fasad, Panelen till förrådet är marknära monterat Rötskador noterades på panelen vid förrådet

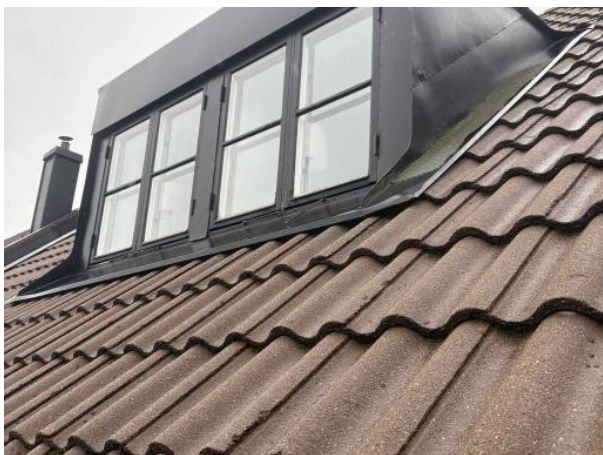
Bild 3: - Utvändigt, Fönster, Färgsläpp finns på fönster Slitet fönster i kupan på övre plan

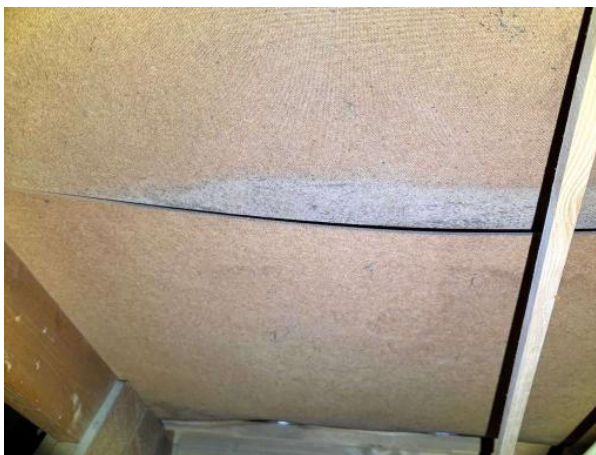
Parallellisolerade /snedtak frånnockvind till takfot/sidovind utgörs av s.k. parallellisolerat tak (innertaket är byggt parallellt med yttertaket) som inte är åtkomligt utan konstruktionsingrepp. Problemet om man vill kontrollera är att det kan vara svårt att erhålla fullgod täthet i upptagna inspektionshål vilket kan medföra att konstruktionen försvagas. Vidare ger lokala provhål endast en stickprovsmässig bedömning. Om taket är felbyggt tex att det saknas luftspalt, diffusionsspärr etc så finns det risk för fukt, mögel och rötskador i takkonstruktionen.

Bild 4: Utvändigt, Vind, Vinden är delvis parallellisolerade /snedtak (delvis saknas vindsutrymme, utgår ur besiktningen)

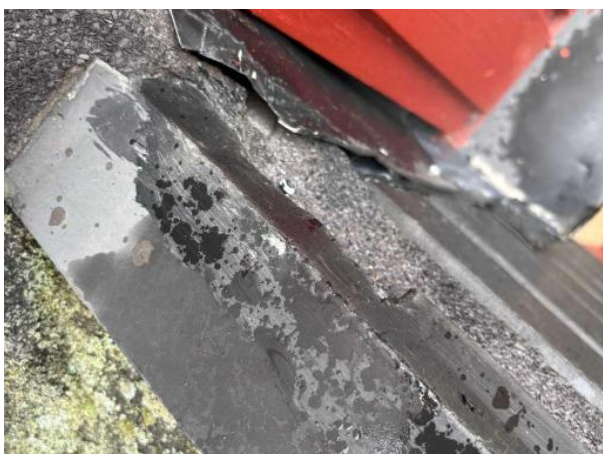
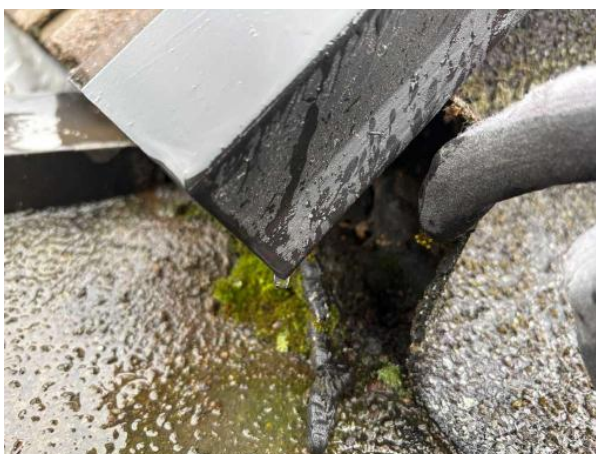
Äldre tak Pga takbelägningens ålder föreligger risk för läckage genom yttertaket pga normalt åldersslitage.

Bild 5: - Utvändigt, Yttertak, Äldre tak Otäta anslutningar noterades ovan papptaket mot fasad samt vid takfoten mot baksidan

Bild 6: - Utvändigt, Yttertak, Äldre tak Otäta anslutningar noterades ovan papptaket mot fasad samt vid takfoten mot baksidan
