Överlåtelsebesiktning

Fastighetsbeteckning	Smältaren 4	Fastighetsägare	Kjell Andersson & Gun-Britt Maria Andersson
Adress	Vasavägen 30	Besiktningdag	2026-03-25
Postnummer och ort	597 31 Åtvidaberg		
Väderlek vid besiktningstillfället	Ca 8 °C och mulet		
Uppdragsnummer	27272		
Uppdragsgivare	Kjell Andersson & Gun-Britt Maria Andersson Vasavägen 30, 597 31 Åtvidaberg		
Besiktningssman	Lars Liljeblad, <i>medlem i SBR (Svenska Byggingenjörers Riksförbund)</i> Telefon: Mobiltelefon: 0703-86 91 90 E-post: husbesiktningar@fst-ab.com		
Närvarande	Kjell Andersson och Lars Liljeblad

Utlåtande över överlåtelsebesiktning

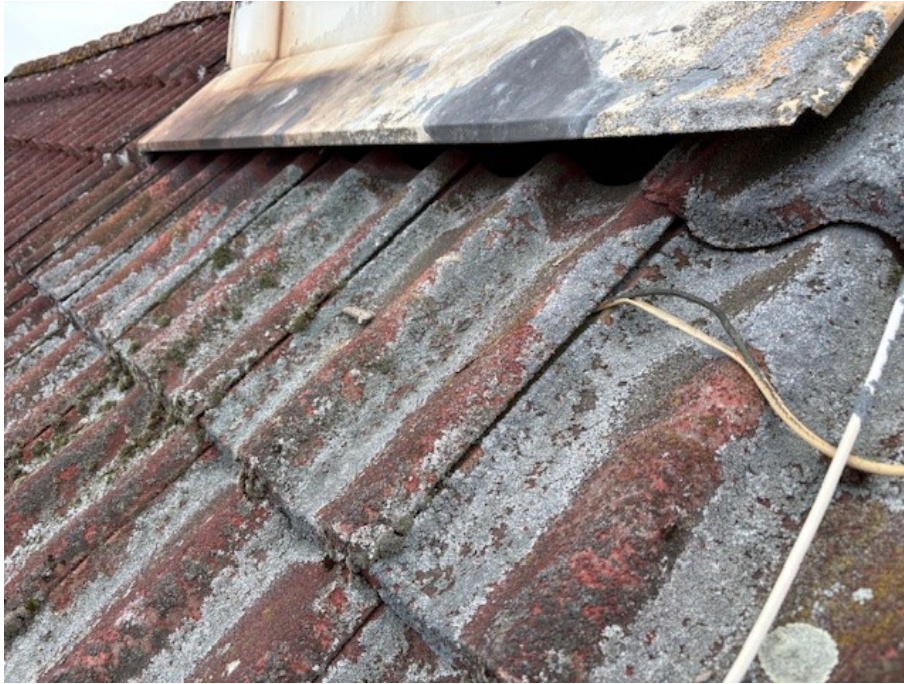
- Mosspåväxt noterades på taket, mossan binder fukt på taket och kan på så sätt ge upphov till skador.
- Plåtinklädnader täcker/tätar bitvis bristfälligt mot intilliggande takpannor.
- Nocktätning saknas, vilket medför mindre otätheter i anslutningen mellan tak- och nockpannor.

Plåtinklädnad kring skorstenen som tätar/täcker något bristfälligt.
