Överlåtelsebesiktning

Fastighetsbeteckning	Valperioden 5	Fastighetsägare	Britt?Louise Anita Sjösten DBO
Adress	Lagerlundavägen 15	Besiktningdag	2026-03-27
Postnummer och ort	586 63 Linköping		
Väderlek vid besiktningstillfället	Ca 12 °C och klart		
Uppdragsnummer	27213		
Uppdragsgivare	BrittLouise Anita Sjösten DBO Lagerlundavägen 15, 586 63 Linköping		
Besiktningssman	Lars Liljeblad, <i>medlem i SBR (Svenska Byggingenjörers Riksförbund)</i> Telefon: Mobiltelefon: 0703-86 91 90 E-post: husbesiktningar@fst-ab.com		
Närvarande	Pontus Sjösten och Lars Liljeblad

Utlåtande över överlåtelsebesiktning

Byggnadsår	1905	Byggnadstyp	Friliggande villa i 2-plan, 2-familjshus
Tak, material	Korrugerad plåt	Stomme	Trä
Fasad	Putsad fasad	Fönster	Kopplade 2-glas, enstaka enkelglas
Uppvärmning	Direktverkande el, luft/luftvärmepumpar och kakelugnar (2 fungerande)	Ventilation	Självdrag
Vatten	Kommunalt	Avlopp	Kommunalt
Grundläggning och bottenbjälklag	Torpargrund	Bjälklag/material mellan våningsplanen	Trä

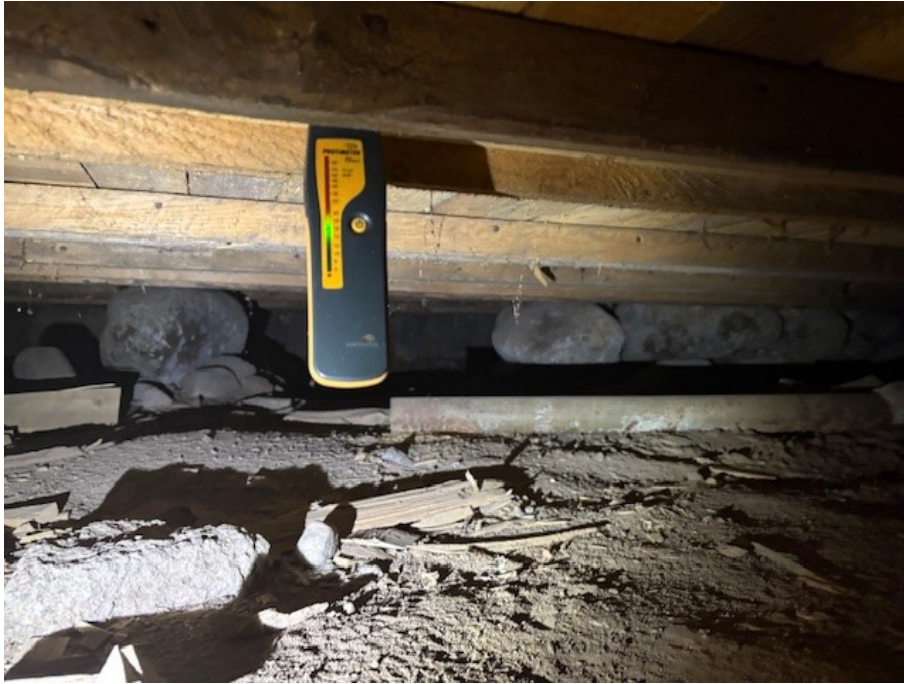
- Plastfolie (avdunstningsskydd) saknas på markytan i grunden, vilket var förväntat i denna typ av äldre torpargrund. Avsaknad av plastfolie medför dock att träbjälklaget ovan grunden kan fuktpåverkas av markavdunstning. Skall plastfolie läggas ut förutsätter detta att marken först städas helt fri från organiskt material.
- Organiskt material ligger på marken i grunden, vilket är olämpligt då marken alltid är fuktig.
- Fuktkvoten uppmättes vid aktuell besiktning till cirka 15-16 % i bjälklagets undersida/trävirke, kritiskt värde för mikrobiell växt (mögel/bakterier) är cirka 17 %. Man bör dock beakta att fuktnivåerna är högre i denna typ av kryppgrund under sommarhalvåret.

Fuktmätning i torpargrunden.

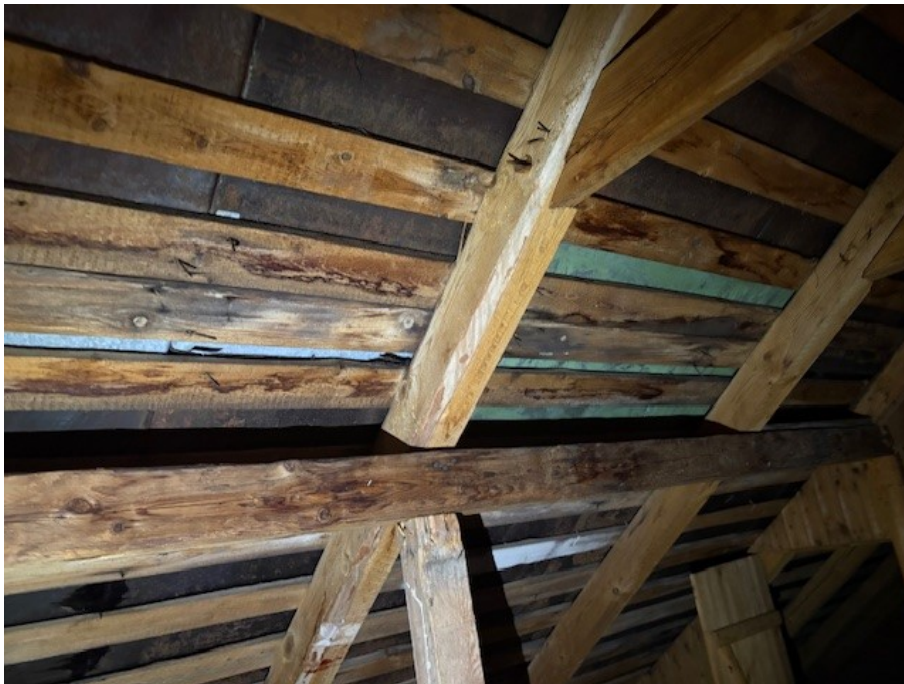
Takets täthet kan på grund av dess ålder och brister ej garanteras, detta innebär risk för att vatten kan tränga in eller kan ha trängt in med skador på bakomliggande material som följd.

Underlagstak på vind.
