Utlåtande över ÖVERLÅTELSEBESIKTNING

Täby Näsbypark 72:2
Vedettvägen 30, 18350 Täby

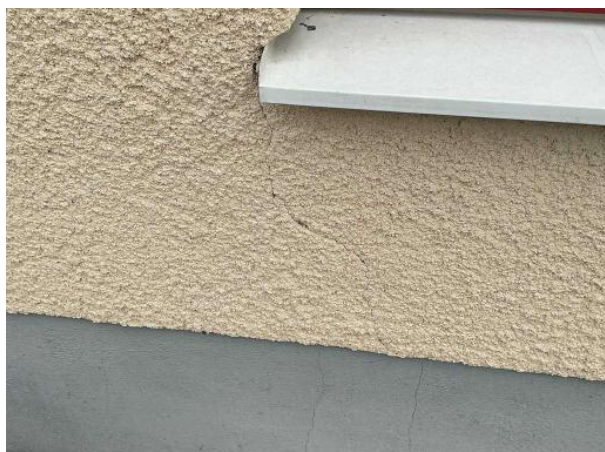
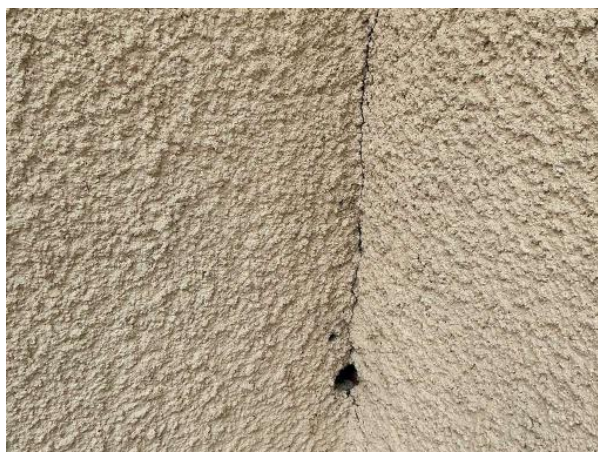
Bild 1: - Utvändigt, Fasad, Spricka finss putsen Hål noterades i fasaden

Bild 2: - Utvändigt, Fasad, Spricka finss putsen Hål noterades i fasaden

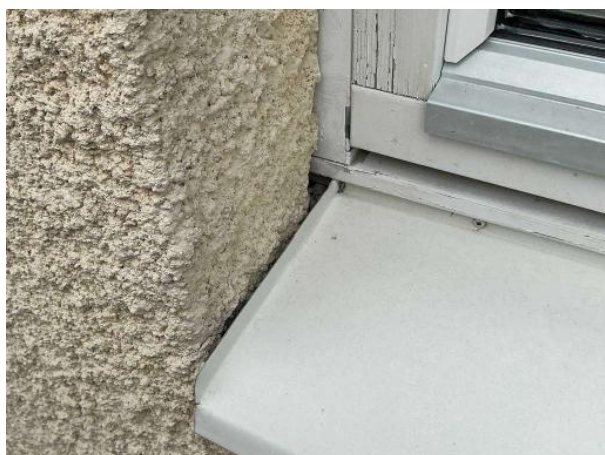
Bild 3: Utvändigt, Fönster, Otät fönsteranslutning (vid urhymningsdelen)

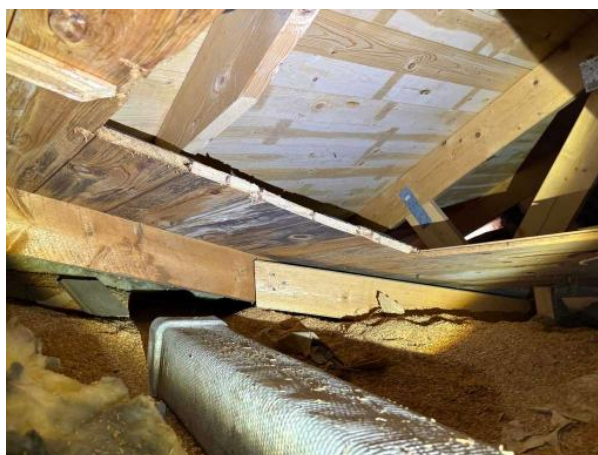
I självdragsventilerade hus föreligger risk för fuktskador på vindar och takkonstruktioner. Det är vanligt att mögel-/röta, mikrobiella skador och lukt orsakade av kondensbildningar och hög luftfuktighet förekommer på vindar/takkonstruktioner och då främst i ett självdragsventilerat hus som detta. Anledningen är just att huset är självdragsventilerat och att bjälklaget inte är tätt. En orsak till fuktproblemen är att varm fuktig luft från bostaden läcker upp till vindsutrymmet under vintern vilket ökar luftfuktigheten i utrymmet och kondens kan bildas på det kalla underlagstaket. Om det har fått eller får fortgå under en längre tid (årligen återkommer) är risken stor för fuktskador (mögel och röta) i takkonstruktionen.

Parallellisolerade /snedtak frånnockvind till takfot/sidovindar utgörs av s.k. parallellisolerat tak (innertaket är byggt parallellt med yttertaket) som inte är åtkomligt utan konstruktionsingrepp. Problemet om man vill kontrollera är att det kan vara svårt att erhålla fullgod täthet i upptagna inspektionshål vilket kan medföra att konstruktionen försvagas. Vidare ger lokala provhål endast en stickprovsmässig bedömning. Om taket är felbyggt tex att det saknas luftspalt, diffusionsspärr etc så finns det risk för fukt, mögel och rötskador i takkonstruktionen.

Bild 4: - Utvändigt, Vind, Huset är självdragsventilerat Parallellisolerade /snedtak (delvis saknas vindsutrymme, utgår ur b...

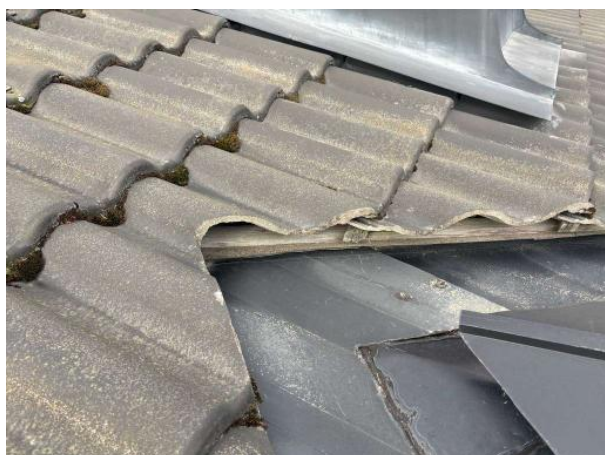
Bild 5: - Utvändigt, Yttertak, Synligt läkt i rännalden

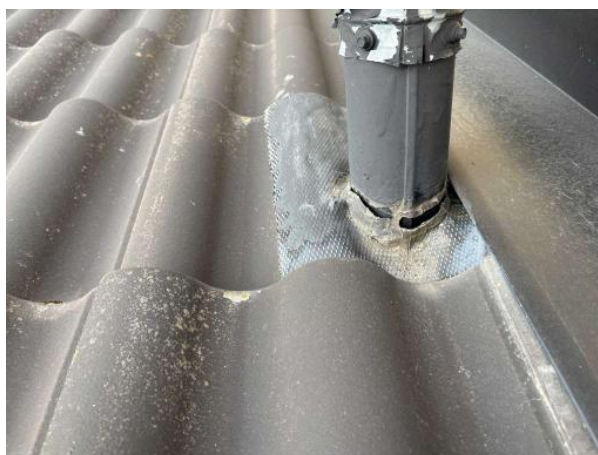
Pga av brister i tätningar vid genomföringar och otät plåt mot fasaden finns en ökad risk för läckage genom yttertaket.

Bild 6: - Utvändigt, Yttertak, Sprucken tätning vid genomföring

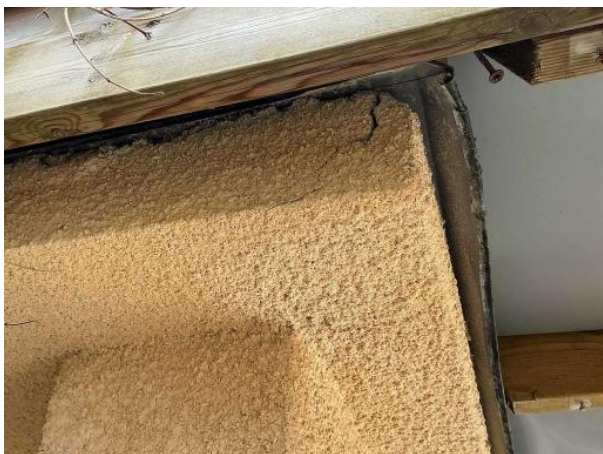
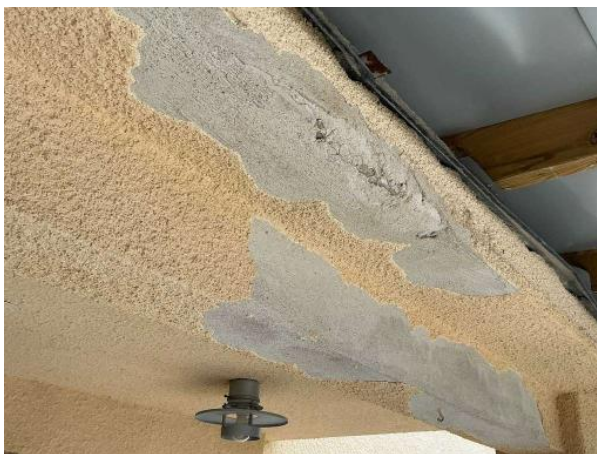
Bild 7: Utvändigt, Övrigt, Putssläpp under balkongen

Bild 8: Utvändigt, Övrigt, Putssläpp under balkongen

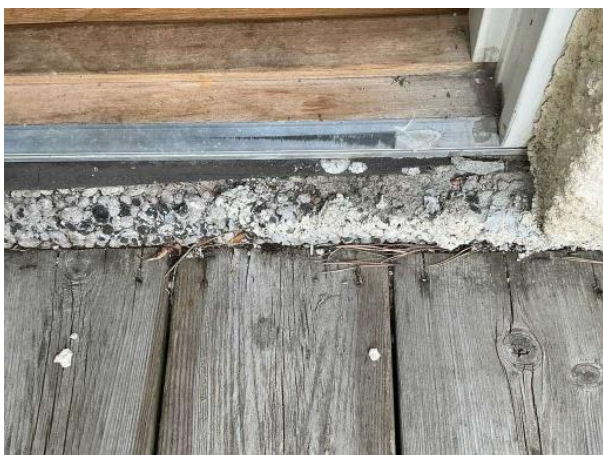
Bild 9: - Utvändigt, Övrigt, Tröskelplåt saknas till dörren S

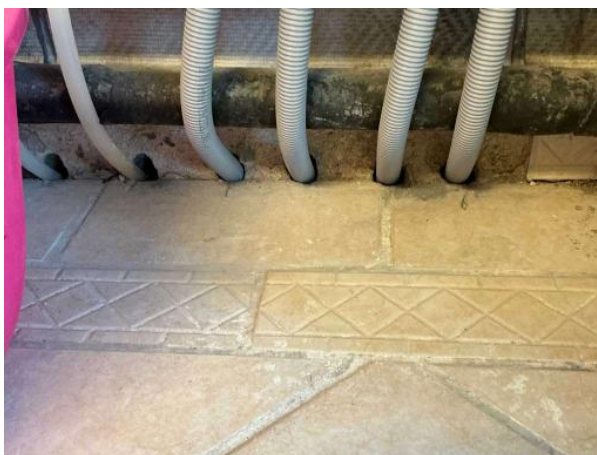
Bild 10: - Invändigt, Entréplan, Rör genomföring är inte tätade i vägg

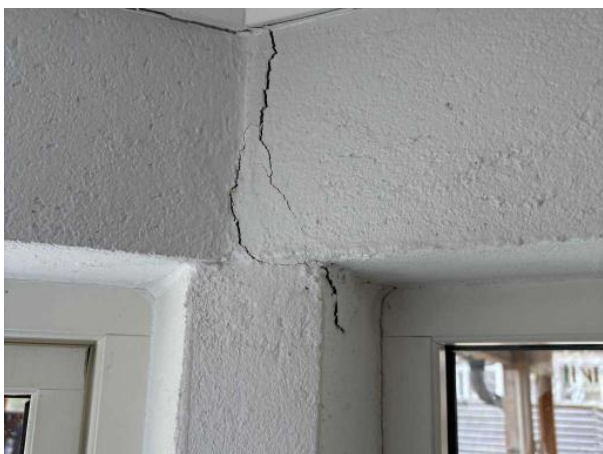
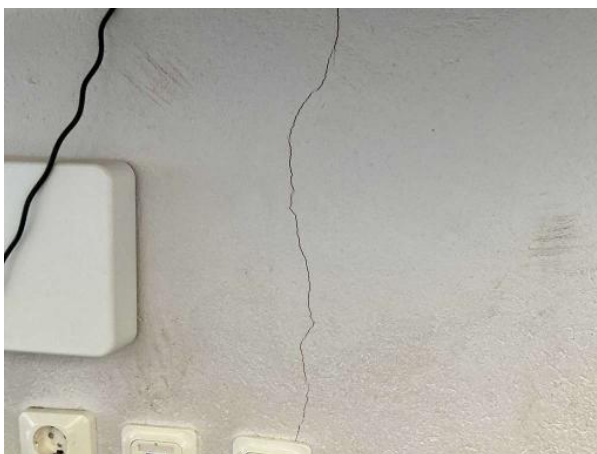
Bild 11: Invändigt, Entréplan, 2 sprickor noterades på väggar

Bild 12: Invändigt, Entréplan, 2 sprickor noterades på väggar
