Överlåtelsebesiktning

Fastighetsbeteckning	Linköping Vedlären 14	Fastighetsägare	Niclas Sandin & Sofia Schäfer
Adress	Brännings gata 9A	Besiktningdag	2026-03-27
Postnummer och ort	586 63 Linköping		
Väderlek vid besiktningstillfället	Ca 5 °C och klart		
Uppdragsnummer	27166		
Uppdragsgivare	Niclas Sandin & Sofia Schäfer Brännings gata 9A, 586 63 Linköping		
Besiktningssman	Kristoffer Ekeroth, <i>medlem i SBR (Svenska Byggingenjörers Riksförbund)</i> Telefon: Mobiltelefon: 0768-88 03 04 E-post: husbesiktningar@fst-ab.com		
Närvarande	Niclas Sandin och Kristoffer Ekeroth.

Utlåtande över överlåtelsebesiktning

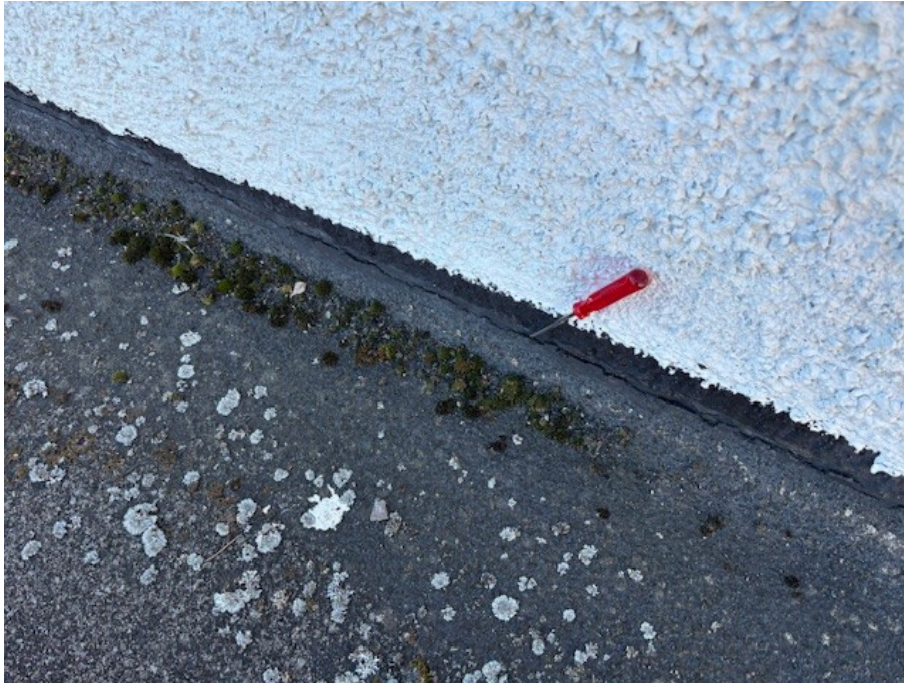
- Taket på garaget utgörs äldre takpapp. Se Riskanalys. Sprickbildning noterades i takpappens anslutning mot bostadsbyggnaden, plåtinklädnad saknas i anslutningen.
- Taket på carporten har låg lutning för denna typ av plasttak.
- Underhållsbehov föreligger gällande fasadpanel och fönster på baksidan, ett trasigt fönsterglas.

Takets ålder i kombination med de brister som noterades innebär att täthet inte längre kan garanteras. Risk finns att vatten kan tränga in eller kan ha trängt in med skador som följd.

Sprickbildning i takpapp (garagebyggnad).
