Besiktningssprotokoll

Försäkringsbesiktning för Anticimex Säljarsförsäkrat

Fastighetsbeteckning: Skörstorp 11:7	
Fastighetsadress: Skörstorp Vassbacka	
Postnummer: 521 91	Ort: Falköping

Besiktningdatum: 2026-03-12	Protokollnummer: 69601344
Temperatur: 5 °C	Väderlek: Halvklart
Tekniker: Hans Gunnerek	
E-post: hans.gunnerek@anticimex.se	
Kontor: Skövde	
Närvarande: Fastighetsägarna.

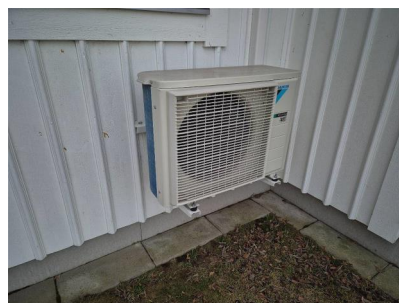
Kondensvatten från luftvärmepumpens utedel leds inte bort från husgrunden.

Detta medför ökad risk för att vatten tränger in i anslutande konstruktioner, vilket i sin tur kan leda till fuktrelaterade skador. Observera att besiktning av byggnadens värmesystem eller värmepumpen inte har ingått i uppdraget.

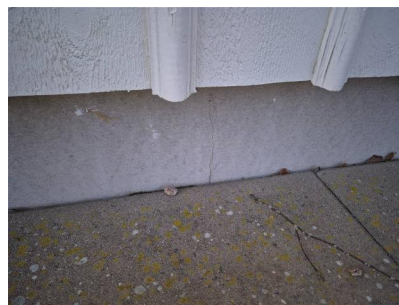
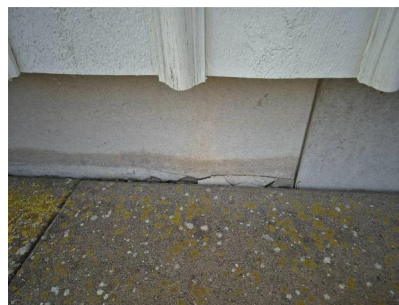
Lokala sprickor förekommer i sockeln

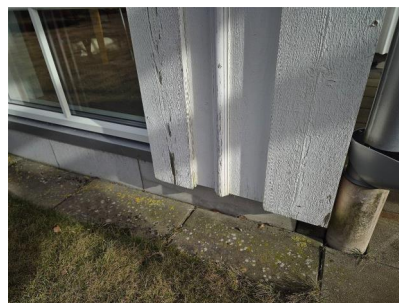
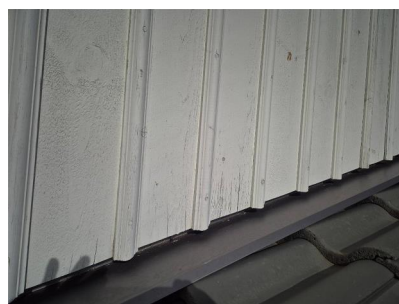
Fasadpanelen är i behov av målning/underhåll.

Fasadbeklädnad och träkonstruktioner där målningsbehov finns riskerar att få fukt- och rötskador på grund av sämre vattenavvisande förmåga. För att öka livslängden på fasadbeklädnaden rekommenderas målning och underhåll.

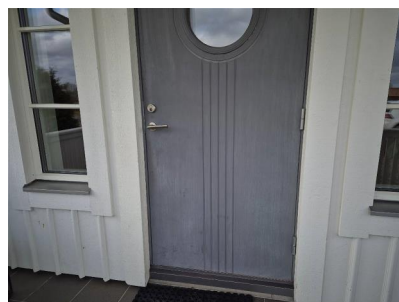
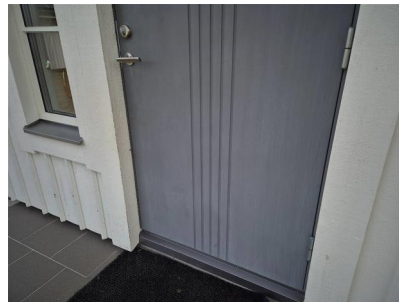
Entrédörrar är i behov av målning/underhåll.

För att öka livslängden på dörr rekommenderas målning och underhåll.

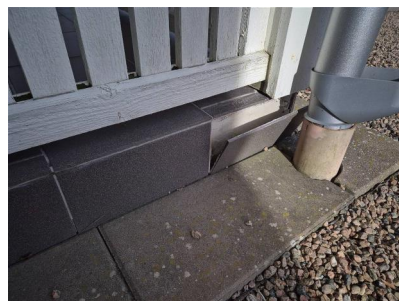
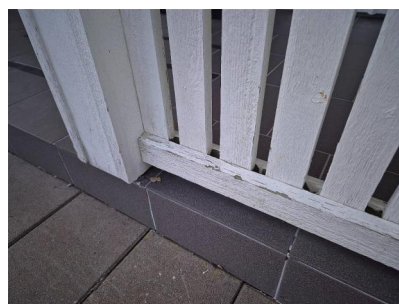
Lokala "bomljud" i klinkerplattor.
Någon klinker har lossnat.

Färgsläpp på räcket.

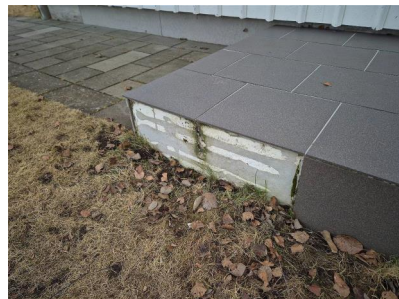
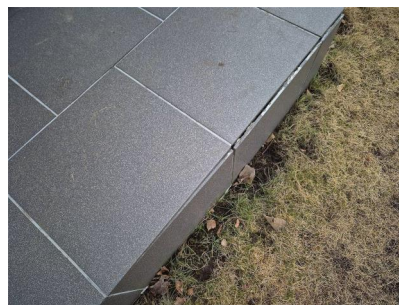
Några klinker saknas.
Lösa klinker förekommer.

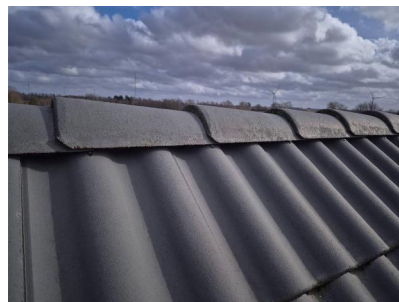
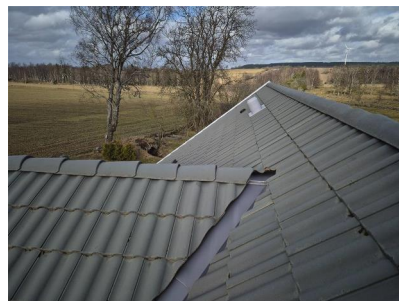
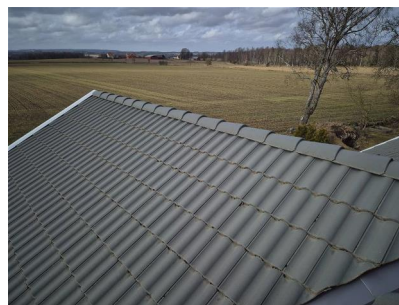
Nockpannor har knapp täckning över takpannor.

För att undvika att snö/regn blåser in under nockpannor kan man montera nocktättningslist.

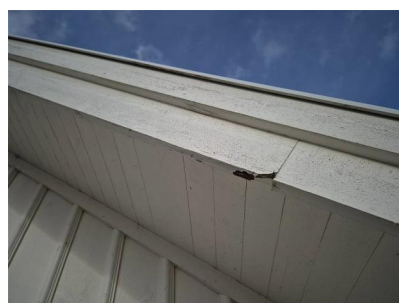
Lokal rötskada i vindskiva.

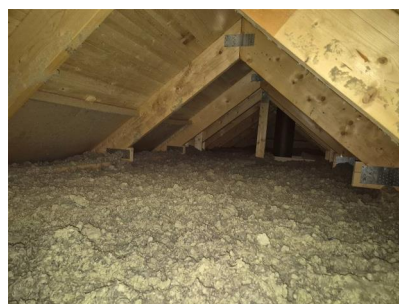
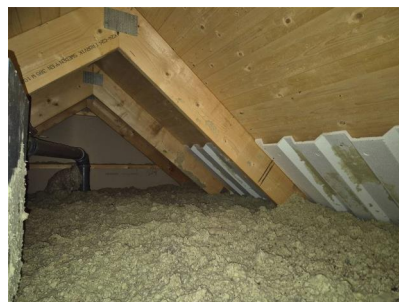
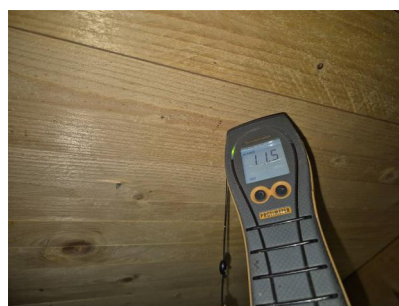
Vid kontroll av vinden uppmättes fuktvärden under kritisk fuktnivå för mikrobiell tillväxt och en normal lukt upplevdes. Fuktkvoten i underlagstak/takbjälkar uppmättes vid besiktningstillfället till ca 12 %. Detta värde varierar dock under året beroende på årstid och utomhusklimat.

Gränsvärde är 17 %

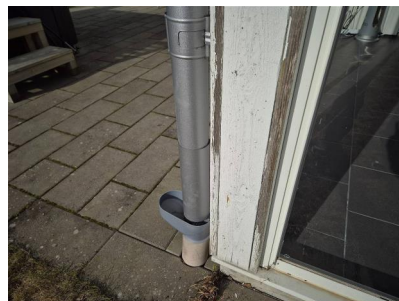
Färgsläpp på trädetaljer

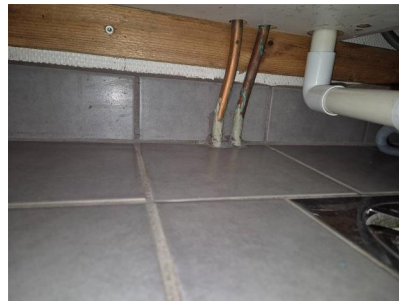
Rörgenomföring finns för nära vägg/ golv.

Rörgenomföringar i golvet medför en ökad risk för att vatten tränger ner i omkringliggande konstruktioner och orsakar fuktskador.

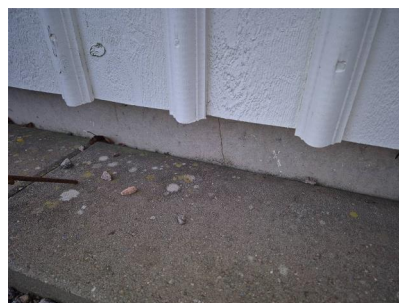
Lokala sprickor förekommer i sockeln.

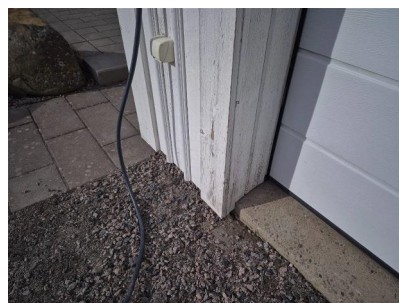
Fasadpanelen är i behov av målning/underhåll.

För att öka livslängden på fasadbeklädnaden rekommenderas målning och underhåll.

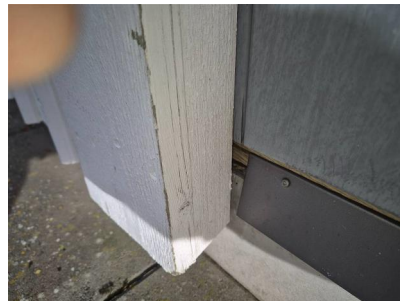
Tröskelbleck är otäta vid infästningar.

Eftersom tröskelblecken är otäta finns risk att vatten rinner in i väggen vilket i sin tur kan leda till fuktskador i väggkonstruktionen.

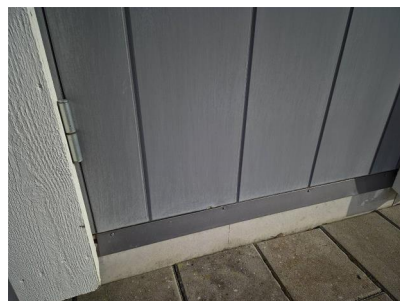
Förrådsdörr är i behov av underhåll.

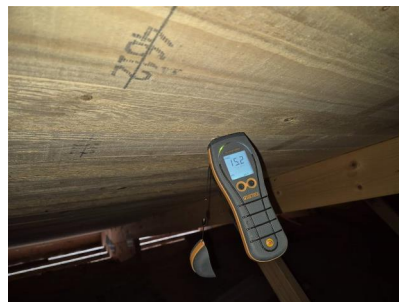
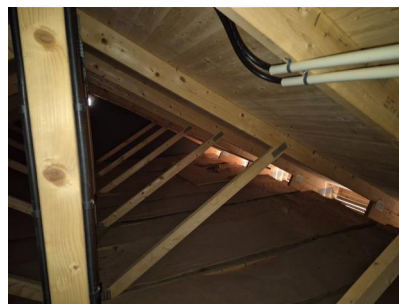
Vid kontroll av vinden uppmättes fuktvärden under kritisk fuktnivå för mikrobiell tillväxt och en normal lukt upplevdes. Fuktkvoten i underlagstak/takbjälkar uppmättes vid besiktningstillfället till ca 15 %. Detta värde varierar dock under året beroende på årstid och utomhusklimat. Gränsvärde är 17%

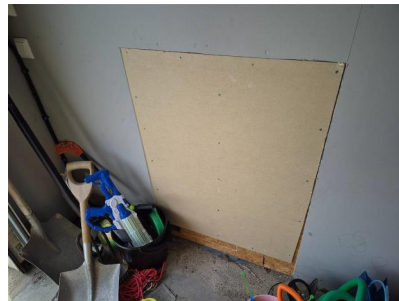
Väggen är provisoriskt lagad.
