Utlåtande över ÖVERLÅTELSEBESIKTNING

Danderyd Beovulf 11
Skandiavägen 5, 18263 Djursholm

ÖVERLÅTELSEBESIKTNING FÖR SÄLJARE

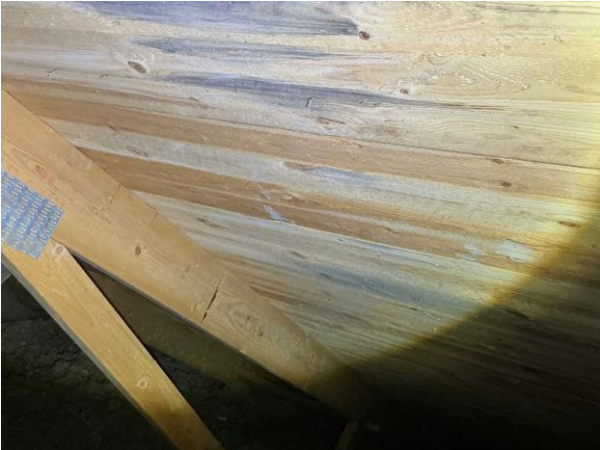
Bild 1: Utvändigt, Vind, Några blånader/missfärgningar noterades på underlagstaket (torra vid besiktningen) bör hållas und...

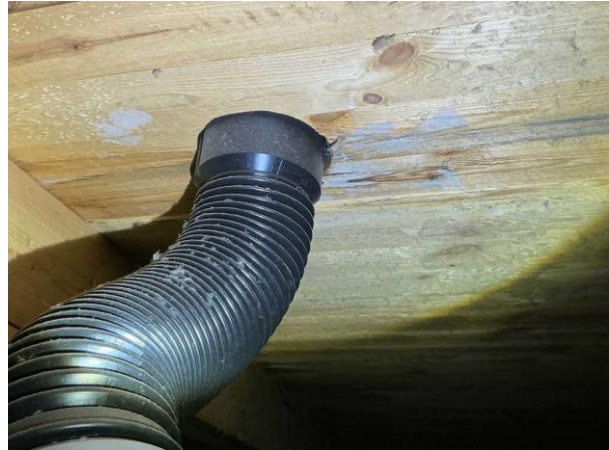
Bild 2: Utvändigt, Vind, Några blånader/missfärgningar noterades på underlagstaket (torra vid besiktningen) bör hållas und...

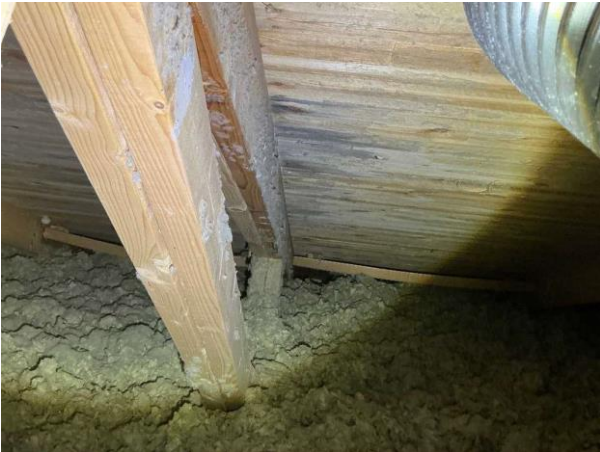
Bild 3: Utvändigt, Vind, Några blånader/missfärgningar noterades på underlagstaket (torra vid besiktningen) bör hållas und...

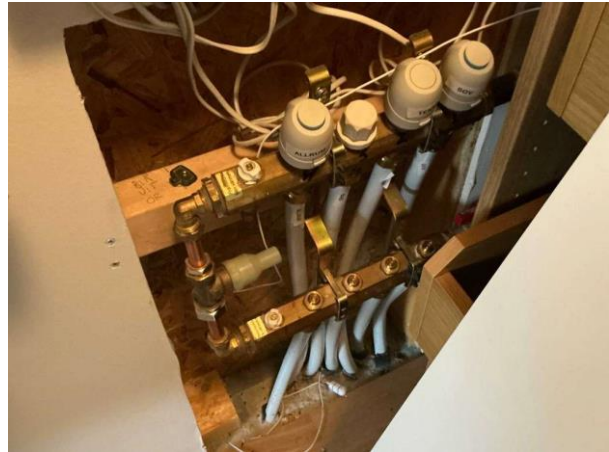
Bild 4: - Invändigt, Souterrängplan, Inbyggnad för golvvärme är inte utförd i tätt skåp med läckageindikering Spår av möss noterades

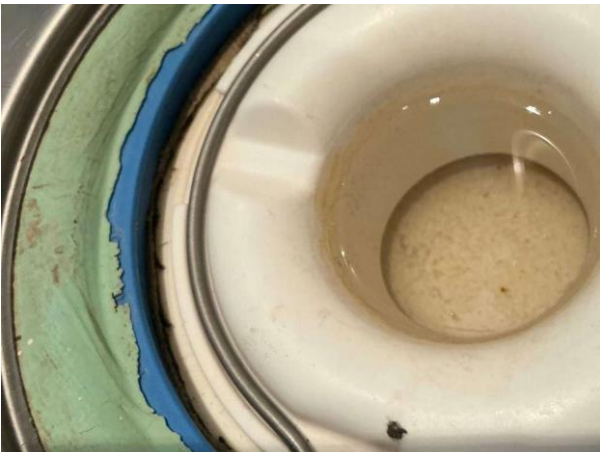
Bild 5: - Invändigt, Souterrängplan, Kvalitetsdokument saknas Lokalt golvfäll i dischzonen Tätskikt monterat över klämringen Brunnnsd...

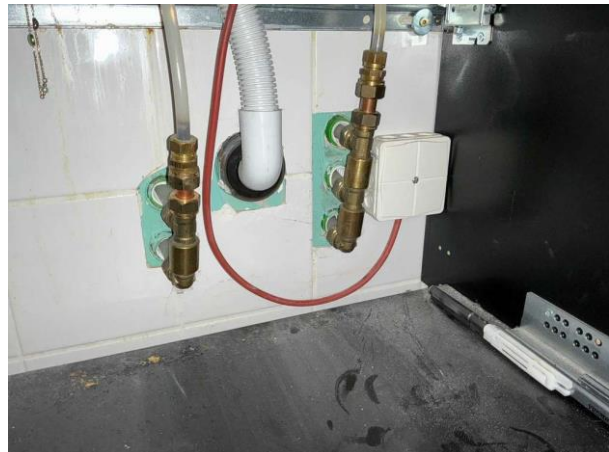
Bild 6: - Invändigt, Souterrängplan, Kvalitetsdokument saknas Lokalt golvfäll i dischzonen Tätskikt monterat över klämringen Brunnnsd...

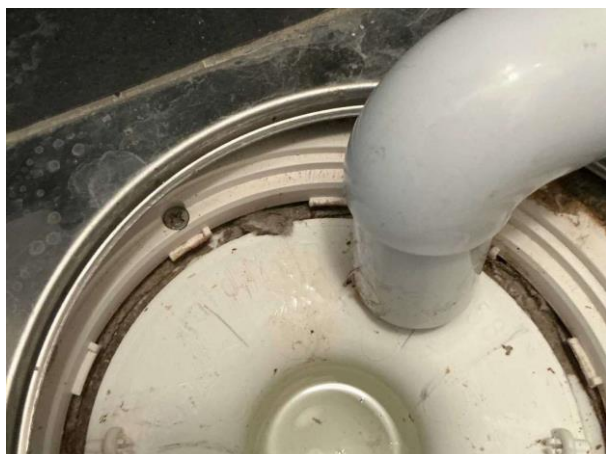
Bild 7: Invändigt, Souterrängplan, Brunnsduken är synlig under klämringen
