Utlåtande över

ÖVERLÅTELSEBESIKTNING

Kopparhult 2:1
Kopparhults Kvarn 1, Habo

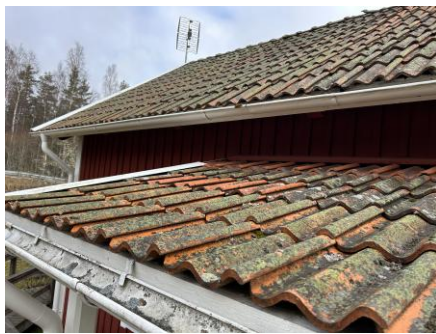
Trappa/veranda:

Ålderstigen färg på trämaterial.

Vattplåt mot norr saknas vid anslutning mot bostadshuset.

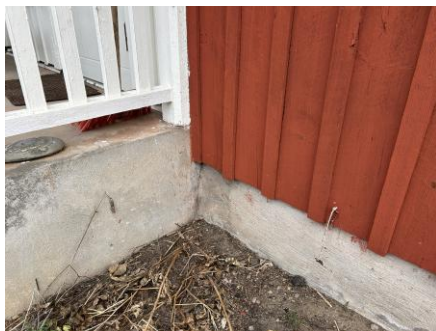
Entrétrappan är motgjuten trästommen, se Riskanalys.

RISKANALYS: Motgjuten trappa medför en ökad fuktbelastning mot angränsande trästomme, vilket kan resultera i fukt-, mögel- samt rötskador.

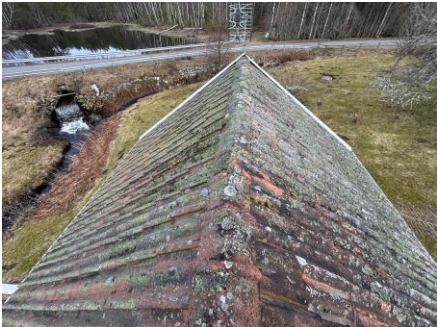
Grund:	<p>Grundmur råder lokalt (mot sydväst) utanför fasadliv, vilket kan medföra en ökad fuktbelastning av grunden.</p> <p>Sättningsprickor och putssläpp i grundmur samt lokalt mindre defekt i grundmur.</p>  
Fasad:	-----
Fönster:	Färgsprickor i ett fåtal fönster.
Dörrar:	<p>Äldre isolerkassett i entrédörr (1989).</p> <p><i>Tätningen i isolerkassetter kan på grund av ålder medföra att den isolerande argongasen läcker ut och ersätts med rumsluft, vilket missfärgar fönstren. När detta händer byts isolerkassetten ut.</i></p>
Takavvattning:	-----
Yttertak:	<p>Taket är besiktigt från mark, takfot samt från sotarstegen.</p>

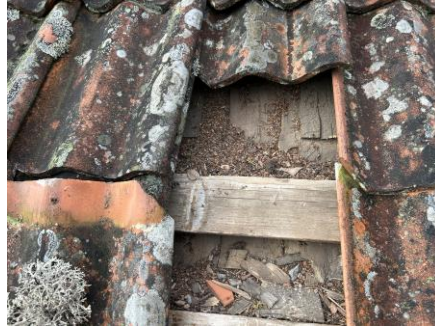
<p>Äldre rötskada i takstolstassa.</p> <p>Rostangrepp på skorstenens överbeslag (skorstenen är ommurad ovan nock).</p> <p>Viss moss- och lavpåväxt på takpannor.</p> <p>Rikligt med skräp under takpannor.</p>

Taktäckningen har passerat sin tekniska livslängd.

Vattplåt mot sydost råder bristfälligt över takpannor.

RISKANALYS: Takpannor, läkt, underlagstak av spån och plåtanslutningar har en begränsad livslängd, vilket ökar risken för att nederbörd tränger ned till underliggande material med fukt-, mögel- samt rötskador i omkringsliggande material som följd.

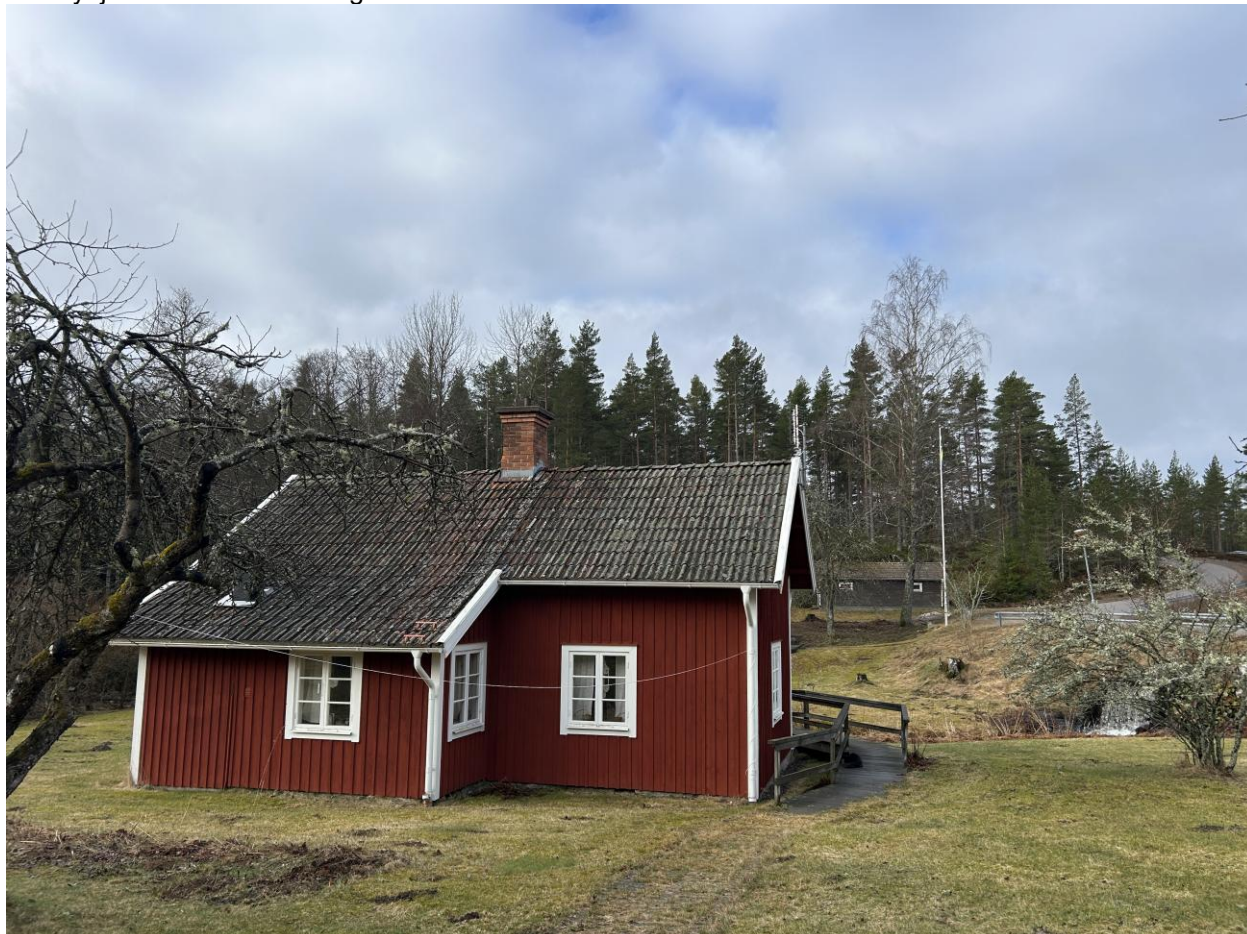
Adress:	Kopparhults Kvarn 1, Habo
Mätning:	Fuktkvotmätning har utförts med elektrisk resistansmätare typ och Protimeter. Fuktindikering har utförts med Tramex III.
Konstruktion:	
Torpgrund	Grundmur av natursten, lättklinker vid tillbyggnad, träbjälklag i ursprunglig del med trossbotten av brädor. Utrymmet är inte besiktigt.
Nockvind	Litet, ej besiktningsbart utrymme.

Torpargrund	Bjälklag	20% FK
Fuktindikering	Våtrum och kök	Ingen avvikelse

Kritiskt värde gällande relativ fuktighet (RF) ligger vid 75 %.
Kritiskt värde gällande fuktkvoten (FK) ligger vid 17 %.
Organiskt material vid kontrollpunkter som visar ett resultat över kritiskt värde riskerar att påverkas eller att vara påverkat av mögel, röta och avvikande lukt.

Baserat på fuktkontroll rekommenderas att en fuktsakkunnig fackman kontaktas för att konstatera orsak och omfattning till uppmätt fuktvärde samt kontroll om fuktnivån i torpargrunden medfört följdskador i form av fukt-, mögel- samt rötskador.
