Utlåtande över ÖVERLÅTELSEBESIKTNING

Täby Näsbypark 63:5
Näsby allé 39, 183 55 Täby

ÖVERLÅTELSEBESIKTNING FÖR SÄLJARE

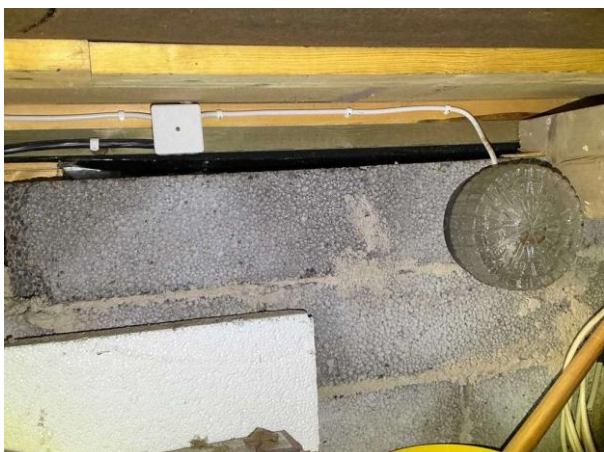
Bild 1: - Utvändigt, Grund, Tryckimpregnerat virke noteras i grunden...

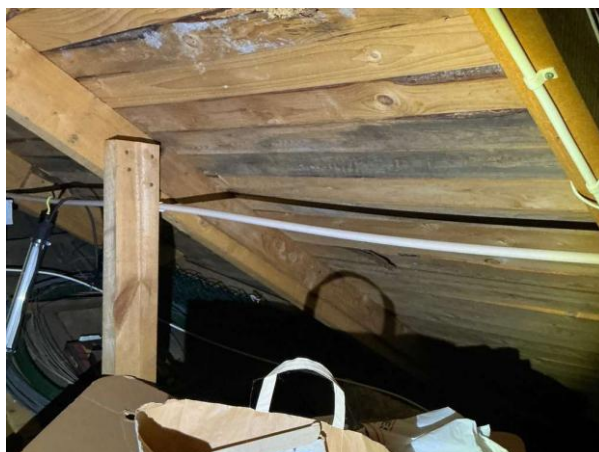
Fönster	<p>Äldre isolerglaskassetter. Isolerglas åldras och kan med tiden bli otäta.</p> <p>Färgsläpp noteras på fönster</p>
Ytterdörr	<p>--</p>
Avvattning	<p>Frostsprängda stuprör noteras</p>
Vind	<p>Lokalt på vinden noterades det mikrobiell påväxt på underlagstaket</p> <p>Rötskador noteras på underlagstaket kring otät taklucka</p> <p>Vinden är tilläggsisolerad</p> <p>Delvis belamrat på vinden</p> <p>Besiktigad från mitten vis vindspång</p> <p>Se riskanalys</p>

Bild 2: - Utvändigt, Vind, Lokalt på vinden noteras det mikrobiell påväxt på underlagstaket...

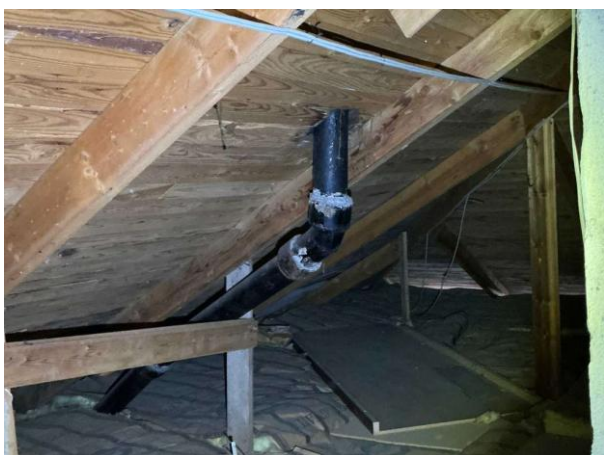
Bild 3: - Utvändigt, Vind, Lokalt på vinden noteras det mikrobiell påväxt på underlagstaket...

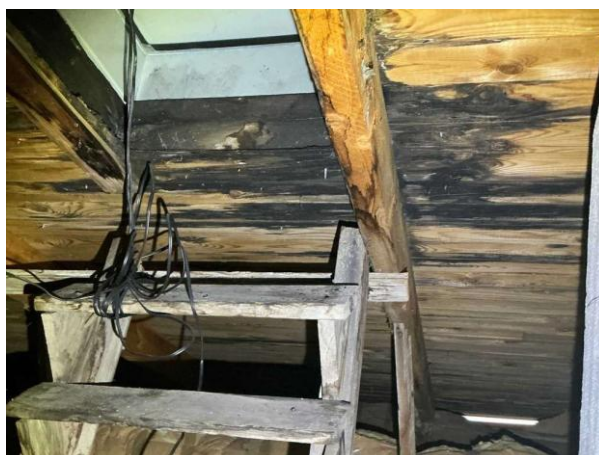
Bild 4: - Utvändigt, Vind, Lokalt på vinden noteras det mikrobiell påväxt på underlagstaket Rötskador noteras på underlagstaket

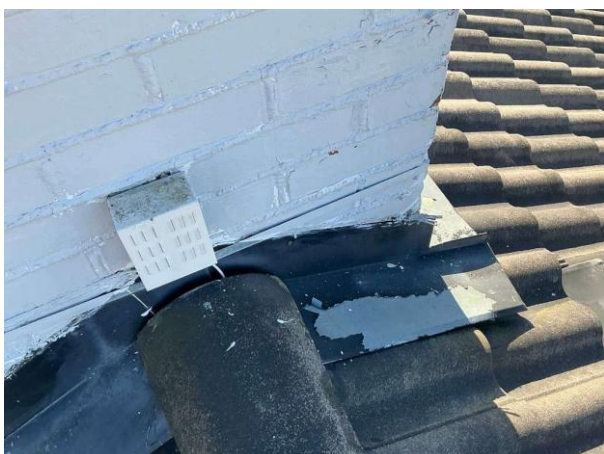
Äldre tak
Färgsläpp noteras på äldre takplåtar
Bristfälligt tätad skorstenskrans
Bristfällig Nocktätning
Taket är endast besiktat i anslutning till taksäkerhet
Se riskanalysen

Äldre tak Pga takbeläggnings ålder föreligger risk för läckage genom yttertaget pga normalt åldersslitage.

Bild 5: - Utvändigt, Yttertak, Äldre tak tätad skorstenskrans
