Överlåtelsebesiktning

Fastighetsbeteckning	Granaten 1	Fastighetsägare	Innerstaden Östermalm AB
Adress	Katarinavägen 1	Besiktningdag	2026-03-18
Postnummer och ort	597 30 Åtvidaberg		
Väderlek vid besiktningstillfället	Ca 6 °C och klart		
Uppdragsnummer	27208		
Uppdragsgivare	Innerstaden Östermalm AB Västantorpsvägen 13 , 597 31 Åtvidaberg		
Besiktningssman	Lars Liljeblad, <i>medlem i SBR (Svenska Byggingenjörers Riksförbund)</i> Telefon: Mobiltelefon: 0703-86 91 90 E-post: husbesiktningar@fst-ab.com		
Närvarande	Sofia & Johan Ceving och Lars Liljeblad

Utlåtande över överlåtelsebesiktning

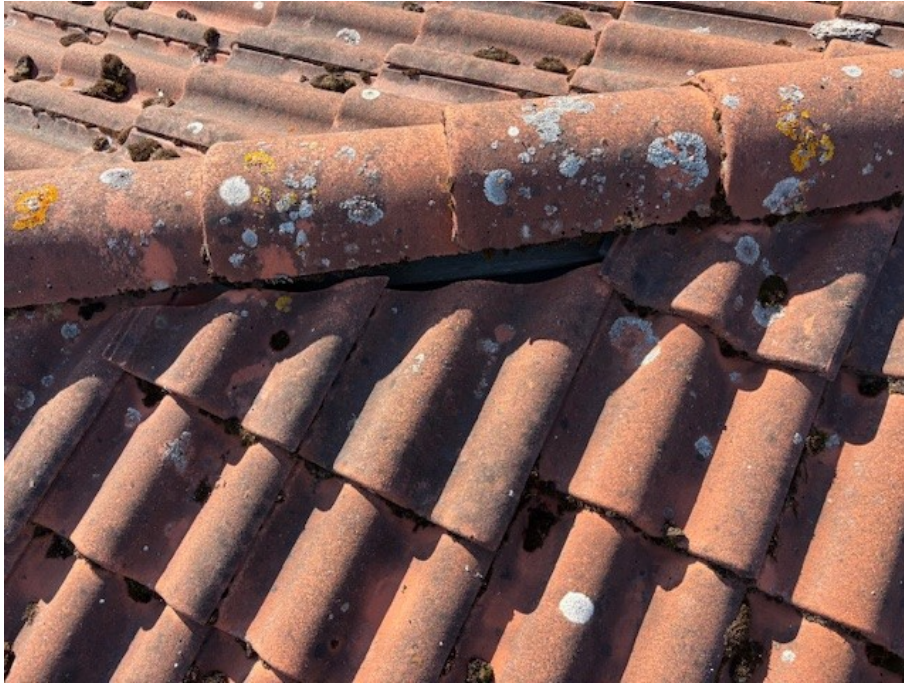
Takpannor på tillbyggnad som glidit ur sitt rätta läge (ej förankrade), justerades vid aktuell besiktning.

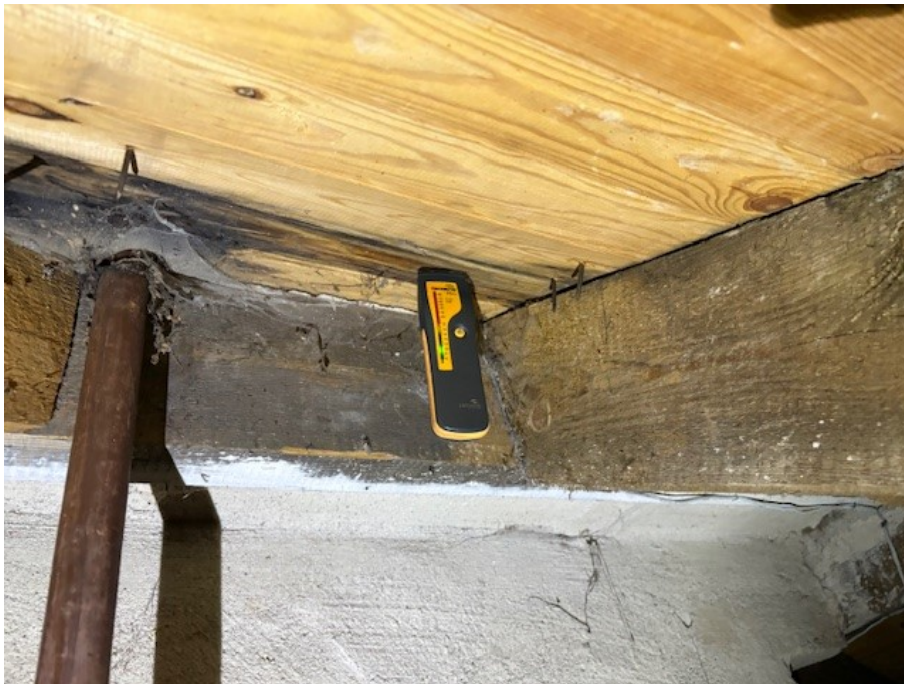
Fuktmätning på vind gällande ursprunglig del.
