Överlåtelsebesiktning

Fastighetsbeteckning	Önhult 1:17	Fastighetsägare	Linda Dahlin
Adress	Önhult Skolvillan	Besiktningdag	2026-03-20
Postnummer och ort	597 91 Åtvidaberg		
Väderlek vid besiktningstillfället	Ca 3 °C och klart		
Uppdragsnummer	27140		
Uppdragsgivare	Linda Dahlin Önhult Skolvillan, 597 91 Åtvidaberg		
Besiktningssman	Lars Liljeblad, <i>medlem i SBR (Svenska Byggingenjörers Riksförbund)</i> Telefon: Mobiltelefon: 0703-86 91 90 E-post: husbesiktningar@fst-ab.com		
Närvarande	Linda Dahlin och Lars Liljeblad

Utlåtande över överlåtelsebesiktning

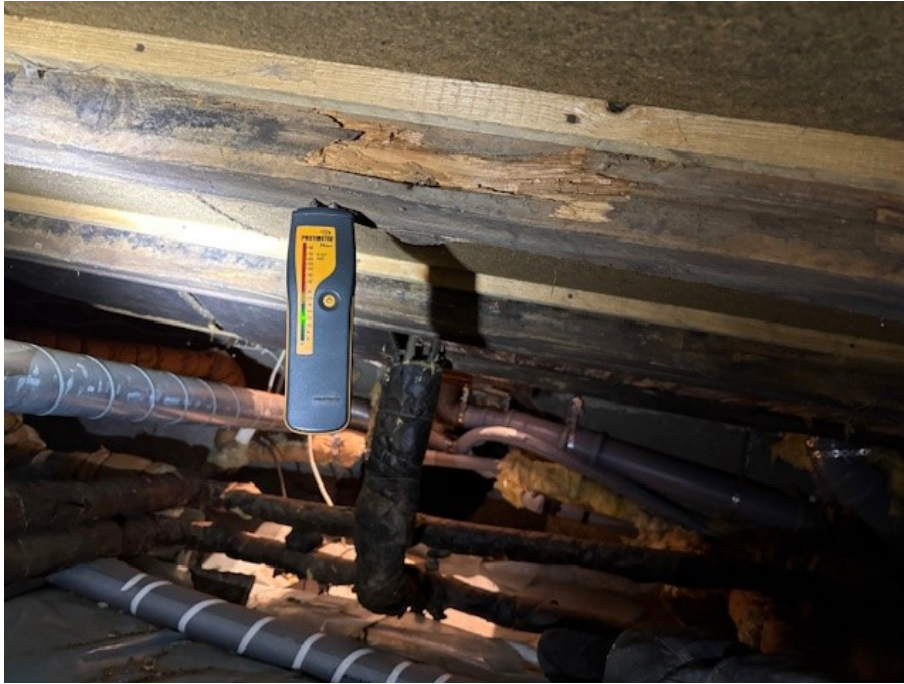
- Organiskt material förekommer på marken (under plastfolien), detta är något olämpligt då klimatet mellan plast och mark är mycket gynnsamt för mikrobiell växt.
- Spår av fukt noterades under toaletten. Inga förhöjda fuktvärden kunde uppmätas i detta område och härrör sannolikt från tidigare läckage.
- Röttskador förekommer i bärande bjälkar och syllstock, vilket härrör från grundens tidigare periodiska uppfuktningar (före avfuktaren installerades).
- Fuktkvoten uppmättes vid aktuell besiktning till cirka 12 % i bjälklagets undersida. Kritiskt värde för mikrobiell växt (mögel/bakterier) är cirka 17 %.
- Isolering saknas på några platser i bjälklaget (mindre områden), detta kommer att åtgärdas enligt nuvarande ägare.

Fuktmätning i torpargrunden.
