Överlåtelsebesiktning

Fastighetsbeteckning	Rågen 4	Fastighetsägare	Gunnar Alfred Ingemar Lind
Adress	Trädgårdsgatan 42	Besiktningdag	2026-04-14
Postnummer och ort	59740 Åtvidaberg		
Väderlek vid besiktningstillfället	Ca 11 °C och mulet		
Uppdragsnummer	27422		
Uppdragsgivare	Gunnar Alfred Ingemar Lind Trädgårdsgatan 42, 597 40 Åtvidaberg		
Besiktningssman	Lars Liljeblad, <i>medlem i SBR (Svenska Byggingenjörers Riksförbund)</i> Telefon: Mobiltelefon: 0703-86 91 90 E-post: husbesiktningar@fst-ab.com		
Närvarande	Håkan Lind och Lars Liljeblad

Utlåtande över överlåtelsebesiktning

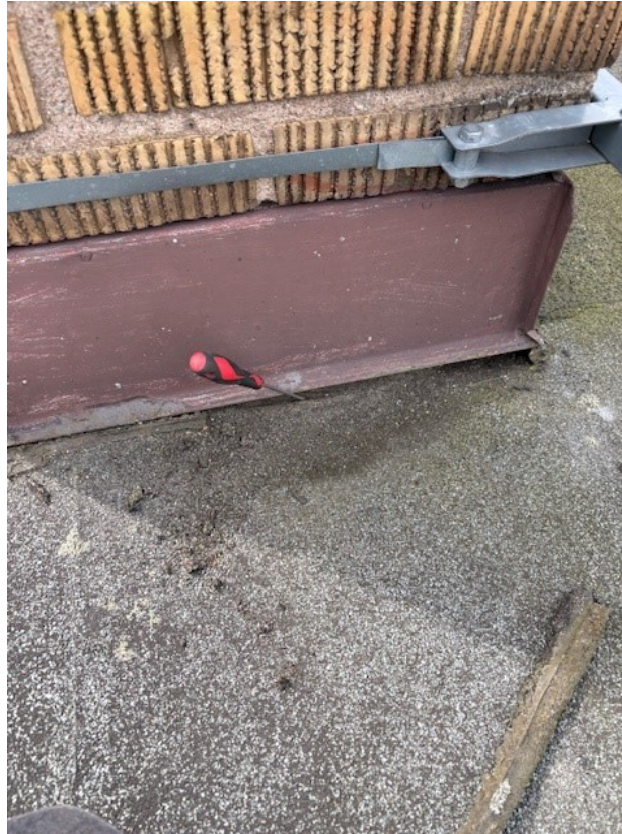
- Ett par infästningar/skruvar noterades i ytterkant av taket, mindre otätheter noterades vid dessa.
- Vissa rostangrepp noterades i avloppsröret.
- Begynnande otätheter noterades i kring expansionskärllets genomföring samt vid uppvik mot skorstenen. Se Riskanalys.

Mindre otätheter mot murstocken.

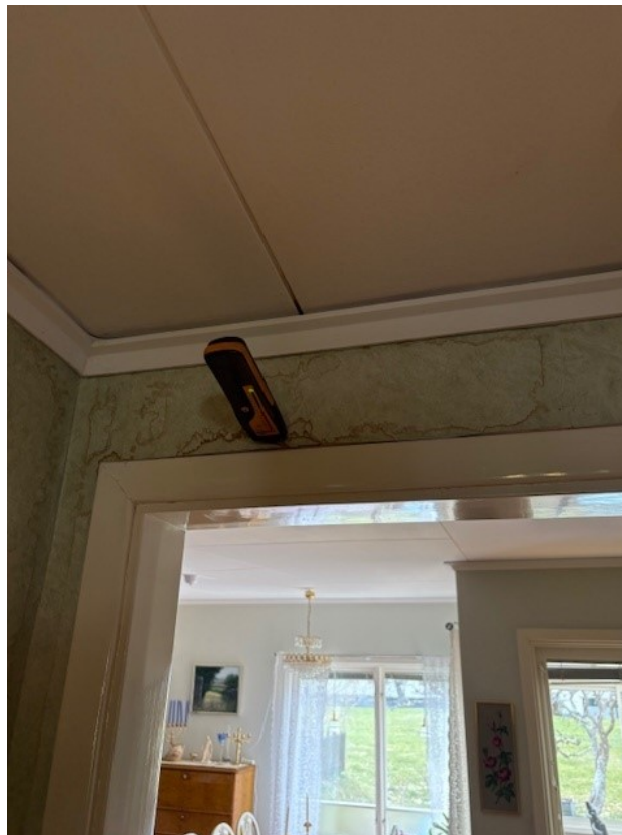
Entré/hall	<ul style="list-style-type: none">• Spår av fukt noterades på väggen mot vardagsrummet, se tidigare skador. Inga förhöjda fuktvärden kunde uppmätas vid aktuell besiktning.
Sovrum 1	<ul style="list-style-type: none">• Inget att notera
Klädkammare	<ul style="list-style-type: none">• Inget att notera
Vardagsrum	<ul style="list-style-type: none">• Inget att notera
Kök/matplats	<ul style="list-style-type: none">• Underlägg/fuktskydd saknas i diskbänkskåpet. Vattenrör och slangar i diskbänkskåpet är ej klamrade.• Avstängning till diskmaskinens vatten finns endast i diskbänkskåpet, skall idag vara placerad på bänk eller blandare.
Groventré	<ul style="list-style-type: none">• Inget att notera
Duschrum	<p>Allmän information: Ytskikten utgörs av äldre plastytskikt, ur försäkringssynpunkt är ytskikten att betrakta som avskrivna.</p> <ul style="list-style-type: none">• Hål efter tidigare infästningar noterades.• Rör genomföringar i golvet bör beaktas vid framtida renovering.• Inga förhöjda fuktvärden kunde uppmätas vid aktuell besiktning.

Fuktmätning i hallvägg.
