## Utlåtande över ÖVERLÅTELSEBESIKTNING

Täby Kamelian 20  
Fortvägen 137, 18768 Täby

## ÖVERLÅTELSEBESIKTNING FÖR SÄLJARE

Omfattning:	Okulär besiktning av huvudbyggnad + energideklaration
Besiktningsdag:	2026-04-14 kl 13:00
Närvarande:	Paola Jaimes Ulrica Carlsson

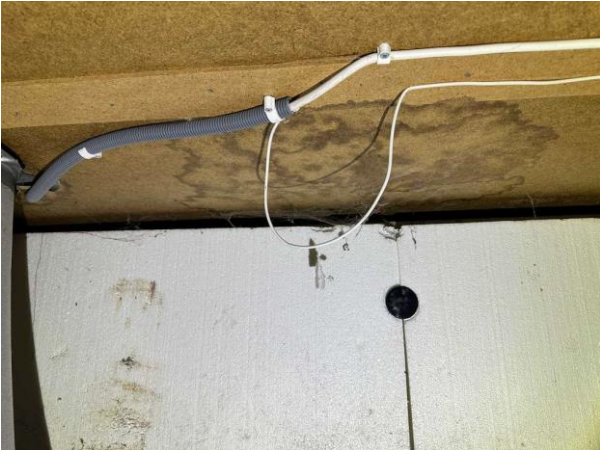
<b>Mark</b>	--
<b>Grundmur/Hussockel</b>	Utslag ur puts på sockel
<b>Krypgrund</b>	Uteluftventilerad krypgrund är en känd riskkonstruktion, se riskanalys. För att denna grundläggning inte skall klassas som en riskkonstruktion bör den vara utförd med fuktavvisande plastfolie över grundens botten, avfuktningssaggregat dimensionerat för den specifika grunden. Plastfolien är inte utbredd övar kanterna på grundens botten. Krypgrundens balkar glipar mot marken vilket man bör tät
<b>Fasad</b>	Altan monterad nära fasad på tillbyggnad Fasaden har begynnande målningsbehov
<b>Fönster</b>	--
<b>Ytterdörr</b>	Tröskelplåt saknas till tillbyggnad
<b>Avvattning</b>	--
<b>Vind</b>	Det noterades några mindre fläckar på vindens golv som bedöms som torra Vinden har mycket bohag försvårar besiktningen av hela vinden
<b>Yttertak</b>	Taket har besiktats i anslutning till taksäkerhet och från marken Vindskivor har målningsbehov samt rötskador noterades Mossa noterades på taket

Den uteluftventilerade krypgrunden är en väldokumenterad riskkonstruktion som ofta drabbas av "mögelskador", lukt och röta.

Risk föreligger att fukt-/ mögel-/ rötskador och unken lukt uppstår eller redan har uppstått.

Bild 1: - Utvändigt, Krypgrund, Uteluftventilerad krypgrund är en känd riskkonstruktion, se riskanalys. För att denna grundläggning...

Det förekommer missfärgningar/fläckar på grundens bjälklag yt-torra vid besiktningen för att veta exakt status rekommenderar jag att öppna bjälklaget för kontroll

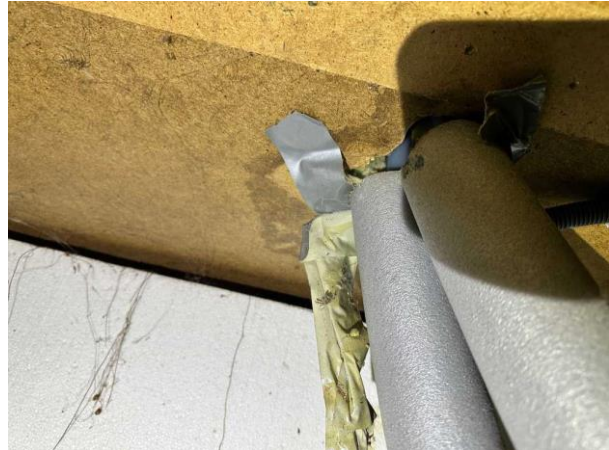
Bild 2: - Utvändigt, Krypgrund, Uteluftventilerad krypgrund är en känd riskkonstruktion, se riskanalys. För att denna grundläggning...

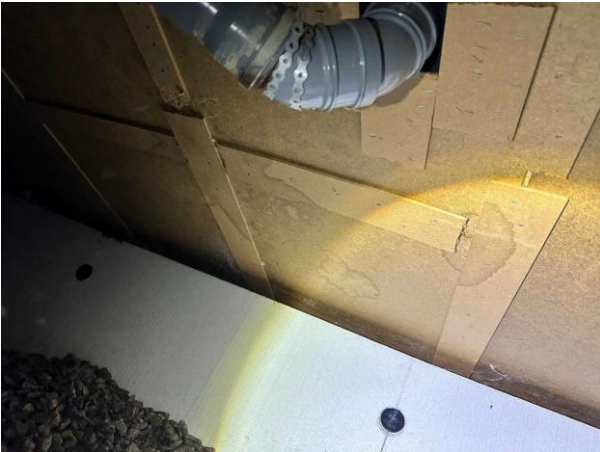
Bild 3: - Utvändigt, Krypgrund, Uteluftventilerad krypgrund är en känd riskkonstruktion, se riskanalys. För att denna grundläggning...

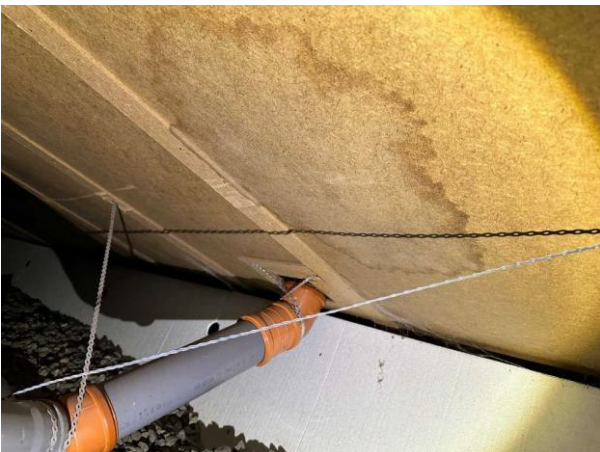
Bild 5: - Utvändigt, Krypgrund, Uteluftventilerad krypgrund är en känd riskkonstruktion, se riskanalys. För att denna grundläggning...

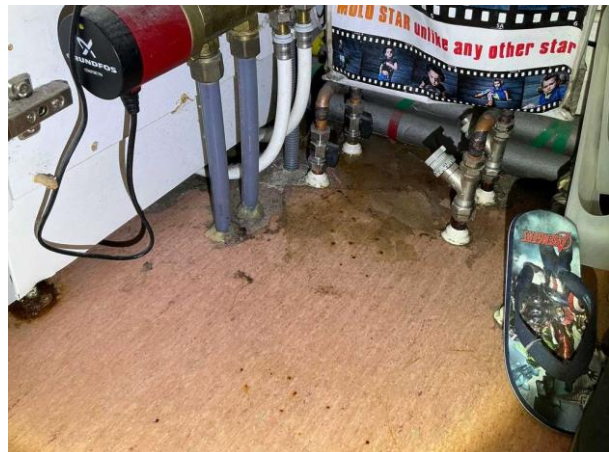
Äldre våtrum vars tekniska livslängd får anses vara uppnådd. Tät/-ytskiktens vattentäta egenskaper minskar med tiden och risken för bakomliggande fuktskador får anses vara förhöjd

Bild 6: - Invändigt, Entréplan, Äldre våtrum se riskanalysen Ytterdörr ej tät Det förekommer rörgenomföringar i golv annat än för...

Rekommenderar kontroll av värmepumpen och varför vatten rinner ut på golv samt bjälklag bör kontrolleras för eventuell fuktskada

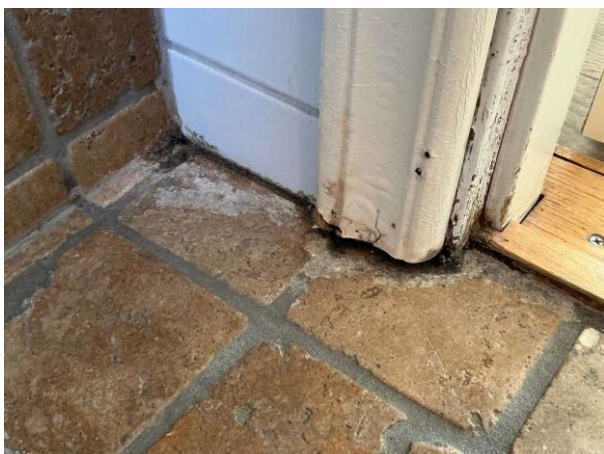
Badrum	Renovering ca 2012 Begränsat besiktat under badkar via lucka Röret under badkaret har lossnat och golvet och golvbrunnen är täckt med smuts Fuktskada i karm till dörr Mögelpåväxt på fogar Färgsläpp på takfönster Det förekommer rörgenomföringar i golv annat än för avlopp
Sovrum 2	--
Sovrum 3	--

Bild 7: - Invändigt, Övervakning, Renovering ca 2012 Begränsat besiktat under badkar via lucka Röret under badkaret har lossnat oc...

Rekommendera kontroll av försäkringsbolag för omfattning och åtgärdsförslag

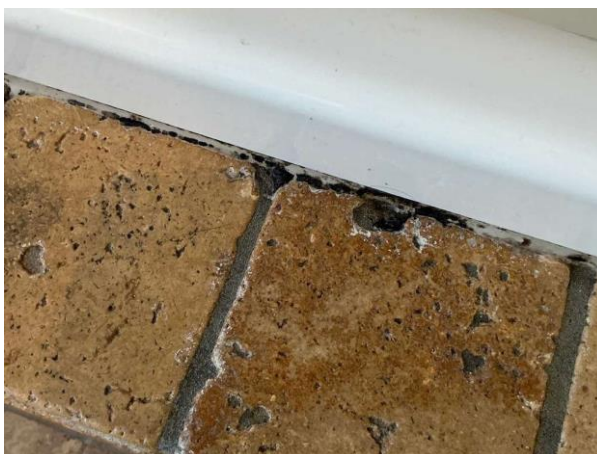
Bild 8: - Invändigt, Övervakning, Renovering ca 2012 Begränsat besiktat under badkar via lucka Röret under badkaret har lossnat oc...
