# Överlåtelsebesiktning

| <b>Fastighetsbeteckning</b> | Ytterby 1:133 | <b>Fastighetsägare</b> | Anders Christofferson |
| <b>Adress</b> | Mjölkstigen 5 | <b>Besiktningdag</b> | 2026-04-16 |

# Utlåtande över överlåtelsebesiktning

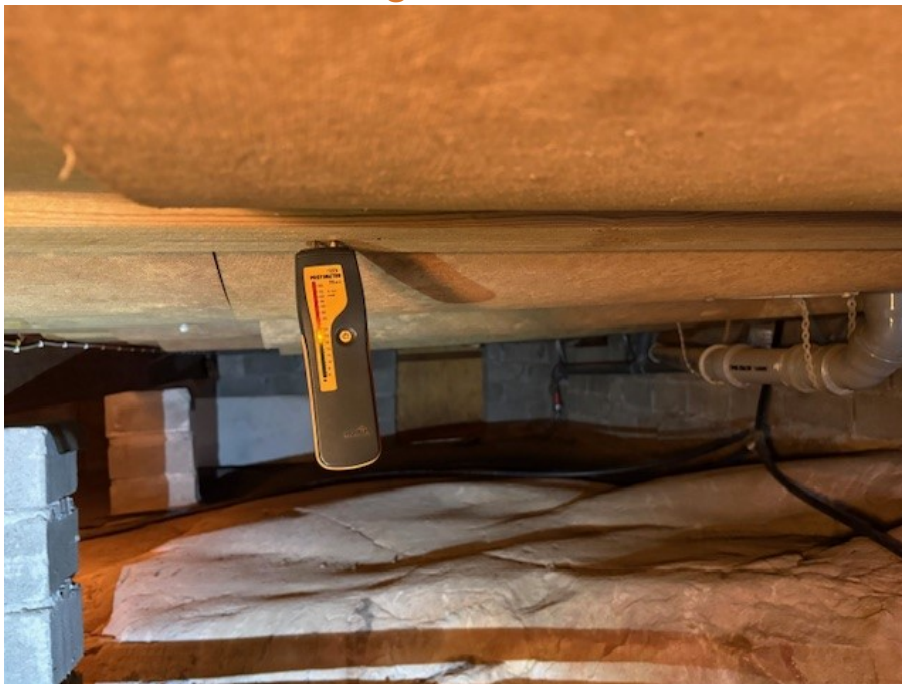
- Mindre mikrobiell påväxt noterades på undersidan av bjälklaget (blindbotten), vilket beror på grundens periodiska uppfuktningar.
- Spår av viss fuktinträngning.
- Tryckimpregnerat virke noterades i grunden. När impregnerat virke blir fuktigt sker kemiska processer där vissa kemikalier reagerar med varandra, detta kan i sin tur ge upphov till att en dålig lukt uppstår.
- Fuktkvoten uppmättes vid aktuell besiktning till 17-18 % i bjälklagets undersida. Kritiskt värde för mikrobiell växt (mögel/bakterier) är cirka 17 %.

Fuktmätning i krypgrunden.
