Besiktningssprotokoll

Försäkringsbesiktning för Anticimex Säljarsförsäkrat

Fastighetsbeteckning: Schaktmästaren 9	
Fastighetsadress: Fagerängsgatan 31	
Postnummer: 521 41	Ort: Falköping

Besiktningdatum: 2026-04-20	Protokollnummer: 69650944
Temperatur: 8 °C	Väderlek: Klart
Tekniker: Cecilia Molin	
E-post: cecilia.molin@Anticimex.se	
Kontor: Skövde	
Närvarande: Representant för tidigare fastighetsägare samt besiktningstekniker Cecilia Molin Anticimex.

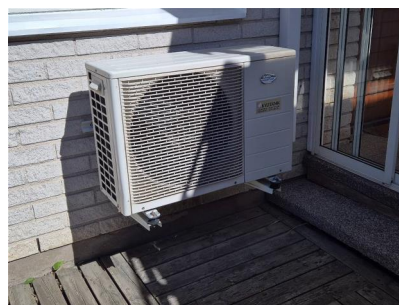
- Kondensvatten från luftvärmepumpens utedel leds inte bort från husgrunden.

Detta medför ökad risk för att vatten tränger in i anslutande konstruktioner, vilket i sin tur kan leda till fuktrelaterade skador. Observera att besiktning av byggnadens värmesystem eller värmepumpen inte har ingått i uppdraget.

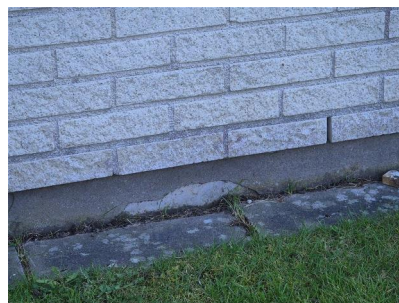
- Puts och färgsläpp finns på sockel.

Bedöms ej bero på bakomliggande skada.

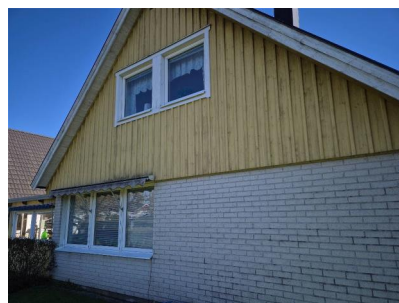
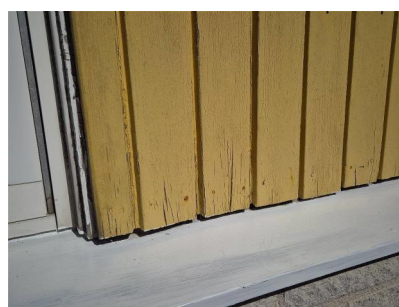
- Fasadpanelen är i behov av målning/underhåll.

Fasadbeklädnad och träkonstruktioner där målningsbehov finns riskerar att få fukt- och rötskador på grund av sämre vattenavvisande förmåga. För att öka livslängden på fasadbeklädnaden rekommenderas målning och underhåll.

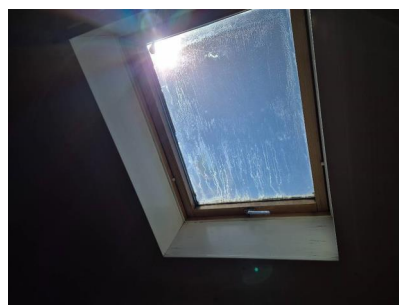
Isolerglas i takfönster är punkterade (missfärgade/imma mellan rutorna).

Isolerglas som är punkterade tyder på att tätningen mellan rutorna är bristfälliga.

Kontakta glasmästare för åtgärdsförslag och bedömning av omfattningen av ett eventuellt fönsterbyte.

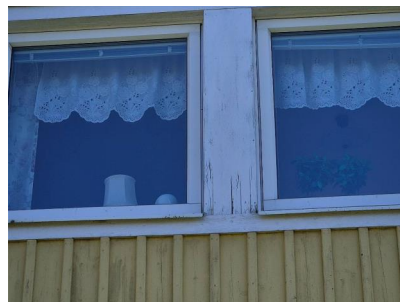
- Bräddor mellan fönster är i behov av underhåll eller ev. byte.

Trädetaljer där underhållsbehov finns riskerar att få fukt- och rötskador på grund av sämre vattenavvisande förmåga.

För att öka livslängden på fönster rekommenderas underhåll eller ev. byte.

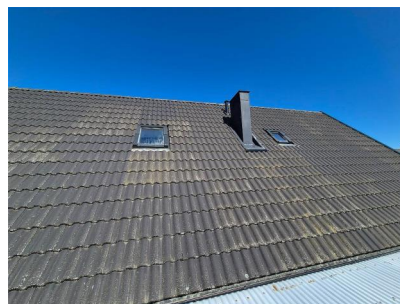
Inget att notera.

Taket är besiktigt från anliggande stege samt från garagetaket.

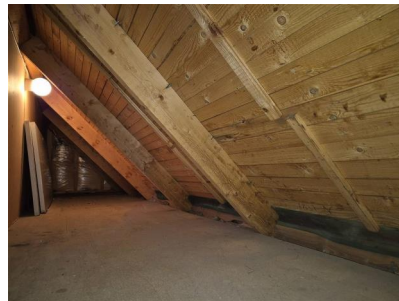
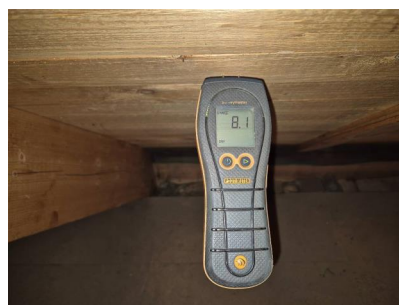
Vid kontroll av vinden uppmättes fuktvärden under kritisk fuktnivå för mikrobiell tillväxt och en normal lukt upplevdes.

Fuktkvoten i underlagstak/takbjälkar uppmättes till 8 %. Gränsvärdet är 17 %.

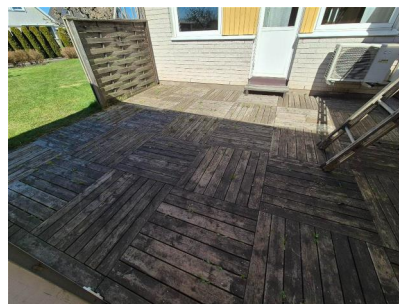
- Altangolv är i behov av underhåll.

Utför underhåll av golvet.

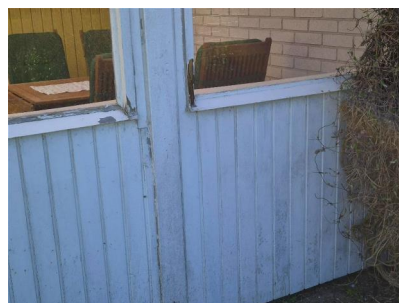
- Träpanelen samt fönster på den inglasade altanen är i behov av underhåll.

Utför underhåll av altanen.

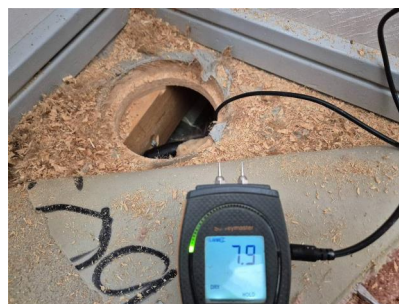
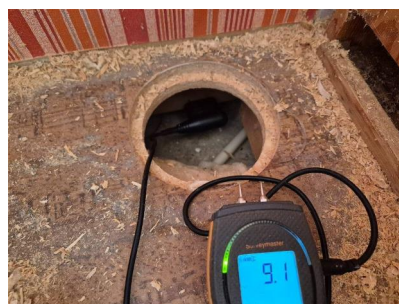
Vid kontroll av konstruktion uppmättes fuktvärden under kritisk nivå för mikrobiell tillväxt och normal lukt upplevdes.

Grundläggningen består av en betongplatta på mark utan underliggande isolering och med ett uppreglat isolerat golv dikt an betongen.

Fuktkvoten uppmättes till 8-9 %. Gränsvärdet är 17 %

Provhål gjordes i sovrum 1 på entréplan.

Golvets uppbyggnad uppifrån sett är heltäckningsmatta, kokosmatta, golvspånskiva, isolering, regler samt betongplatta. Täskyddsbehandlade regler ligger mot betongplattan.

Provhål 2 gjordes under kyl/frys i köket. Golvets uppbyggnad ovanifrån sett är plastmatta, golvspånskiva, isolering, regler samt betongplatta.

Befintlig golvkonstruktion och eventuella väggssyllar riskerar att drabbas av fuktskador på grund av naturlig fuktpåverkan. Detta i sin tur kan leda till mikrobiella skador (angrepp av mikroorganismer) som kan resultera i att mikrobiell lukt sprids till boendemiljön. Om väggssyllarna är tryckimpregnerade kan även en kemisk lukt förekomma.

- Äldre rör och golvbrunnar av gjutjärn finns i huset.

Då risken för skador på ovanstående ökar med stigande ålder är det viktigt att ha med detta i sin planering framgent.

På denna villa finns syllvärme. Det är viktigt att denna är i bruk för att fortsätta hålla syllarna torra.

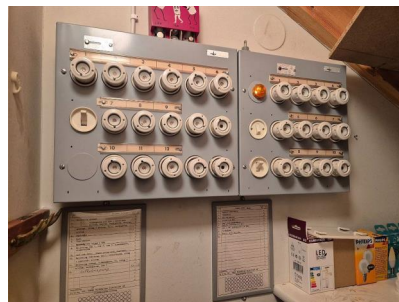
- Jordfelsbrytare finns ej.

Det finns inget krav att hus byggda före år 2000 ska ha jordfelsbrytare. Jordfelsbrytaren minskar dock risken för personskador och brand orsakade av elanläggningen.

Kontakta en elektriker för kontroll och åtgärd.

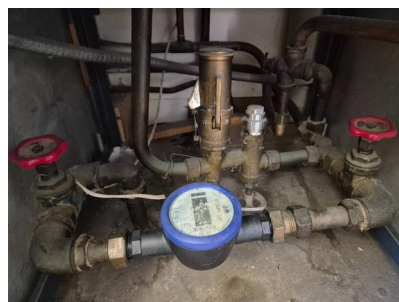
- Avstängningskranen är av typ "blomkransmodell" som är äldre och som kan vara svår att få tät.

Rekommenderar att en kulventil installeras för enklare avstängning.

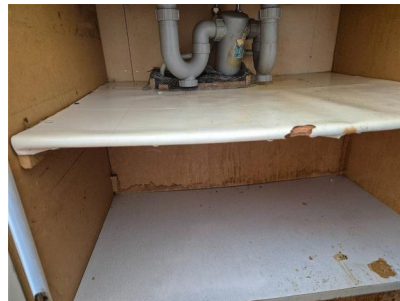
- Fuktskydd saknas i diskbänksskåp samt under kyl/frys.

Utän fuktskydd är det svårt att upptäcka läckage från rörledningar. Vatten kan då tränga in i omkringliggande konstruktioner och orsaka fuktskador.

För att upptäcka eventuella läckage, installera ett fuktskydd.

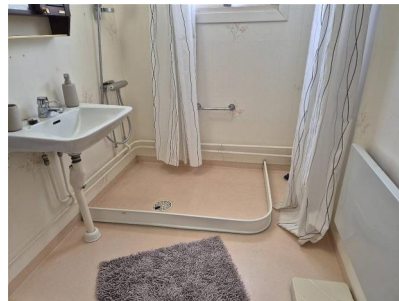
Utrymmet är i behov av en åldersrelaterad renovering.

- Äldre yt och tätskikt.
- Golvbrunnen är äldre och byts vid renovering.
- Fönster är placerat i duschzon
- Otäta skruvhål noteras i vägg.

Rekommenderar att en firma kontaktas för renovering av utrymmet.

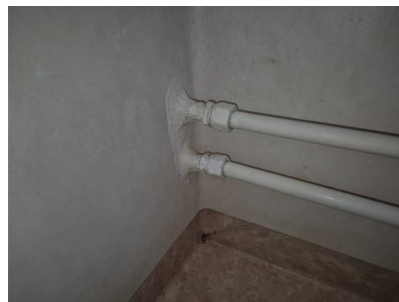
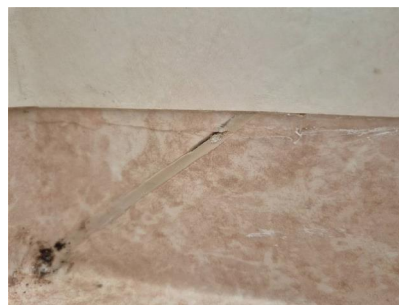
- Äldre yt och tätskikt.
- Golvbrunn är äldre och byts vid renovering.
- Rör genomföring finns i vägg i duschzon.
- Öppen skarv noteras lokalt.
- Matta har släppt i tak/väggvinkel.

Ovanstående noteringar ökar risken för fuktrelaterade skador som följd.

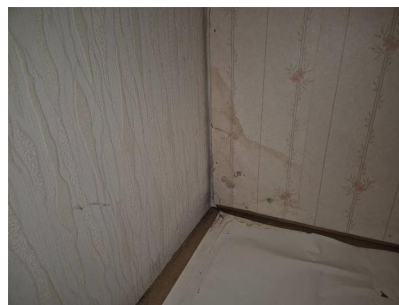
- Missfärgning noteras på vägg i sidovind.

Missfärgningen var torr vid besiktningstillfället.

Håll missfärgningen under uppsikt om förändring sker.

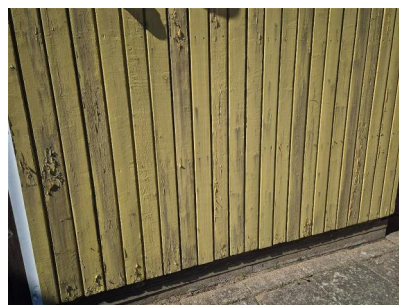
- Fasadpanelen är i behov av målning/underhåll.

Fasadbeklädnad och träkonstruktioner där målningsbehov finns riskerar att få fukt- och rötskador på grund av sämre vattenavvisande förmåga. För att öka livslängden på fasadbeklädnaden rekommenderas målning och underhåll.

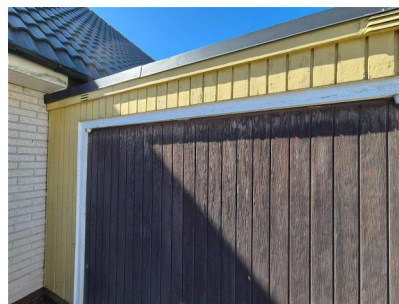
- Garageport är i behov av målning/underhåll.

Dörrar där målningsbehov finns riskerar att få fukt- och rötskador på grund av sämre vattenavvisande förmåga.

För att öka livslängden på dörr rekommenderas målning och underhåll.

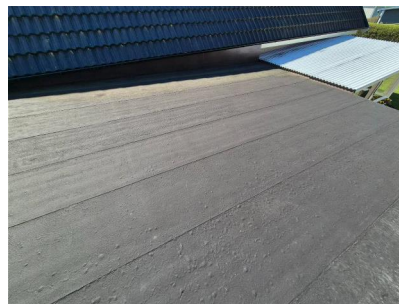
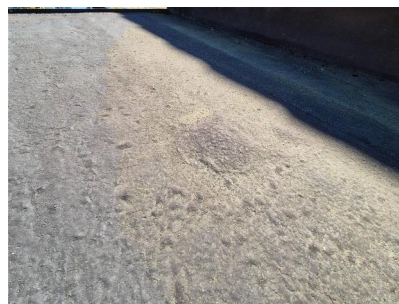
- 🔍 - Takpappen är äldre.
- Takpappen har blåsor och är lappad.

Blåsor och sprickor på takpappen innebär att fuktskyddet har nedsatt funktion, vilket kan leda till fuktskador i underliggande konstruktioner.

Det har tidigare trängt in fukt genom taket. Se även under notering invändigt garage.

Vi rekommenderar att du kontaktar en takläggare för en fördjupad undersökning för att bedöma orsak och omfattning och för att utföra ett takbyte.

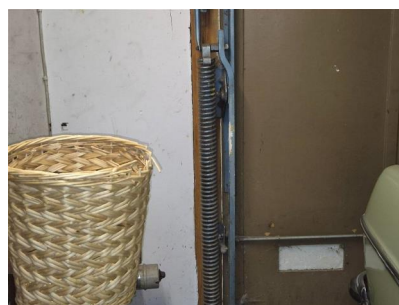
- ⚠️ - Garageport med fjädermekanism.

Denna fjädermekanism kan lätt brista och orsaka person och egendomsskador.

Rekommenderar att fjädrarna säkras upp, alternativt byts ut mot en ny port.

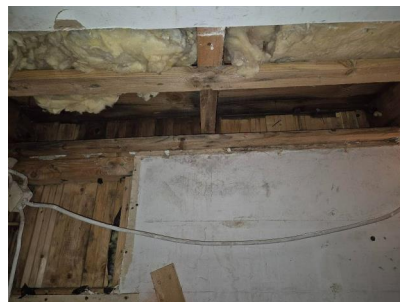
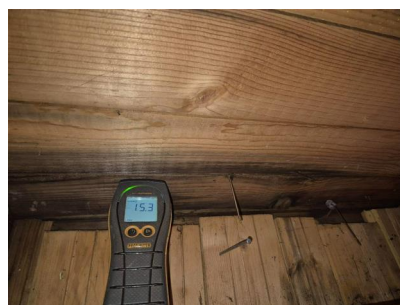
- 🔧 Golvbrunn saknas i utrymmet.

Tidigare har det skett fuktgenomslag genom taket.

Innertaket är lokalt nedtaget.

Vid fuktkvotsmätning uppmättes fuktkvoten till 15 % gränsvärdet är 17 %.
