# Besiktningssprotokoll

Försäkringsbesiktning för Anticimex Säljarsförsäkrat

Fastighetsbeteckning: Igelbäcken 1:10	
Fastighetsadress: Igelbäcken Nedre Finnallet	
Postnummer: 696 93	Ort: Aspabruk

Besiktningdatum: 2026-03-18	Protokollnummer: 69585245
Temperatur: 10 °C	Väderlek: Mulet
Tekniker: Andreas Lembke	
E-post: andreas.lembke@Anticimex.se	
Kontor: Skövde	
Närvarande: Fastighetsägaren, mäklaren samt besiktningstekniker Andreas Lembke, Anticimex.

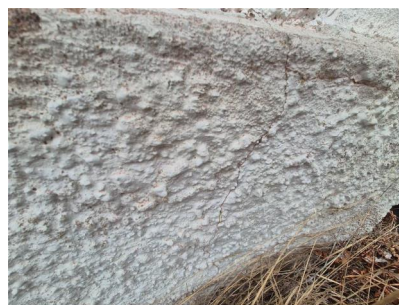
- Sprickor finns i sockel.

Dessa bedöms inte ha lett till bakomliggande skador.

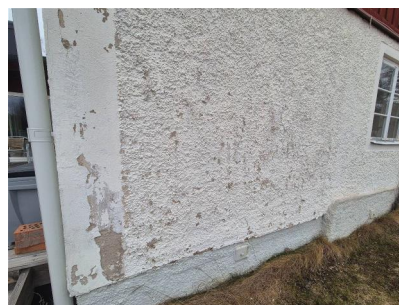
- Färgsläpp/sprickor noteras i putsade fasaden.

Då den putsade fasaden har brister finns risk att vatten tränger in i bakomvarande konstruktion med fuktrelaterade skador som följd.

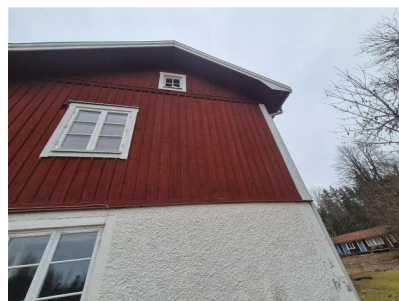
- Fasadpanelen är i behov av målning/underhåll.

Fasadbeklädnad och träkonstruktioner där målningsbehov finns riskerar att få fukt- och rötskador på grund av sämre vattenavvisande förmåga. För att öka livslängden på fasadbeklädnaden rekommenderas målning och underhåll.

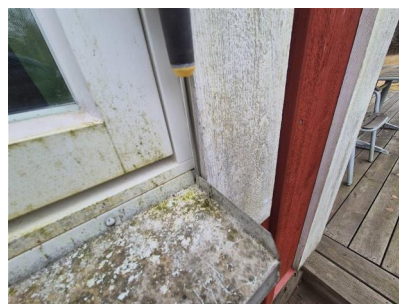
- Fönsterbleck är otäta vid infästningar.

Eftersom fönsterblecken är otäta finns risk att vatten rinner in i väggen vilket i sin tur kan leda till fuktskador i väggkonstruktionen.

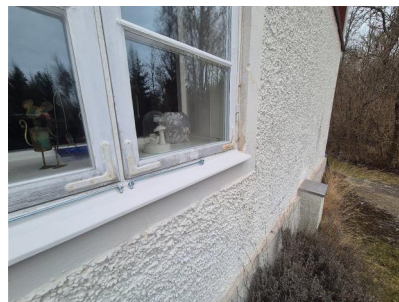
- Enstaka fönster är i behov av målning/underhåll.

För att öka livslängden på fönster rekommenderas målning och underhåll.

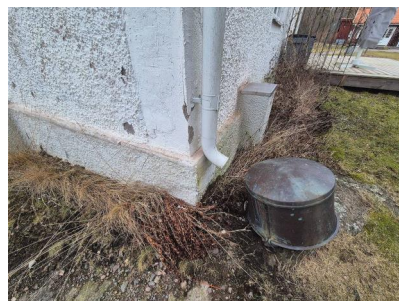
- Stuprör avslutas nära husliv.

Stuprör som avslutas intill husliv (ovan mark) kan medföra en ökad fuktbelastning på grundmur/sockel med fuktrelaterade skador som följd.

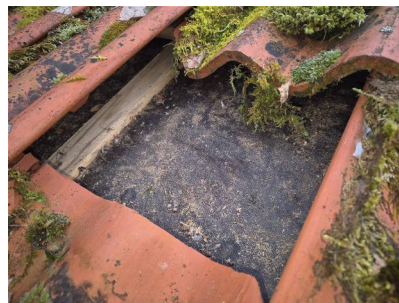
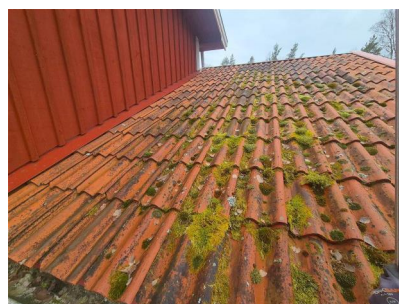
- Mossa noteras på takpannorna.

Taket är besiktigt från mark samt anliggande stege lutad mot hängränna.

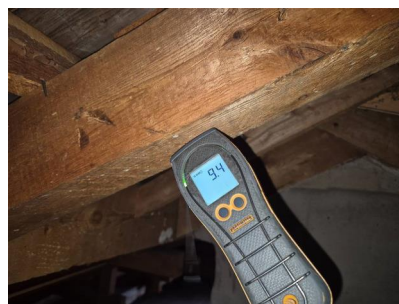
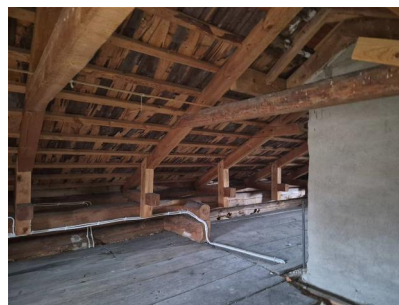
Vid kontroll av vinden uppmättes fuktvärden under kritisk fuktnivå för mikrobiell tillväxt och en normal lukt upplevdes. Fuktkvoten i underlagstak/takbjälkar uppmättes till 9 %. Gränsvärdet är 17 %.

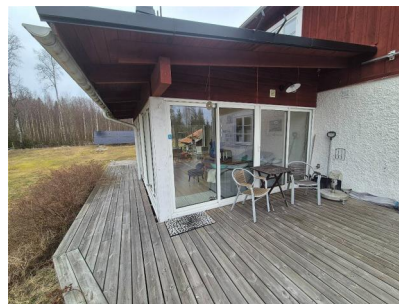
- Trädetaljer är i behov av målning/underhåll.

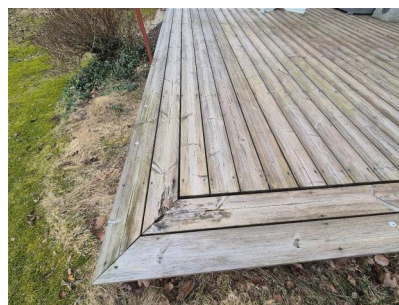
- Altanen är i behov av underhåll samt byte av enstaka brädor.

Genomför underhåll.

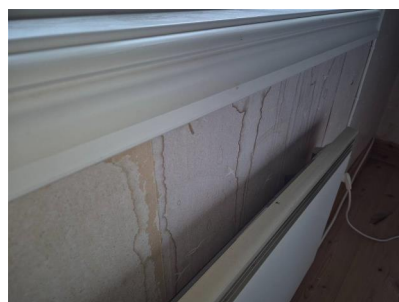
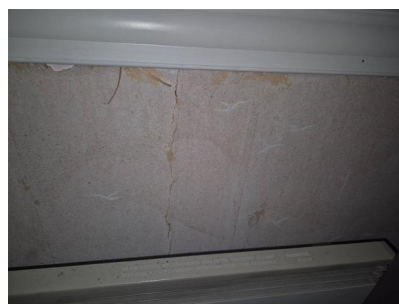
- Golvknarr samt golvlutning förekommer, detta är förväntat med tanke på husets ålder.

- Sprickor och missfärgningar noteras i väggarna på övre plan. Inga förhöjda fuktvärden uppmättes vid besiktningstillfället.

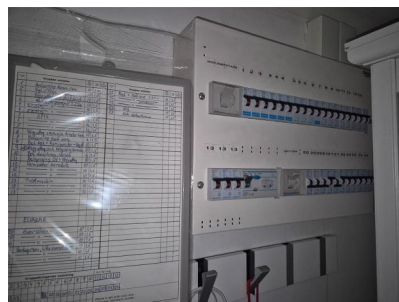
El-centralen har jordfelsbrytare samt gruppförteckning.

Jordfelsbrytare finns installerad vid elcentralen.

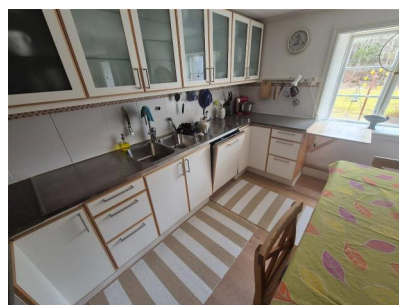
- Fuktskydd saknas i diskbänkskåp.
- Avloppsslang till diskmaskin är inte förankrad.
- Avstängningsventil är placerad i diskbänkskåpet. Denna skall enligt branschregler vara placerad ovan diskbänk.

Utan fuktskydd är det svårt att upptäcka läckage från rörledningar. Vatten kan då tränga in i omkringliggande konstruktioner och orsaka fuktskador.

För att upptäcka eventuella läckage, installera ett fuktskydd samt montera fast avloppsslangen.

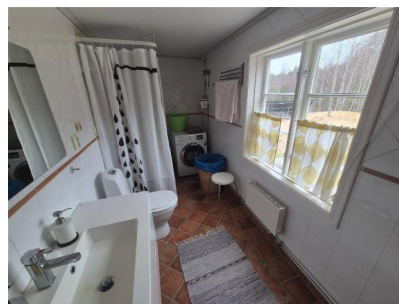
✎ - Hållrumsljud noteras i enstaka klinkerplattor.

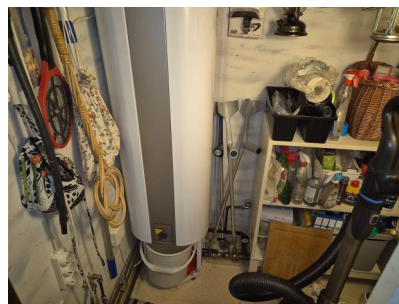
⚠ - Utrymmet saknar golvbrunn.

I detta utrymme bör golvbrunn finnas för att minska risken för fuktskador.

- Hink står under varmvattenberedaren då de droppar ibland från skvallerröret.

Jag rekommenderar att ett vattenlarm installeras för att få en indikation om läckage skulle uppstå.

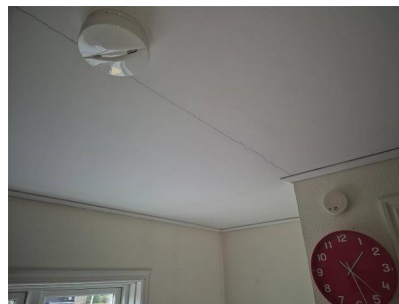
- Spricka noteras i tak.

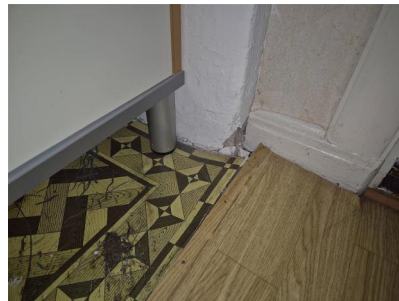
- Golvmattan har släppt vid dörrkarmen till sovrums 1.
