Utlåtande över ÖVERLÅTELSEBESIKTNING

Täby Lysmasken 4
Rösvägen 2, 18743 Täby

ÖVERLÅTELSEBESIKTNING FÖR SÄLJARE

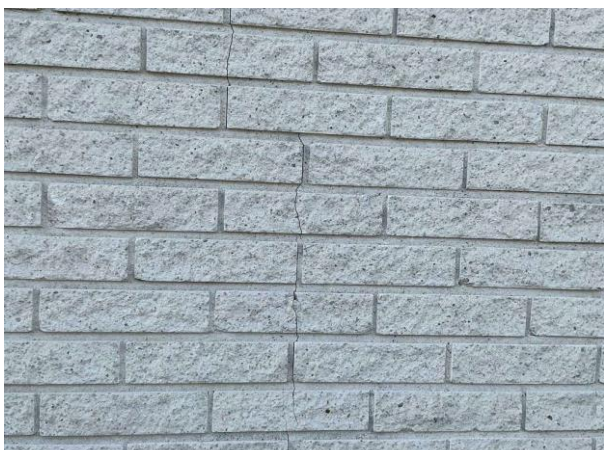
Det finns sprickor i tegelväggen på gaveln, de har funnits sedan förvärvet

*Bild 1: - Utvändigt, Fasad, Spricka i fasadtegelvägg noterades
Träpanel monterad nära altan (kan medföra fuktuppsugning i trä...*

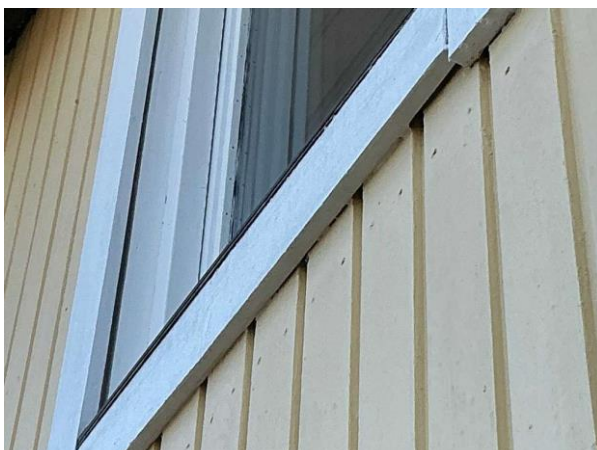
*Bild 2: Utvändigt, Fönster, Äldre isolerglaskassetter. Isolerglas
äldras och kan med tiden bli otäta. Det är inte alltid det ...*

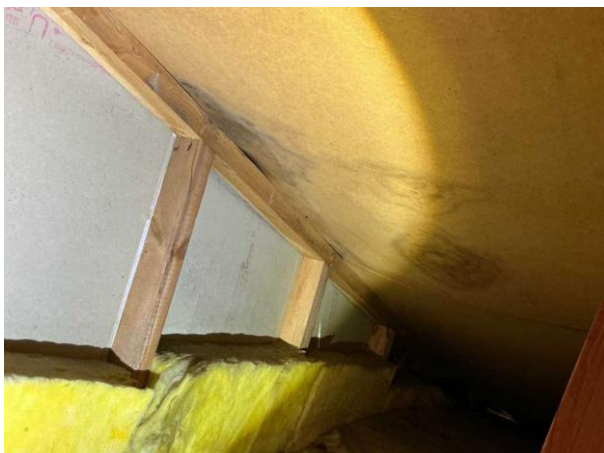
*Bild 3: Utvändigt, Vind, Missfärgningar, spår av äldre läckage
noterades på underlagstaket (bör hållas under uppsikt och v...*

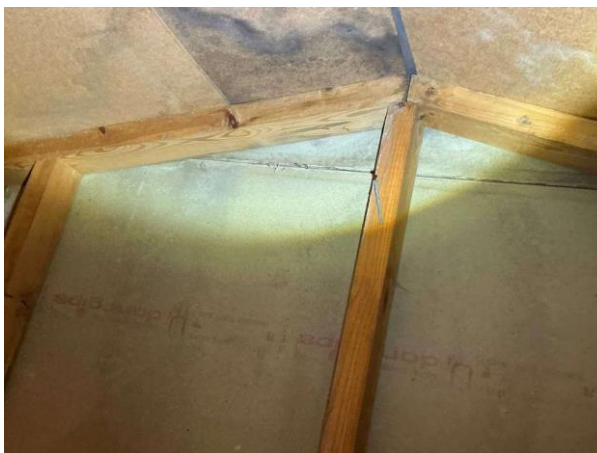
*Bild 4: Utvändigt, Vind, Missfärgningar, spår av äldre läckage
noterades på underlagstaket (bör hållas under uppsikt och v...*

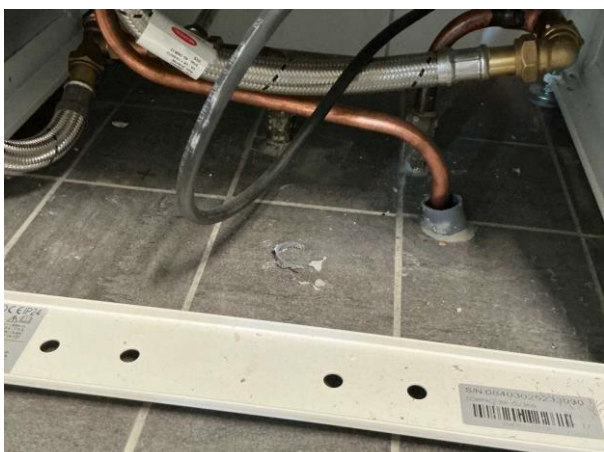
*Bild 5: - Invändigt, Entréplan, Renoverat 2025 Kvalitetsdokument
finns Det förekommer rörgenomföringar i golv annat än för
avlopp...*

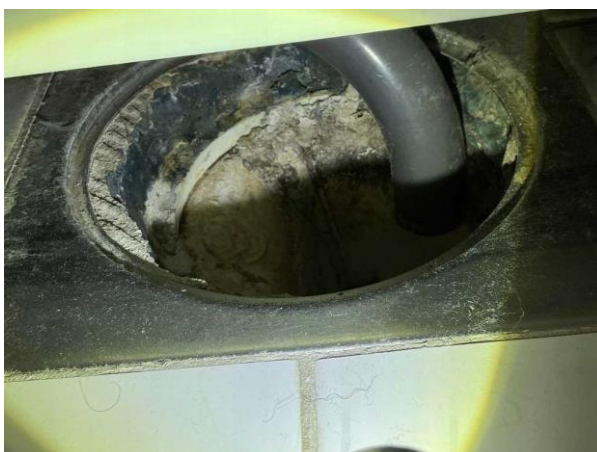
Äldre våtrum vars tekniska livslängd får anses vara uppnådd. Tät/-ytskiktens vattentäta egenskaper minskar med tiden och risken för bakomliggande fuktskador får anses vara förhöjd

Det förekommer felaktiga/känsliga rörgenomföringar genom tätskikt som utgör risk för vattenskada.

*Bild 6: - Invändigt, Övervåning, Äldre våtrum se riskanalyser Det
förekommer rörgenomföringar i golv för annat än avlopp Uppvikt
t...*
