Besiktningssprotokoll

Försäkringsbesiktning för Anticimex Säljarsförsäkrat

Fastighetsbeteckning: Tusenfotingen 85	
Fastighetsadress: Mjölmossevägen 28	
Postnummer: 541 62	Ort: Skövde

Besiktningdatum: 2026-04-27	Protokollnummer: 69671968
Temperatur: 7 °C	Väderlek: Halvklart
Tekniker: Hans Gunnerek	
E-post: hans.gunnerek@anticimex.se	
Kontor: Skövde	
Närvarande: Ingen säljarrepresentant var närvarande.

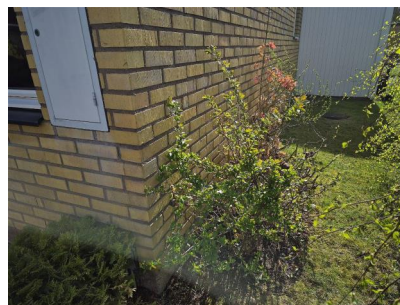
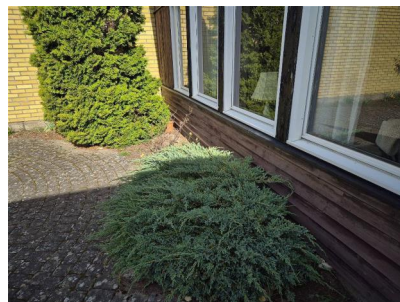
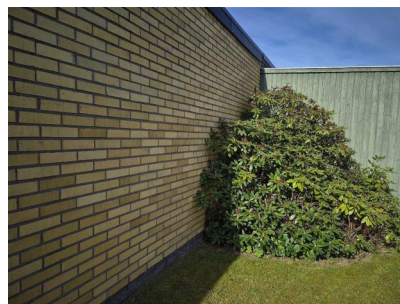
Växter finns lokalt i anslutning till byggnaden.

Området närmast huset rekommenderas att vara fritt från växtlighet.

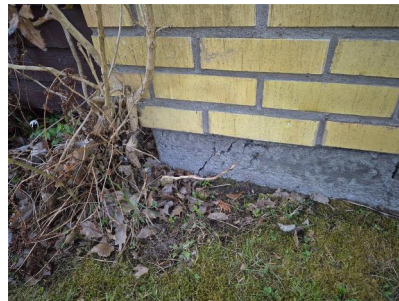
Lokal spricka i sockeln.

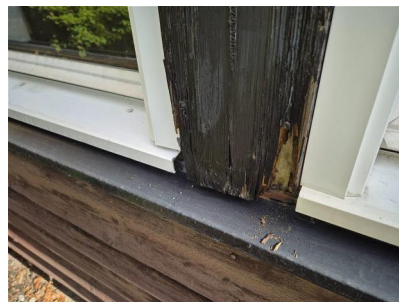
Rötskador finns i foderbrädor mellan fönster.

Kontakta fackman för byte av rötskadade foder samt för kontroll av omfattningen av eventuella följskador

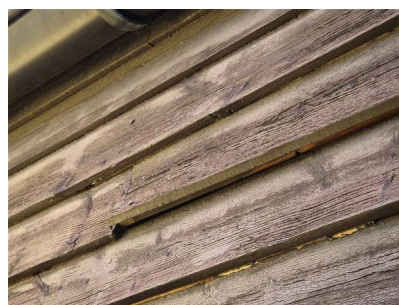
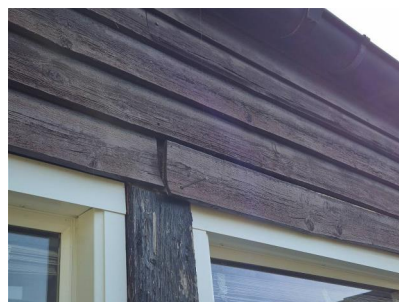
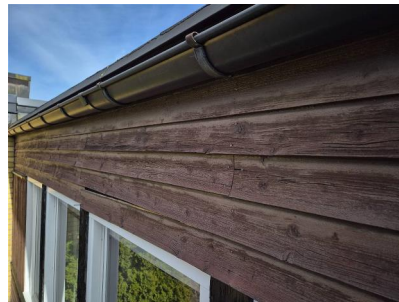
Fasadpanelen är i behov av målning/underhåll.
Panel på taksargen har torkat och "vridit" sig ur läge.

Fasadbeklädnad och träkonstruktioner där målningsbehov finns riskerar att få fukt- och rötskador på grund av sämre vattenavvisande förmåga. För att öka livslängden på fasadbeklädnaden rekommenderas målning och underhåll.

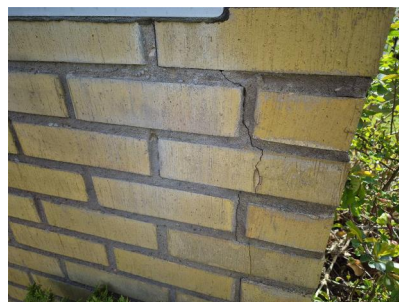
Sättspricka i tegelfasaden.

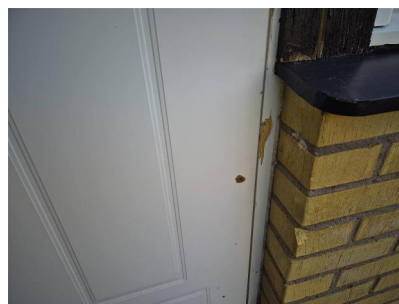
Mekansiska skador noterades på entrédörr.

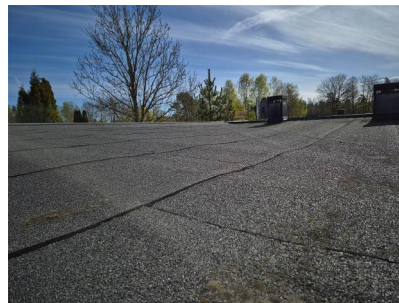
Takpappen är äldre.
Taket är ojämnt.

Tätskiktet på ett platt/låglutande tak har enligt vår bedömning en begränsad livslängd. Eftersom takpappen är äldre har det ett minskat motstånd mot vattengenomträngning. Detta i sin tur kan leda till att takkonstruktionen drabbas av fuktskador.

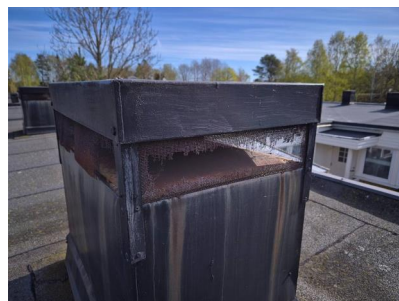
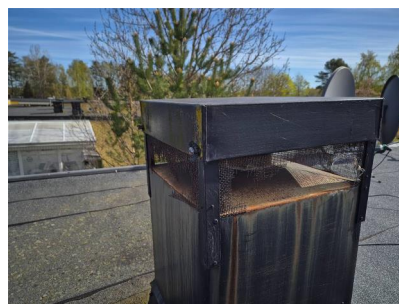
Nätgaller på ventilationshuvar har rostat sönder.

Kontakta fackman för åtgärd.

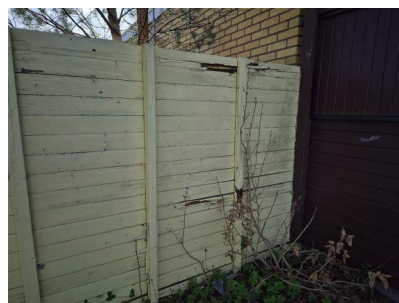
Rötskador i skärmvägg

Kontakta fackman för byte.

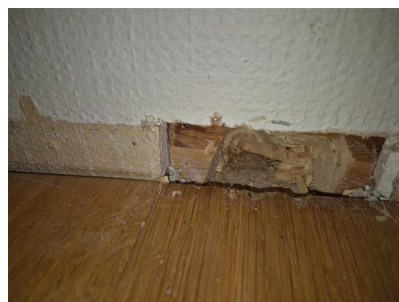
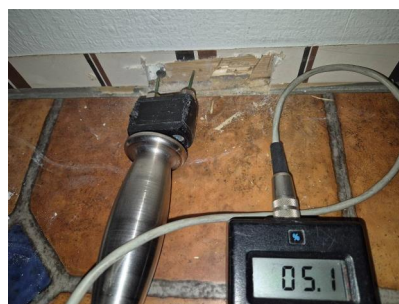
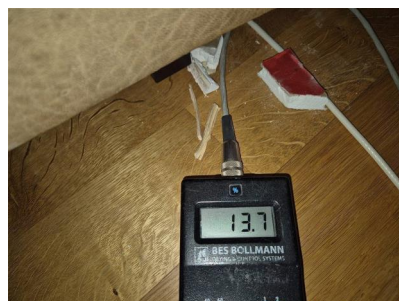
Vid kontroll av väggssyllar uppmättes fuktvärden under kritisk nivå för mikrobiell tillväxt och normal lukt upplevdes.

Fuktkvotsmätning utförd i innervägg mot köket
Fuktkvoten i syllen uppmättes till 5 %.

Provhål togs i yttervägg mot norr.

Det ligger dubbla syllar och fuktkvoten i undre syll uppmättes till ca 14 %

Gränsvärde är 17 %

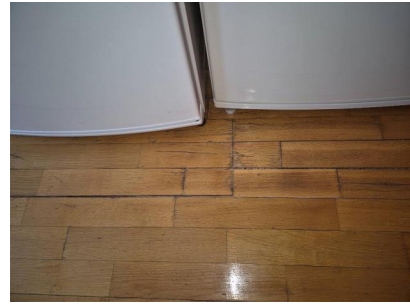
Parkettgolv har lokala skador från tidigare läckage från kylskåpet.

Fuktindikering visar låga värden vid besiktningstillfället.

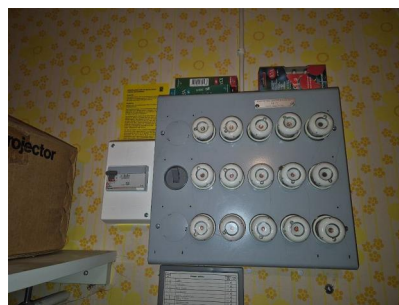
El-centralen har jordfelsbrytare.

Jordfelsbrytare finns installerad vid elcentralen.

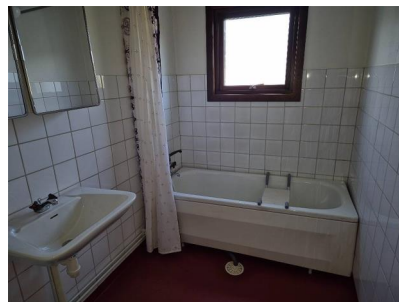
Våtutrymmet har äldre yt-/tätskikt.
Fönster är olämpligt placerat.

Eftersom funktionen, som innebär att ytskiktet/tätskiktet ska vara vattentätt, kan vara nedsatt finns en ökad risk att vatten tränger igenom ytskiktet/tätskiktet med vattenskador i omkringliggande konstruktioner som följd.
