Överlåtelsebesiktning

Fastighetsbeteckning	Askö 3:18	Fastighetsägare	Bjarte & Kerstin Ingegerd Bugge
Adress	Stora Askö 21	Besiktningdag	2026-05-04
Postnummer och ort	594 71 Loftahammar		
Väderlek vid besiktningstillfället	Ca 10 °C och växlande		
Uppdragsnummer	27534		
Uppdragsgivare	Bjarte & Kerstin Ingegerd Bugge Ljung Ekhult 3, 585 75 Ljungsbro		
Besiktningssman	Lars Liljeblad, <i>medlem i SBR (Svenska Byggingenjörers Riksförbund)</i> Telefon: Mobiltelefon: 0703-86 91 90 E-post: husbesiktningar@fst-ab.com		
Närvarande	Bjarte & Kerstin Bugge och Lars Liljeblad

Utlåtande över överlåtelsebesiktning

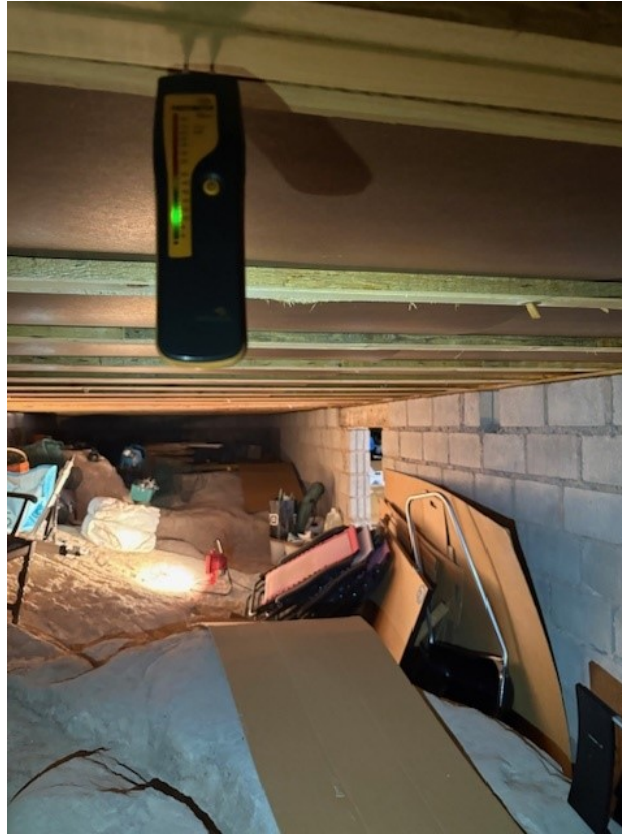
- Viss fuktrinängning sker i grunden via berg i dagen.
- Fuktkvoten uppmättes vid aktuell besiktning till cirka 10 % i bjälklagets undersida. Kritiskt värde för mikrobiell växt (mögel/bakterier) är cirka 17 %.

Fuktmätning i krypgrunden.

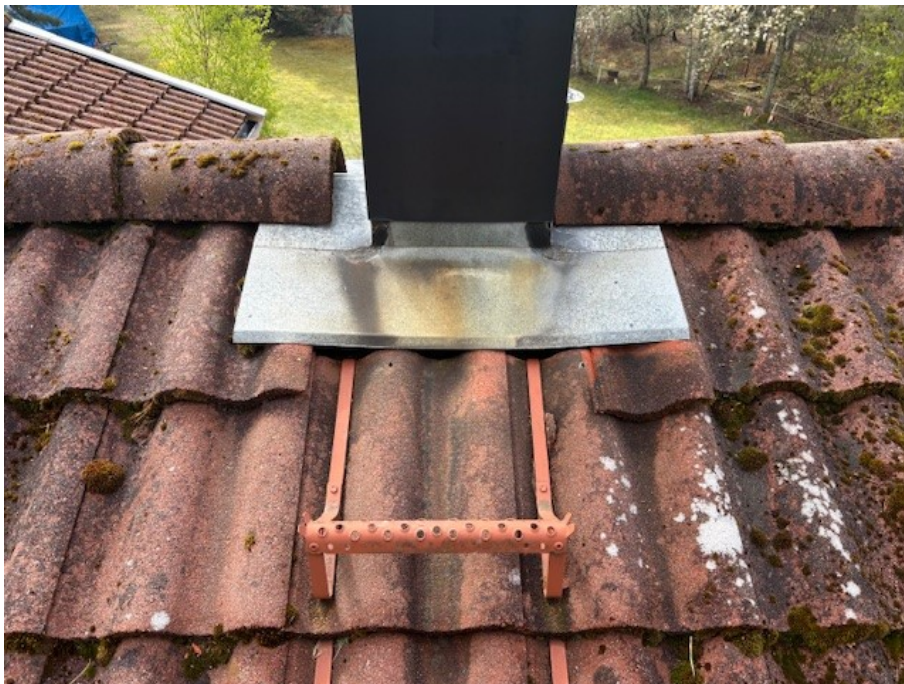
Bristfälligt överlapp på plåtinklädnad kring skorstenens genomföring, detta skall åtgärdas av nuvarande ägare.
