Överlåtelsebesiktning

Fastighetsbeteckning	Larum 1:12	Fastighetsägare	Bror Tommy Nygren
Adress	Kvarnvik Lövsstaberg	Besiktningdag	2026-05-04
Postnummer och ort	597 96 Åtvidaberg		
Väderlek vid besiktningstillfället	Ca 16 °C och växlande		
Uppdragsnummer	27685		
Uppdragsgivare	Tommy Nygren Kvarnvik Lövsstaberg, 597 96 Åtvidaberg		
Besiktningssman	Lars Liljeblad, <i>medlem i SBR (Svenska Byggingenjörers Riksförbund)</i> Telefon: Mobiltelefon: 0703-86 91 90 E-post: husbesiktningar@fst-ab.com		
Närvarande	Tommy Nygren och Lars Liljeblad

Utlåtande över överlåtelsebesiktning

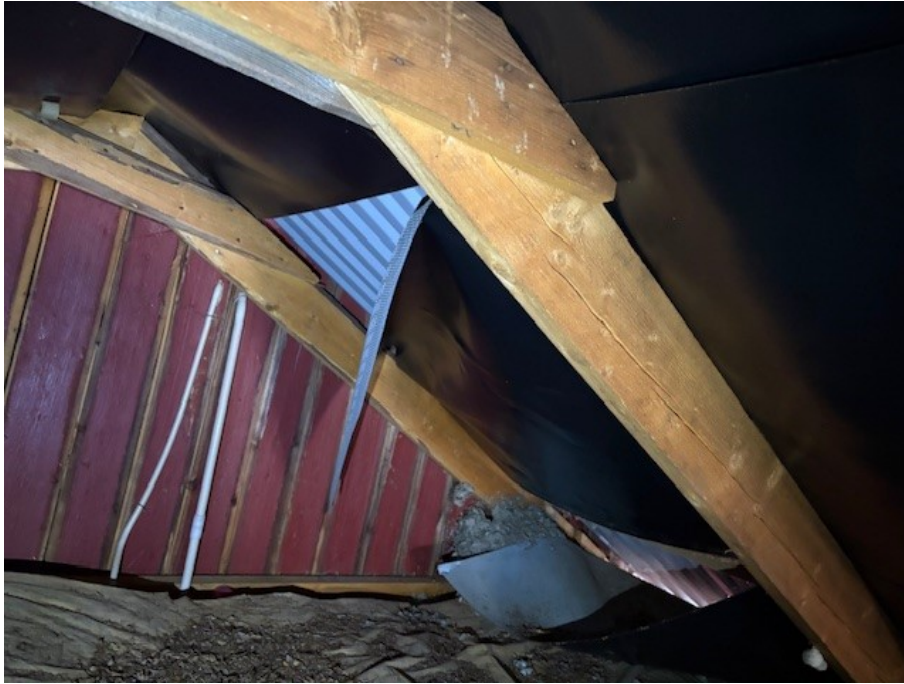
Garage	<p>Allmän information: Äldre korrugerat plåttak med underlagstak av plastduk/Tenoduk. Se Riskanalys.</p> <ul style="list-style-type: none"> • Otätheter noterades vid spikskallar. • Underlagstaket/plastduken har delvis släppt från sin infästning, med otätheter i underlagstaket som följd.
---------------	---

Underlagstak/Tenonoduk på garagedelen som släppt i från sin infästning.

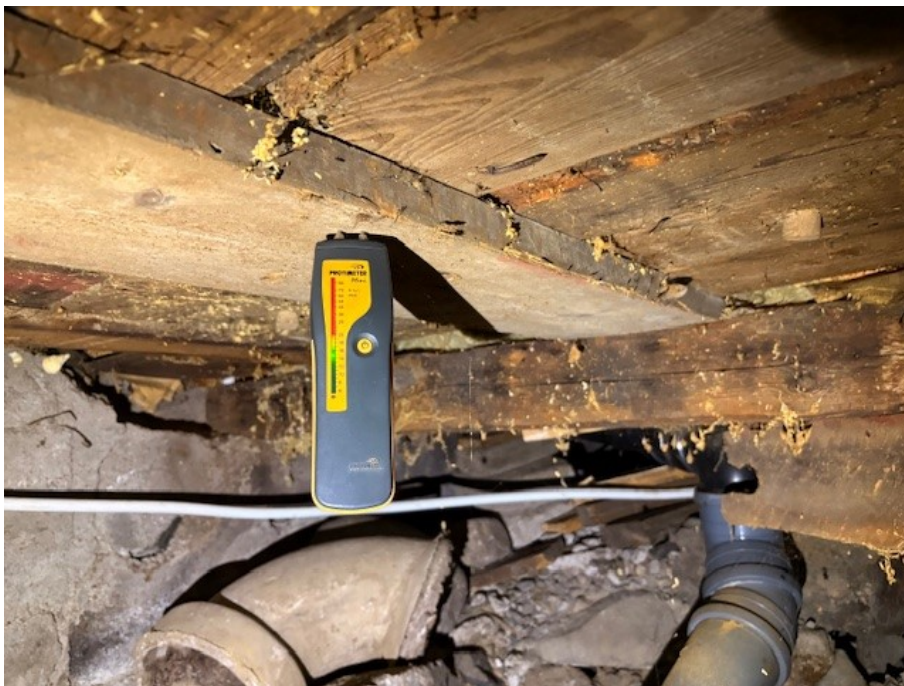
- Plastfolie/avdunstningsskydd saknas på marken, vilket är olämpligt ur fuktsynpunkt då fuktbelastningen i grunden ökar.
- Organiskt material ligger på marken i grunden, vilket är olämpligt då marken alltid är fuktig.
- Spår av träskadeinsekter och viss röta förekommer i bärande stockar och bjälklagets undersida, vilket beror på grundens tidigare periodiska uppfuktningar.
- Fuktkvoten uppmättes vid aktuell besiktning till 14-16 % i bjälklagets undersida. Kritiskt värde för mikrobiell växt (mögel/bakterier) är cirka 17 %.

Golvbjälklaget och syllstocken ovan torpargrunden riskerar på grund av fuktpåverkan från markavdunstning att drabbas eller vara drabbade av fukt- och rötskador. I denna typ av äldre byggnad är det även vanligt med fuktig/blöt mark då dräneringssystem vanligtvis saknas eller är bristfälligt kring byggnaden, om ytvatten fuktbelastar grunden är risken för skador självfallet högre.

Fuktmätning i torpargrunen. Vissa rötangrepp i den synliga stocken (bärande delar).
