## Utlåtande över ÖVERLÅTELSEBESIKTNING

Danderyd Ull 2  
Mjölntorpssvägen 14, 18266 Djursholm

## ÖVERLÅTELSEBESIKTNING FÖR SÄLJARE

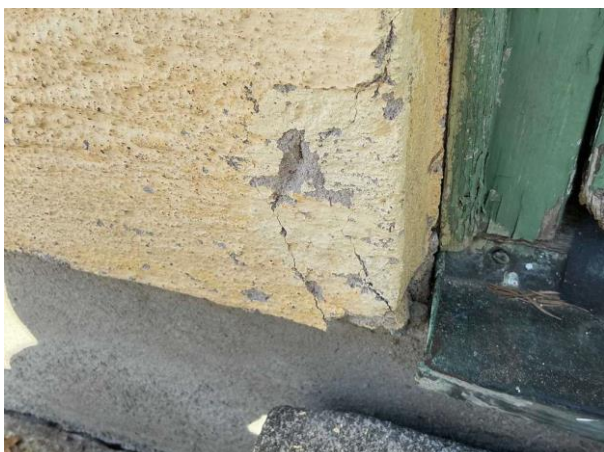
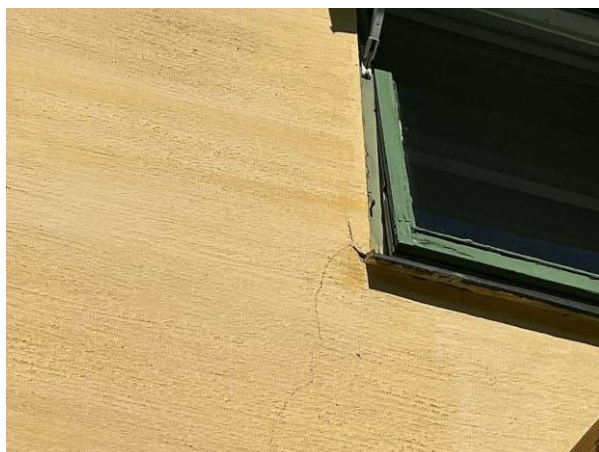
Bild 1: - Utvändigt, Fasad, Sprickor och lös puts noterades på fasaden Underhållsbehov föreligger på delar av fasaden

Bild 2: - Utvändigt, Fasad, Sprickor och lös puts noterades på fasaden Underhållsbehov föreligger på delar av fasaden

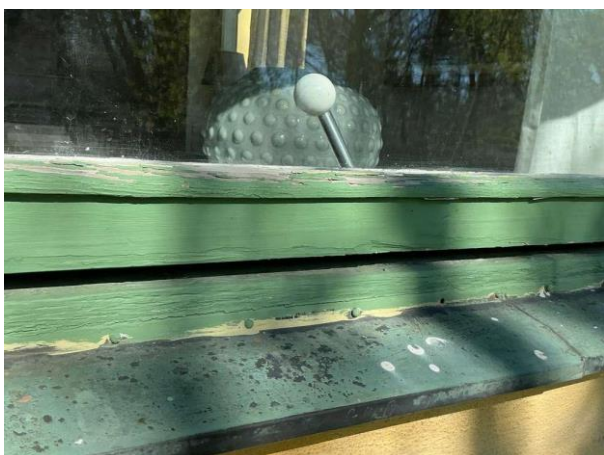
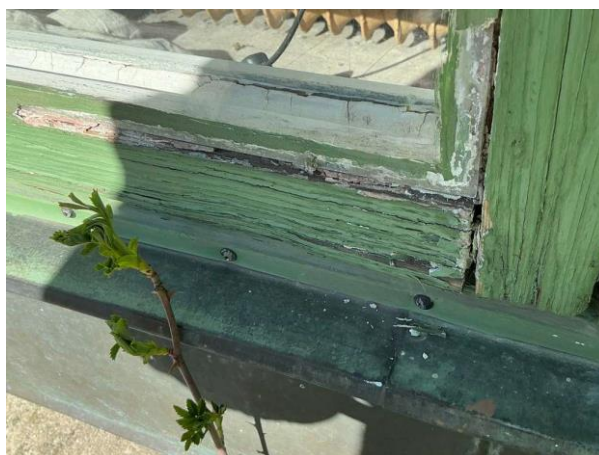
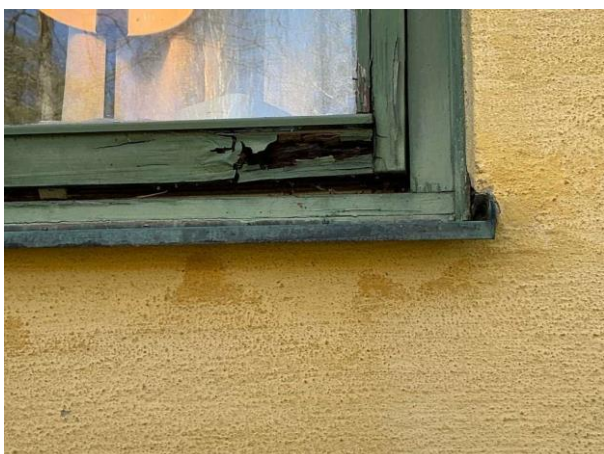
Bild 3: - Utvändigt, Fönster, Torrspäckor, färgsläpp och kittsläpp på fönster Röttskada i karmbottenstycke noterades baksidan b...

Bild 4: - Utvändigt, Fönster, Torrspäckor, färgsläpp och kittsläpp på fönster Röttskada i karmbottenstycke noterades baksidan b...

Bild 5: - Utvändigt, Fönster, Torrspäckor, färgsläpp och kittsläpp på fönster Röttskada i karmbottenstycke noterades baksidan b...

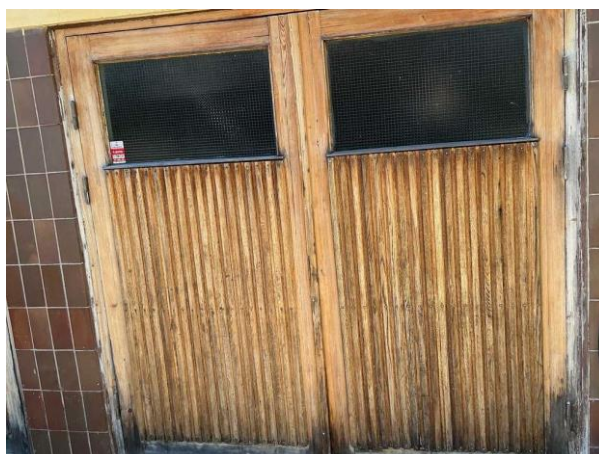
Bild 6: Utvändigt, Ytterdörr, Källardörr och garageport har underhållsbehov

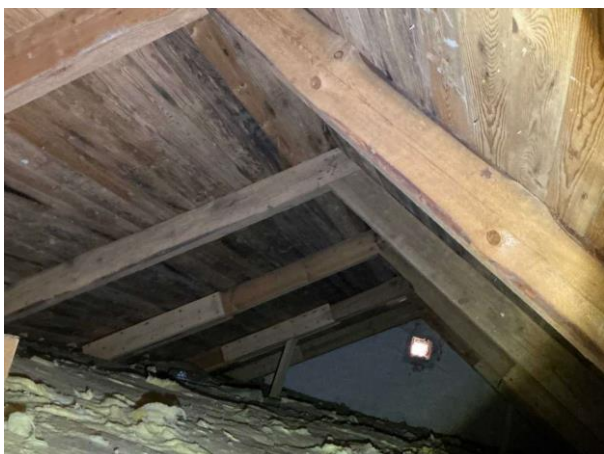
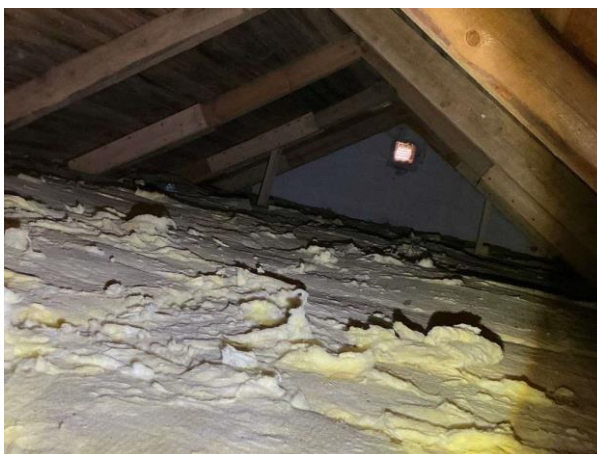
Parallellisolerade /snedtak frånnockvind till takfot/sidovind utgörs av s.k. parallellisolerat tak (innertaket är byggt parallellt med yttertaket) som inte är åtkomligt utan konstruktionsingrepp. Problemet om man vill kontrollera är att det kan vara svårt att erhålla fullgod täthet i upptagna inspektionshål vilket kan medföra att konstruktionen försvagas. Vidare ger lokala provhål endast en stickprovsmässig bedömning. Om taket är felbyggt tex att det saknas luftspalt, diffusionsspärr etc så finns det risk för fukt, mögel och rötskador i takkonstruktionen.

Vinden är tilläggsisolerad vilket innebär att det blir varmare i bostaden men kallare på vinden. En tilläggsisolerad vind i ett självdragsventilerat hus ökar således risken för kondensbildningar och konstruktionsförsvagningar (mögel och röta) och har enligt Statliga Småhuskadenämnden varit en av de konstruktioner som varit med på listan över de mest skadedrabbade konstruktionerna, Kondensen bildas vid högre temperatur än tidigare och under längre perioder. (Teoretiskt exempel: förr bildades kondens vid  $-8^{\circ}\text{C}$  men efter tilläggsisoleringen vid  $-2^{\circ}\text{C}$ ).

Bild 7: - Utvändigt, Vind, Vind är delvis parallellisolerad, tilläggsisolerad och fd självdragsventilerad se riskanalysen Vi...

Bild 8: - Utvändigt, Vind, Vind är delvis parallellisolerad, tilläggsisolerad och fd självdragsventilerad se riskanalysen Vi...

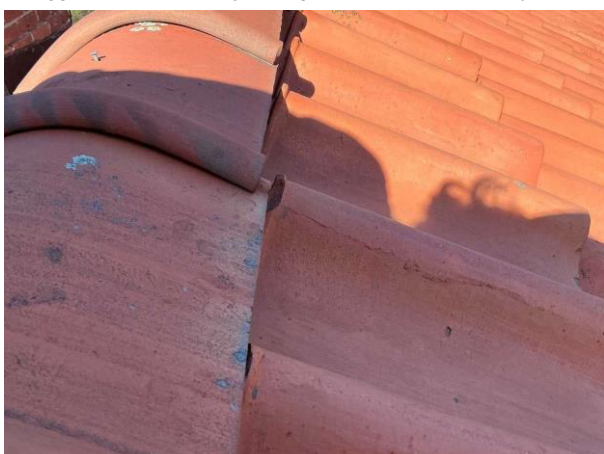
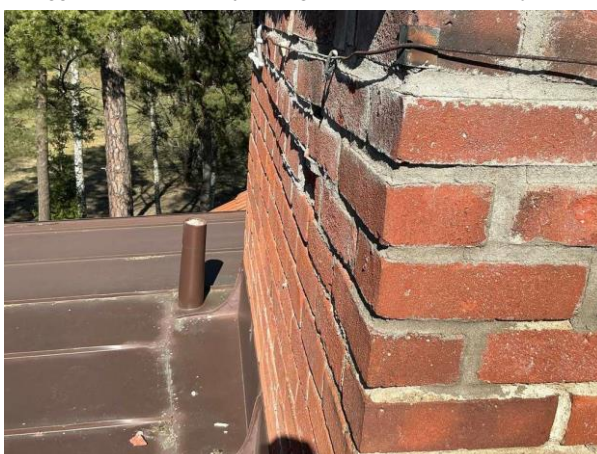
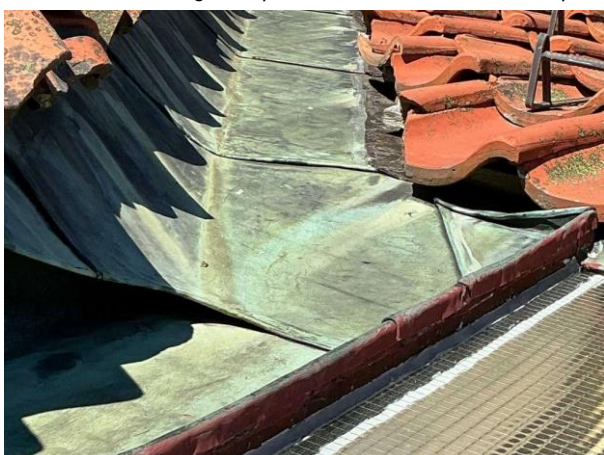
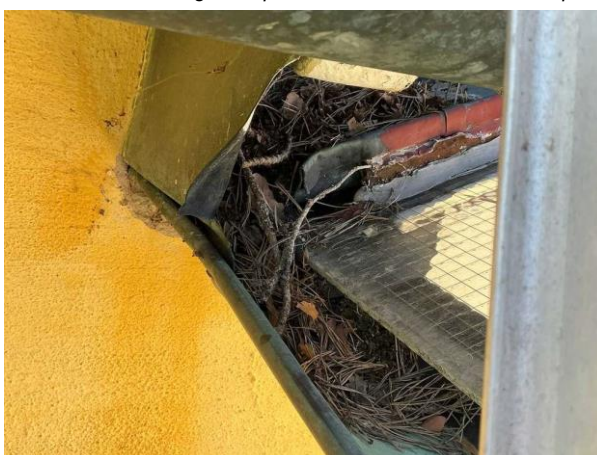
Bild 9: - Utvändigt, Yttertak, Taket är besiktat i anslutning till taksäkerhet Lös fog och spruckna stenar i skorsten Nockpann...

Bild 10: - Utvändigt, Yttertak, Taket är besiktat i anslutning till taksäkerhet Lös fog och spruckna stenar i skorsten Nockpann...

Bild 11: - Utvändigt, Yttertak, Taket är besiktat i anslutning till taksäkerhet Lös fog och spruckna stenar i skorsten Nockpann...

Bild 12: - Utvändigt, Yttertak, Taket är besiktat i anslutning till taksäkerhet Lös fog och spruckna stenar i skorsten Nockpann...

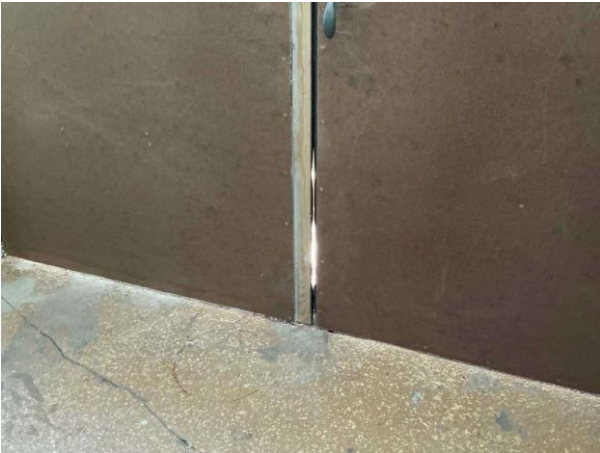
<b>Garage</b>	Putssläpp noterades i grundmurarnas nedre kant Äldre gjutjärnsbrunn med rost Sprickor och Färgsläpp på golv Garageport glipar

Bild 13: - Utvändigt, Garage, Putssläpp noterades i grundmurarnas nedre kant. Äldre gjutjärnsbrunn med rost Sprickor och Färgsl...

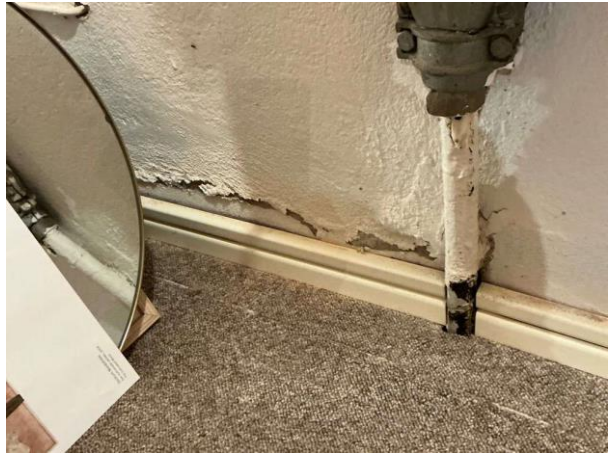
Bild 14: - Invändigt, Källarplan, Luftspaltsbildande golv med luftade socklar. Fuktgenomslag och lös färg på vägg i inbyggnad för el...

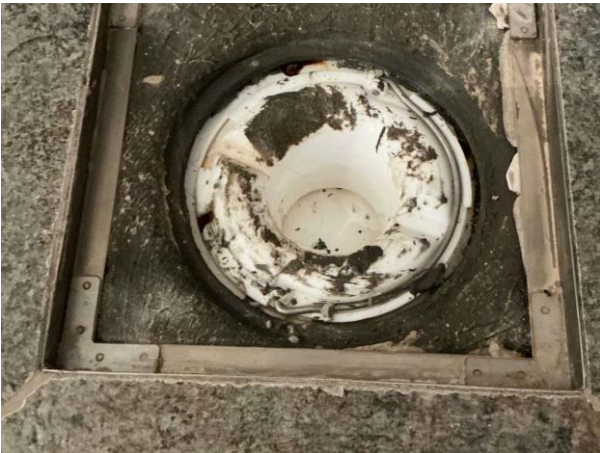
Bild 15: - Invändigt, Källarplan, Renoverat 2026. Tätskikt monterat över klämring. Kvalitetsdokument saknas.

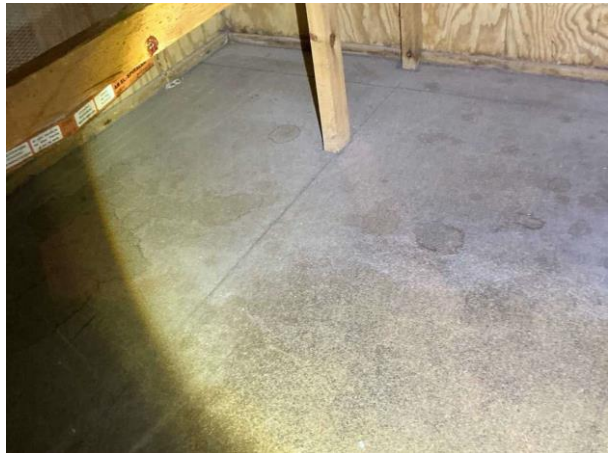
Bastu har träskivor mot äldre betongplatta som kan medföra fuktpåverkan på organiskt material och mikrobiell påväxt kan uppstå mellan betong och det organiska materialet

Bild 16: - Invändigt, Källarplan, Äldre standard utan tätskikt på golv. Träskiva mot betonggolv. Utförd utan golvbrunn. Se riskanalysen.

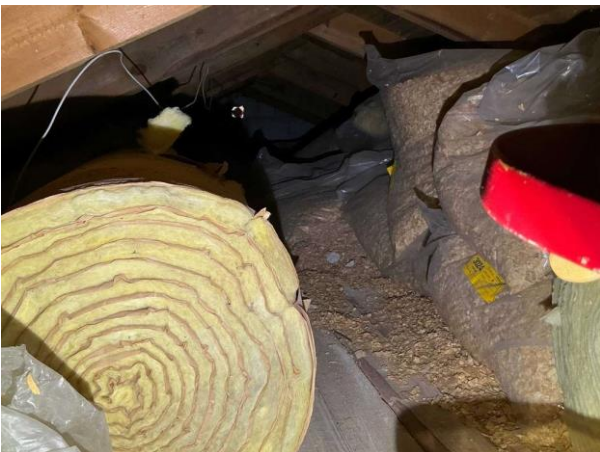
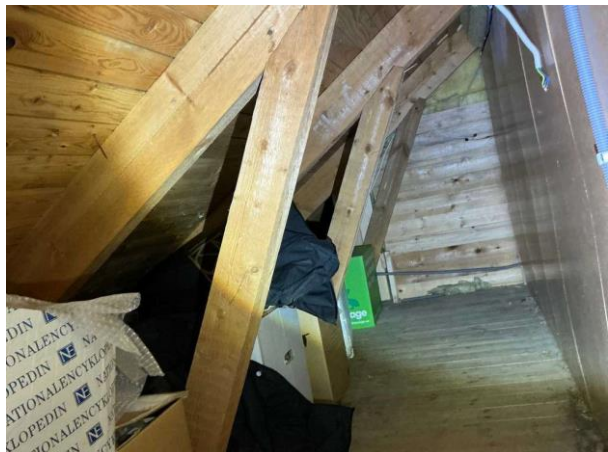
Bild 17: Invändigt, Övervåning, Vinden är besiktad i anslutning till krypplank vinden i vinkel är begränsat besiktad då det är fö...

Bild 18: Invändigt, Övervåning, Vinden är besiktad i anslutning till krypplank vinden i vinkel är begränsat besiktad då det är fö...
