Anticimex Överlåtelsebesiktning av småhus - nivå 1

Fastighetsbeteckning: Kamreraren 11	
Fastighetsägare: Carl Francisco Molinero	
Fastighetsadress: Föreningsvägen 20	
Postnummer: 182 73	Ort: Stocksund

Besiktningdatum: 2026-05-06	Protokollnummer: 69672224
Temperatur: 16 °C	Väderlek: Sol
Tekniker: Peter Hilmgård	
E-post: peter.hilmgard@anticimex.se	
Kontor: Stockholm Norr	
Närvarande: Fastighetsägarna. Mäklare Peter Hilmgård Anticimex 0708-190016

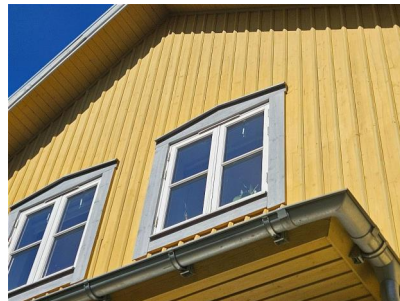
Utvändigt / Fasad

Ställvis noteras målnings/underhållsbehov.

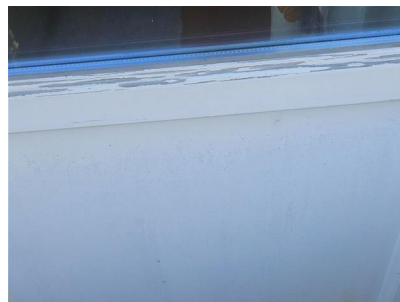
Utvändigt / Dörrar

Altan/balkong dörr har färgsläpp och torrspäckor.

Dörrar där målningsbehov finns riskerar att få fukt- och rötskador på grund av sämre vattenavvisande förmåga.

För att öka livslängden på dörr rekommenderas målning och underhåll.

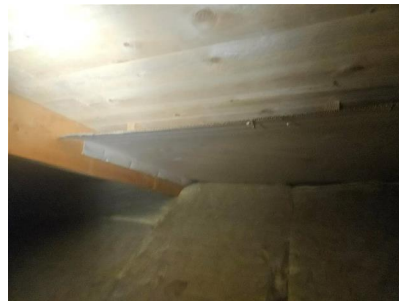
Utvändigt / Sidovind

✓ Inget att notera

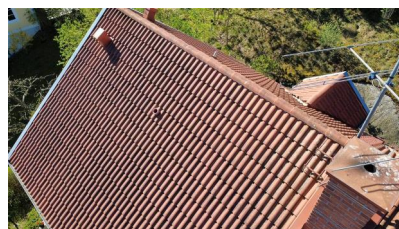
Utvändigt / Tak

✓ Inget att notera.

Tak är besiktat från takfot och taksteg samt drönare på grund av höghöjd.

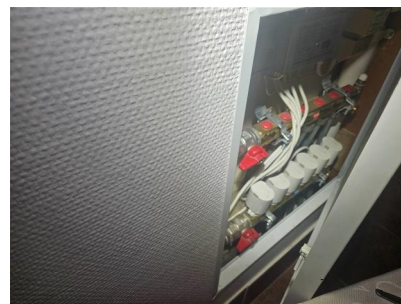
Entréplan / Tvättstuga

Våtutrymmet har äldre yt-/tätskikt.
Rör genomföring finns i golv

Eftersom funktionen, som innebär att ytskiktet/tätskiktet ska vara vattentätt, kan vara nedsatt finns en ökad risk att vatten tränger igenom ytskiktet/tätskiktet med vattenskador i omkringliggande konstruktioner som följd.

Rörslits saknar vattentät botten.

En rörslits ska ha en vattentät botten och vara försedd med skvallerrör.
När det saknas ökar risken för att ett läckage inte upptäcks i tid. Det kan leda till fuktskador i omkringliggande konstruktioner.

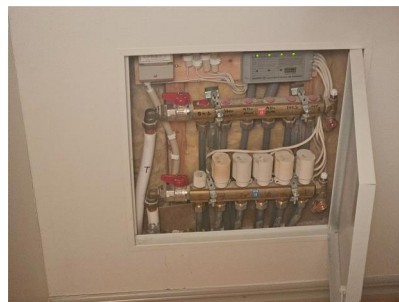
Våning 2 / Klädkammare

Rörslits saknar vattentät botten.

En rörslits ska ha en vattentät botten och vara försedd med skvallerrör. När det saknas ökar risken för att ett läckage inte upptäcks i tid. Det kan leda till fuktskador i omkringliggande konstruktioner.

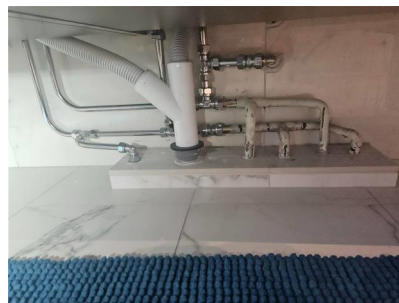
Våning 2 / Badrum/Wc

Rör genomföring finns klack i golv under kommod.

Rör genomföringar i golvet medför en ökad risk för att vatten tränger ner i omkringliggande konstruktioner och orsakar fuktskador.
