## ÖVERLÅTELSEBESIKTNING

Solberga 1:5

Hjovägen 29, Korsberga

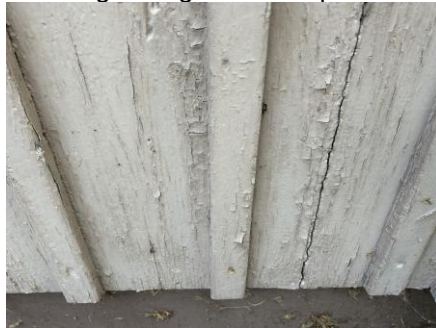
Rötskada i stolpe till entrétak över köksentré.  
Ålderstigen färg samt torrsprickor i fasadpanel.

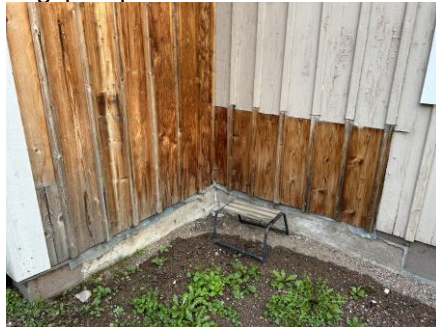
Fasad är inte helt återställd vid dörr- och fönsterbyte.  
*Rekommenderar att fasadpanelen målas.*

Vid utbyte av fasadpanel har plastfolie använts som vindpapp, vilket medför en ångspärr på den kalla sidan av isoleringen, se 3.1 Riskanalys.

Plastfolie som vindpapp medför en ångspärr i fel läge i väggen, vilket kan resultera i en ökad fuktbelastning med fukt-, mögel- samt rötskador som följd.

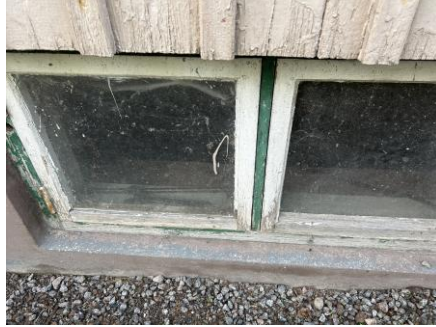
Yttre fönsterglas saknas i enstaka fönster samt sprickor i enstaka fönster.  
Gaveluppvik finns inte på fönsterbleck.  
Färgsprickor i ett fåtal isolerfönster.  
Ålderstigen färg och brister i kittning på 1- och 2-glasfönster.

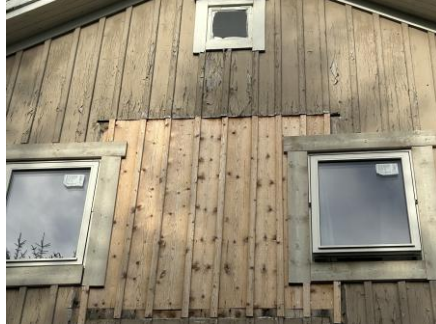
Fönsterbleck och överbleck/droppbräda finns inte på utbytta fönster i gavelspets mot öster, se 3.2 Riskanalys.

Avsaknad av fönster- och överbleck medför en ökad risk att nederbörd tränger in till omkringliggande material med fukt-, mögel- samt rötskador som följd.

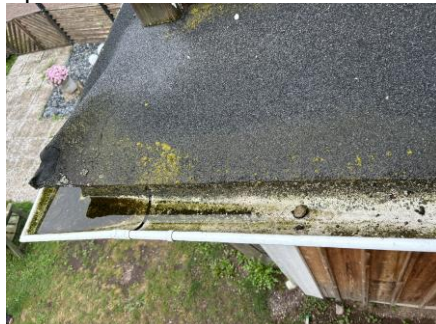
Bakfall och svackor i hängrännor.  
Ålderstigen färg på vindskeivor och takutsprång.  
Rötskada i vattbräda på östra sidan av balkongen.  
Trampskador i ålderstigen takplåt på entrétak till köksentré.  
Sprickor i skorstenkrans.

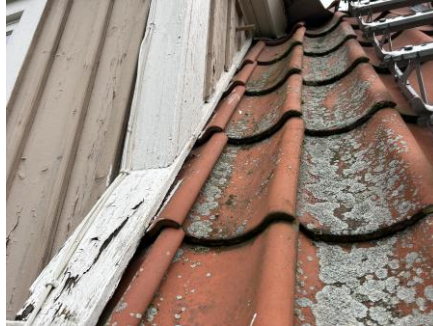
Bristfällig vattbräda mot takkupa.

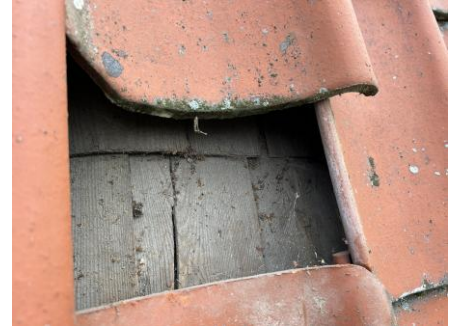
Underlagstaket av spån har passerat sin tekniska livslängd.  
Taklutningen på takkupor understiger rekommenderad taklutning.  
Vattplåt mot sydväst är kort utdragen över takpannor och anslutningsplåtar mellan fasad på takkupor ut över tegelpannor är bristfällig.  
Slutläkt är monterad dikt an mot underlagspapp, vilket hindrar vattenavrinning av fukt som trängt in under tegelpannorna.  
Nocktätning finns inte vid taktäckning med enkupiga tegelpannor.  
Enstaka taktegel är otäta vid vinkelrännor.  
Se 3.3 Riskanalys.

Äldre underlagstak av spån.

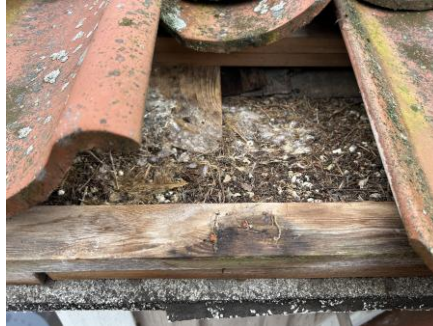
Slutläkt monterad dikt an mot papp.

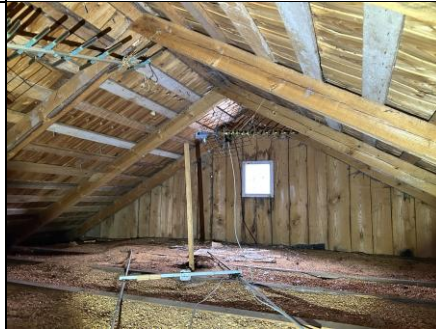
Provisorisk stängning av vindslucka samt tätningslist finns inte i luckan.  
*I syfte att minska på luftläckage från bomiljö till en kall vintervind, vilket medför en negativ fuktpåverkan av vinden rekommenderas att en tätningslist monteras i vindsluckan.*
