# Överlåtelsebesiktning

<b>Fastighetsbeteckning</b>	Gissebo 1:6	<b>Fastighetsägare</b>	Ulla Björn
<b>Adress</b>	Gissebo Högtomta	<b>Besiktningdag</b>	2026-05-11
<b>Postnummer och ort</b>	597 91 Åtvidaberg		
<b>Väderlek vid besiktningstillfället</b>	Ca 12 °C och mulet		
<b>Uppdragsnummer</b>	27695		
<b>Uppdragsgivare</b>	Ulla Björn Gissebo Högtomta , 597 91 Åtvidaberg		
<b>Besiktningssman</b>	Lars Liljeblad, <i>medlem i SBR (Svenska Byggingenjörers Riksförbund)</i> Telefon: Mobiltelefon: 0703-86 91 90 E-post: husbesiktningar@fst-ab.com		
<b>Närvarande</b>	Ulla Björn och Lars Liljeblad

# Utlåtande över överlåtelsebesiktning

<b>Byggnadsår</b>	1909	<b>Byggnadstyp</b>	Friliggande villa i 1 1/2-plan
<b>Tak, material</b>	Tegelpannor med underlagstak av brädor/plank, boardskivor/masonit gällande tillbyggnad och takkupa	<b>Stomme</b>	Trä/timmer
<b>Fasad</b>	Träpanel	<b>Fönster</b>	Enkelglas med innanfönster och kopplade 2-glas
<b>Uppvärmning</b>	Vattenburen el, luft/luftvärmepump och kakelugn	<b>Ventilation</b>	Självdrag
<b>Vatten</b>	Enskilt	<b>Avlopp</b>	Enskilt
<b>Grundläggning och bottenbjälklag</b>	Torpargrund, kryppgrund gällande tillbyggnad	<b>Bjälklag/material mellan våningsplane

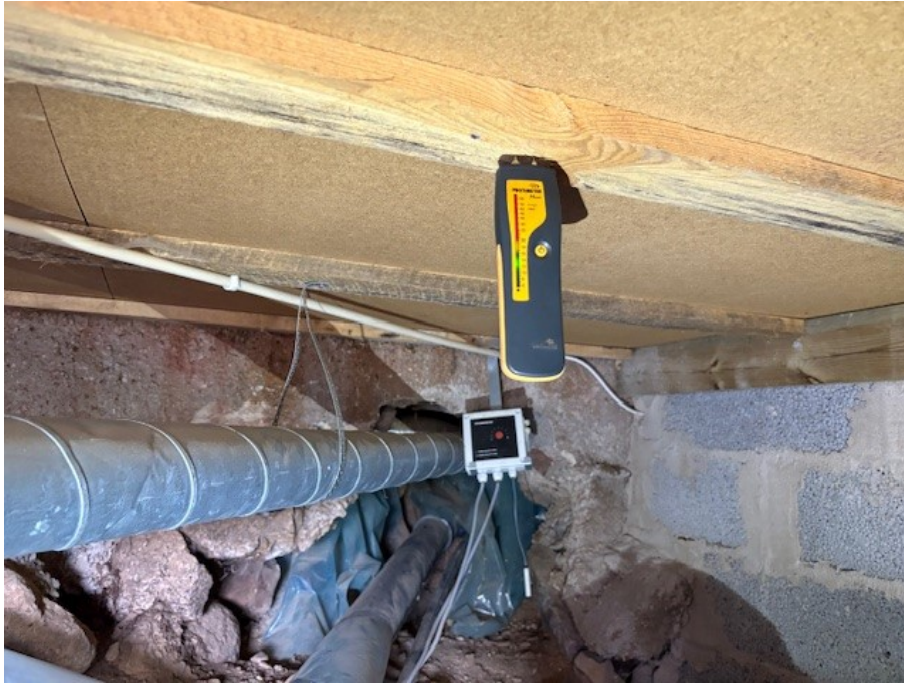
<b>Markförhållande m.m.</b>	<ul style="list-style-type: none"><li>Dränering saknas ofta kring denna typ av äldre byggnad, vilket kan ge upphov till en ökad fuktbelastning på grundkonstruktionen.</li></ul>
<b>Torpgrund/krypgrund</b>	<p>Allmän information: Torpargrunder är idag allmänt betraktade som riskkonstruktioner.</p> <p>I denna grund har en krypgrundsavfuktare (sorptionsavfuktare) installerats, vilket är en vedertagen metod för att hålla denna typ av grund torr/skadefri.</p> <ul style="list-style-type: none"><li>Torpargrunden är endast besiktningsbar till en mycket liten del på grund av utrymmesbrist, krypgrunden under tillbyggnaden är besiktningsbar.</li><li>Organiskt material ligger på marken i grunden, vilket är olämpligt då marken alltid är fuktig.</li><li>Plastfolie saknas på marken, vilket ökar drifttiden på avfuktaren.</li><li>Fuktkvoten uppmättes vid aktuell besiktning till 13-14 % i bjälklagets undersida. Kritiskt värde för mikrobiell växt (mögel/bakterier) är cirka 17 %.</li></ul>

Fuktmätning i krypgrunden under tillbyggnad.

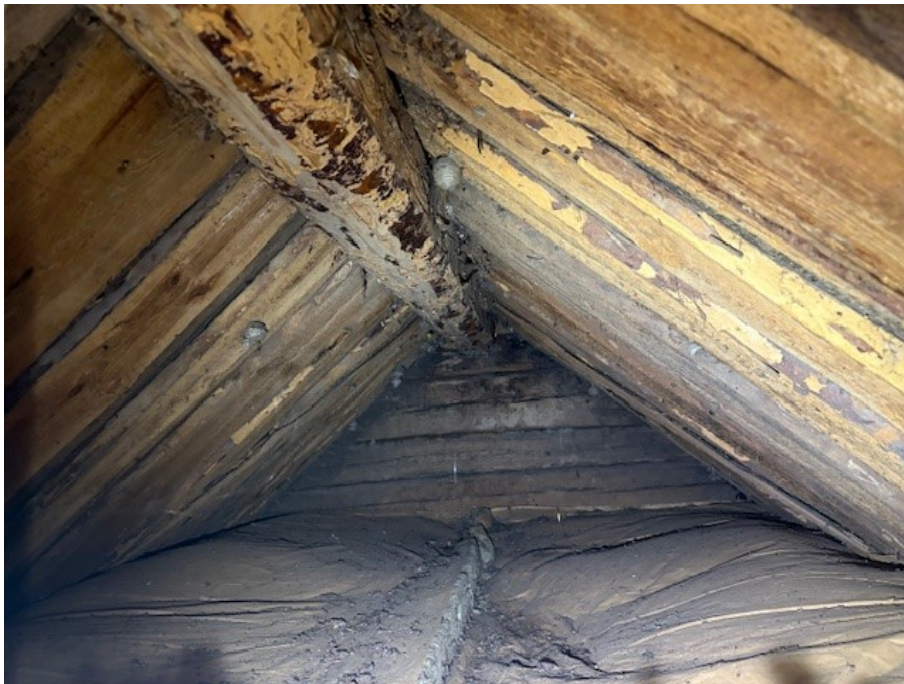
<b>Rännor</b>	<ul style="list-style-type: none"> <li>• Stuprören mynnar ut invid byggnaden, vilket kan ge upphov till en ökad fuktbelastning på grundkonstruktionen.</li> <li>• Hängrännor saknas på entrétaget, vilket kan medföra visst stänk på fasaden.</li> </ul>
<b>Yttertak</b>	<p>Allmän information: Yttertaget utgörs av äldre tegelpannor med underlagstäckning brädtak, boardskivor/masonit på takkupan och tillbyggnad. Se Riskanalys.</p> <ul style="list-style-type: none"> <li>• Några trasiga takpannor noterades samt vittringsskador förekommer, otätheter förekommer mellan takpannor inbördes.</li> <li>• Nocktätning saknas, vilket medför mindre otätheter i anslutningen mellan tak- och nockpannor.</li> <li>• Plåtinklädnaden kring skorstenen täcker/tätar något bristfälligt.</li> </ul>
<b>Vind</b>	<p>Allmän information: Äldre vindsbjälklag har generellt ingen eller bristfällig lufttätning mot bostaden. Förr i tiden var detta inget större problem då våra vindsutrymmen var dåligt isolerade och fuktproduktionen i bostäderna var låg. Idag har våra vindar andra förutsättningar vilket ofta leder till fuktproblem/konvektionsproblem. Fuktig bostadsluft läcker upp till vinden och kondenserar mot det kalla underlagstaket/yttertakets insida under vinterhalvåret, ofta med mikrobiell påväxt som följd. Eventuella problem avhjälpas inte med en ökad vindsventilation utan bättre allmän ventilation i bostaden.</p> <ul style="list-style-type: none"> <li>• Nockvinden är endast besiktigt via luckan på grund utrymmesbrist och att landgång saknas.</li> <li>• Spår av träskadeinsekter noterades i nockregel/stock, sannolikt ej aktiva.</li> <li>• Mindre missfärgningar samt fuktfläckar noterades.</li> </ul>

Nockvind via lucka.
