## ÖVERLÅTELSEBESIKTNING Säljklar Total med fuktmätning

## NORRTJÄLJE GROVSTA 8:76

Nya Österäng 79  
761 93 NORRTÄLJE

2026-05-14

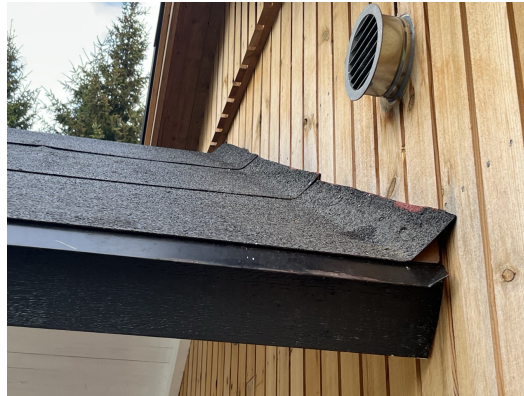
Farstukvist

**Papptak på farstukvist utfört utan anslutningsplåt mot fasad.**
