# Överlåtelsebesiktning

| <b>Fastighetsbeteckning</b> | Linköping Släta 2:8 | <b>Fastighetsägare</b> | Kendra Ingmarsson |
| <b>Adress</b> | Rågårdä Skogalund 1 | <b>Besiktningdag</b> | 2026-05-13 |

# Utlåtande över överlåtelsebesiktning

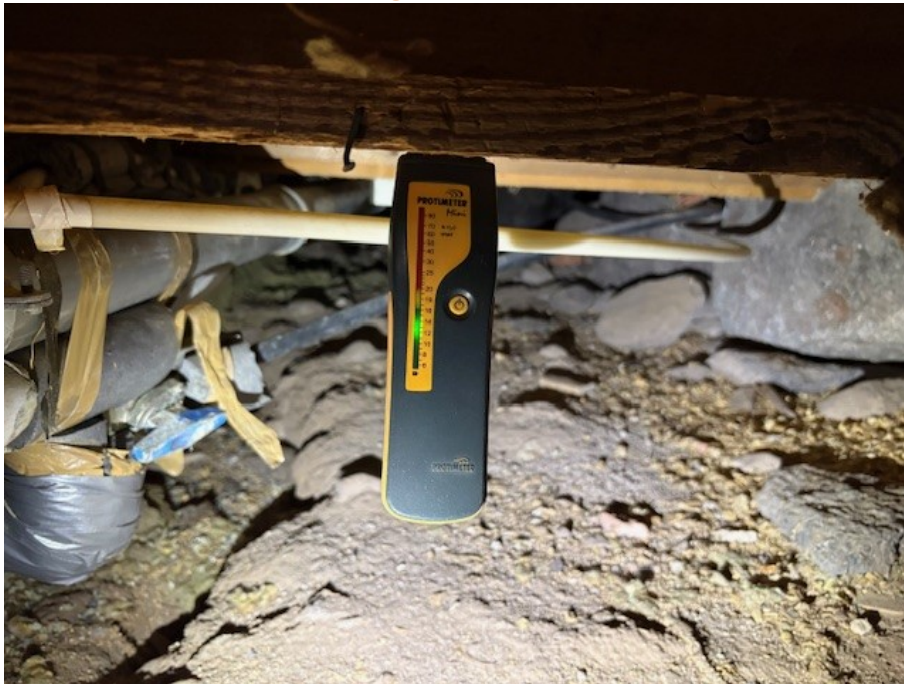
- Plastfolie/avdunstningsskydd saknas på marken, vilket är olämpligt ur fuktsynpunkt då fuktbelastningen ökar på bjälklaget och ökar drifttiden på avfuktaren.
- Organiskt material ligger på marken i grunden, vilket är olämpligt då marken alltid är fuktig.
- Fuktkvoten uppmättes vid aktuell besiktning till cirka 13-14 % i bjälklagets undersida, kritiskt värde för mikrobiell växt (mögel/bakterier) är cirka 17 %.

Fuktmätning i torpargrunden via lucka i vardagsrummet.

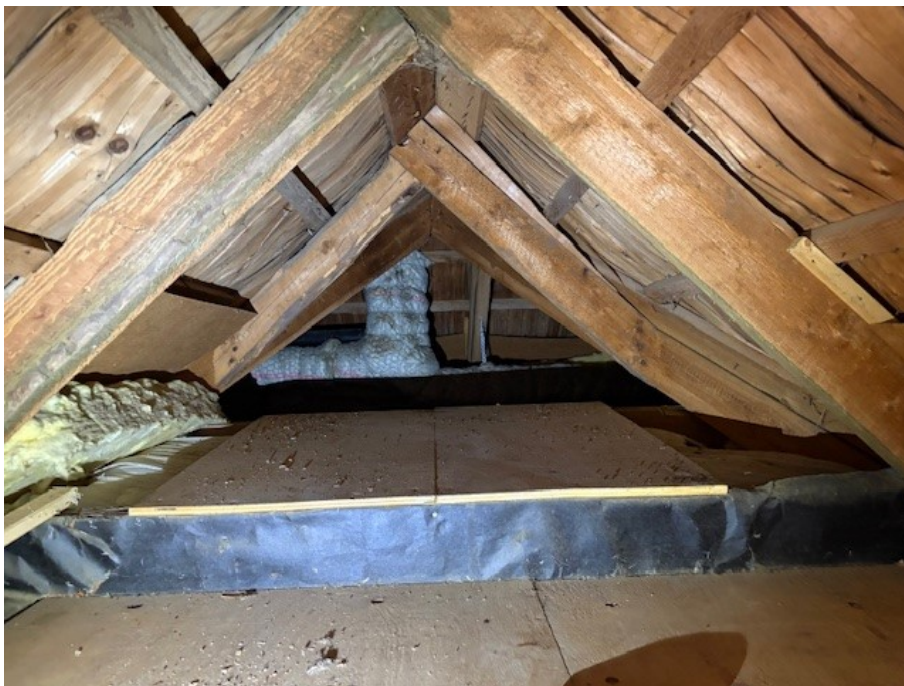
| <b>Vind</b> | <p>Allmän information: Nockvinden är ej helt besiktningsbar på grund av utrymmesbrist.</p> <ul style="list-style-type: none"> <li>Fuktfläckar noterades på underlagstakets insida. Inga förhöjda fuktvärden kunde uppmätas i dessa områden vid aktuell besiktning. Mindre otätheter förekommer i spåntaket/sticketaket.</li> </ul> |

Nockvind via lucka på övervåningen.
