Utlåtande över ÖVERLÅTELSEBESIKTNING

Danderyd Gandul 38
Sigurdvägen 5b, 18254 Djursholm

Omfattning:	Okulär besiktning av huvudbyggnad
Besiktningsdag:	2026-04-20 kl 09:00
Närvarande:	Niklas Myrén Marcus Torell

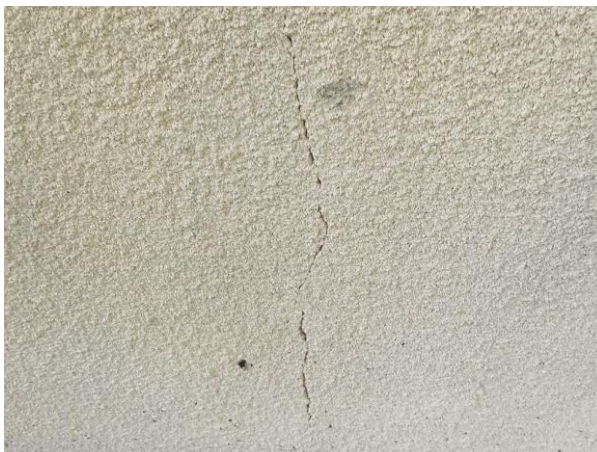
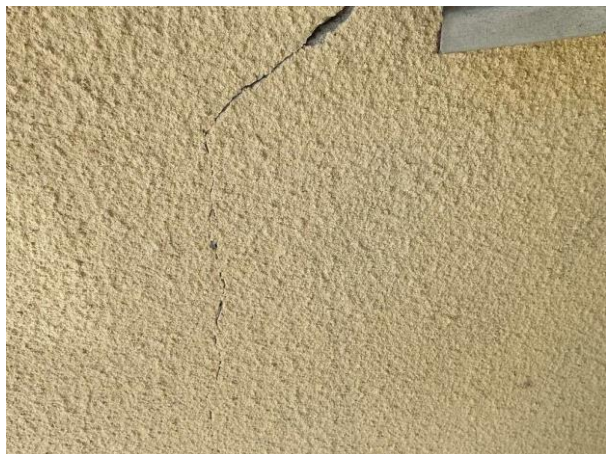
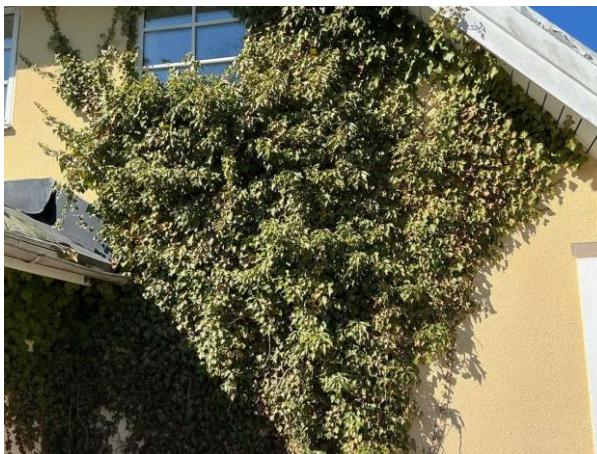
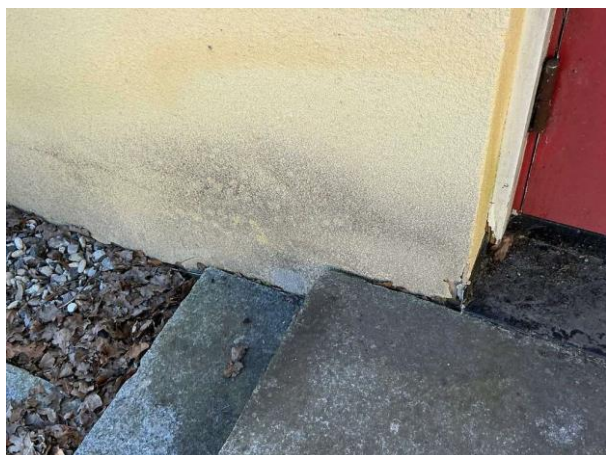
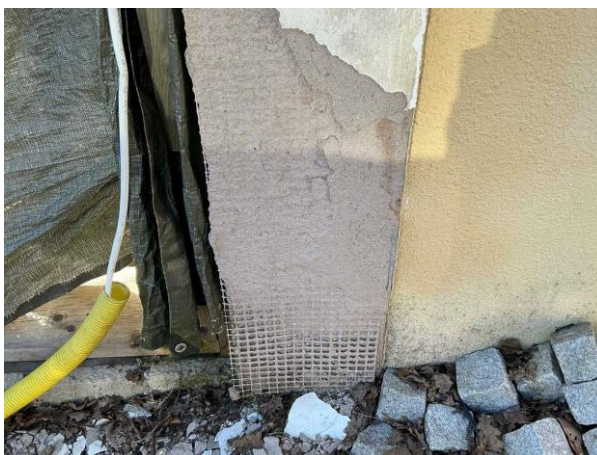
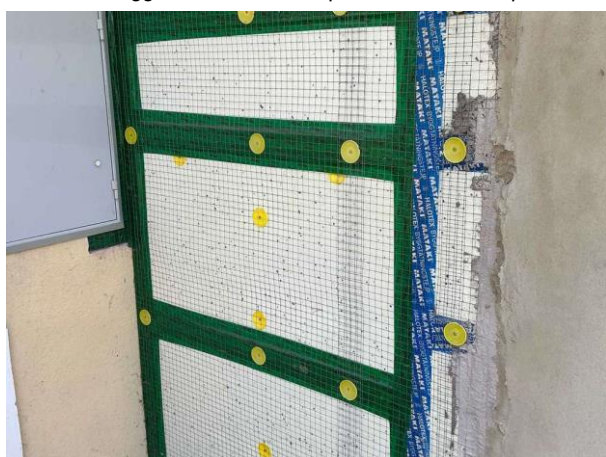
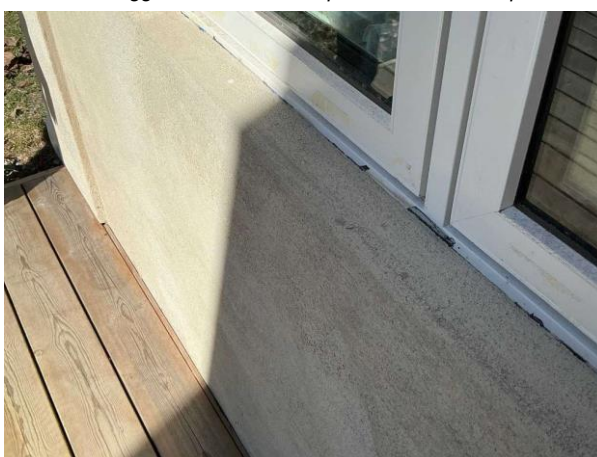
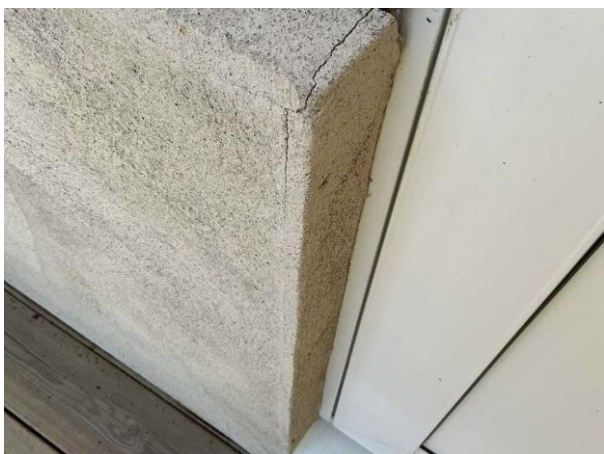
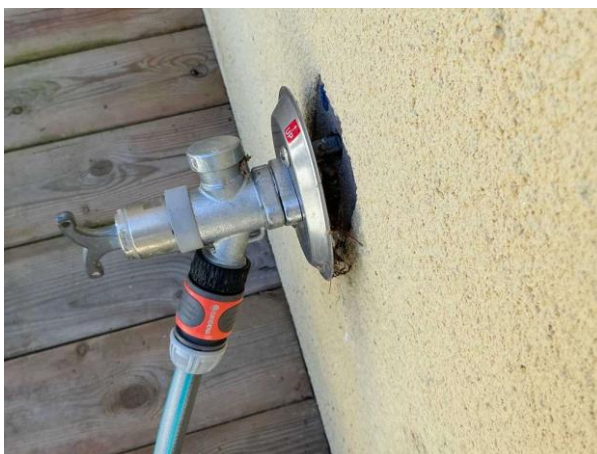
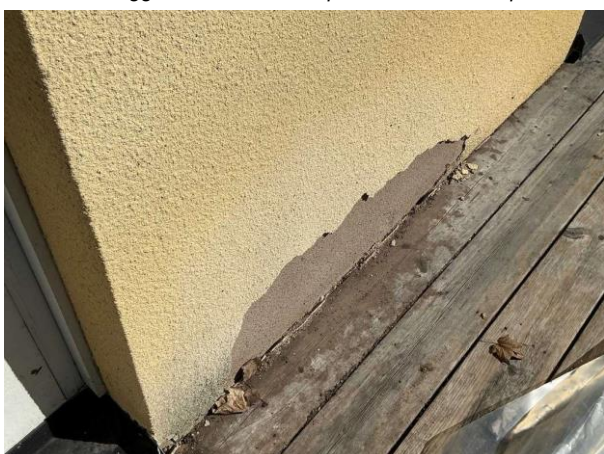
Forskning på dessa typer av fasadsystem har under senare år visat att det kan föreligga risk för skador. Detta gäller framförallt moderna byggnader med relativt mycket isolering i ytterväggarna. Skador kan uppkomma med "mögel" och fuktrelaterade skador isolerskivor bakom putsen, Orsaken till detta är dels att isoleringen (putsbäraren) har monterats på trästommen innan denna (eller i vart fall utsidan av densamma) hunnit torka ut vilket har inneburit att man byggt in fuktigt material i konstruktionen. Dels har skador orsakats av att konstruktionen tillförts fukt pga. otätheter i fasaden, till exempel otäta infästnings- och anslutningsdetaljer, hål eller genomföringar. Fukt som kommer in i konstruktionen har svårt att torka ut vilket innebär att det föreligger risk för att skador kan uppkomma i ytterväggen.

Bild 1: - Utvändigt, Fasad, Sk enstegstätad fasad luftspalt saknas mot bakomliggande trästomme Sprickor och Sk bomputs notera...

Bild 2: - Utvändigt, Fasad, Sk enstegstätad fasad luftspalt saknas mot bakomliggande trästomme Sprickor och Sk bomputs notera...

Bild 3: - Utvändigt, Fasad, Sk enstegstätad fasad luftspalt saknas mot bakomliggande trästomme Sprickor och Sk bomputs notera...

Bild 4: - Utvändigt, Fasad, Sk enstegstätad fasad luftspalt saknas mot bakomliggande trästomme Sprickor och Sk bomputs notera...

Bild 5: - Utvändigt, Fasad, Sk enstegstätad fasad luftspalt saknas mot bakomliggande trästomme Sprickor och Sk bomputs notera...

Bild 6: - Utvändigt, Fasad, Sk enstegstätad fasad luftspalt saknas mot bakomliggande trästomme Sprickor och Sk bomputs notera...

Bild 7: - Utvändigt, Fasad, Sk enstegstätad fasad luftspalt saknas mot bakomliggande trästomme Sprickor och Sk bomputs notera...

Bild 8: - Utvändigt, Fasad, Sk enstegstätad fasad luftspalt saknas mot bakomliggande trästomme Sprickor och Sk bomputs notera...

Bild 9: - Utvändigt, Fasad, Sk enstegstätad fasad luftspalt saknas mot bakomliggande trästomme Sprickor och Sk bomputs notera...

Bild 10: - Utvändigt, Fasad, Sk enstegstätad fasad luftspalt saknas mot bakomliggande trästomme Sprickor och Sk bomputs notera...

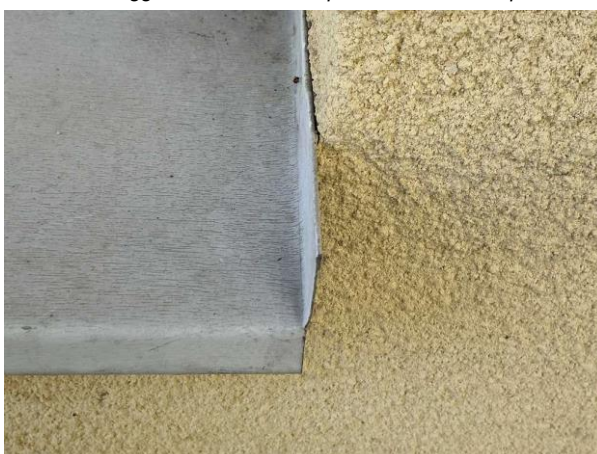
Bild 11: - Utvändigt, Fönster, Putskant saknas på fönsterbleck Fönsterbleck saknas på tillbyggnad och fönster på gavel på övre plan

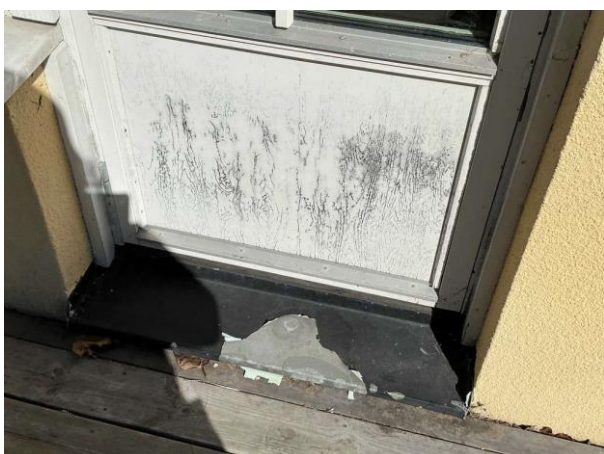
Bild 12: Utvändigt, Ytterdörr, Färgsläpp altandörrar

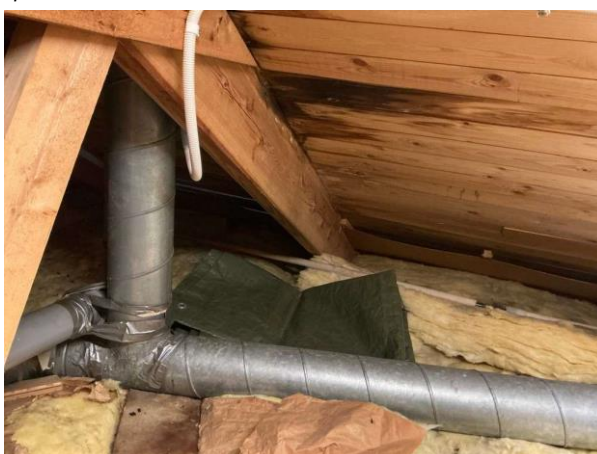
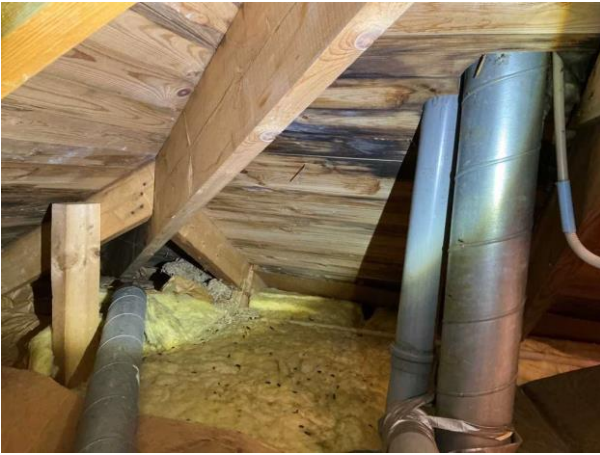
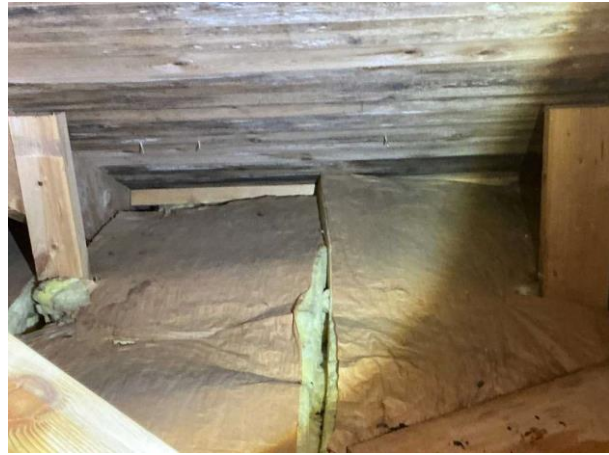
Parallellisolerade /snedtak frånnockvind till takfot/sidovind utgörs av s.k. parallellisolerat tak (innertaket är byggt parallellt med yttertaket) som inte är åtkomligt utan konstruktionsingrepp. Problemet om man vill kontrollera är att det kan vara svårt att erhålla fullgod täthet i upptagna inspektionshål vilket kan medföra att konstruktionen försvagas. Vidare ger lokala provhål endast en stickprovsmässig bedömning. Om taket är felbyggt tex att det saknas luftspalt, diffusionsspärr etc så finns det risk för fukt, mögel och rötskador i takkonstruktionen.

Bild 13: - Utvändigt, Vind, Parallellisolerade /snedtak se riskanalysen Hål i plastfolie noterades Missfärgad isolering not...

Bild 14: - Utvändigt, Vind, Parallellisolerade /snedtak se riskanalysen Hål i plastfolie noterades Missfärgad isolering not...

Bild 15: - Utvändigt, Vind, Parallellisolerade /snedtak se riskanalysen Hål i plastfolie noterades Missfärgad isolering not...

Rekommenderar kontroll av fackman orsak till läckage bör åtgärdas samt taket bör lagas

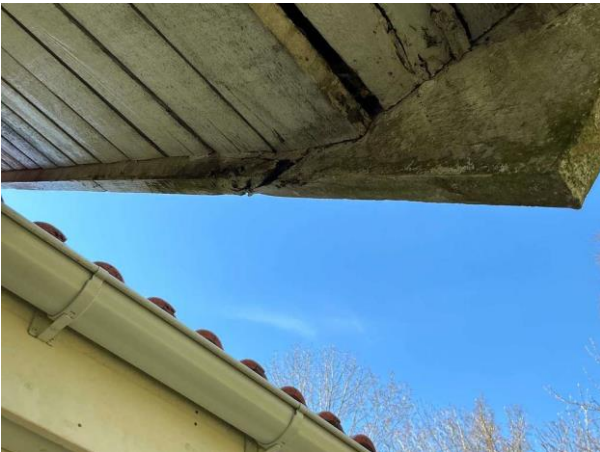
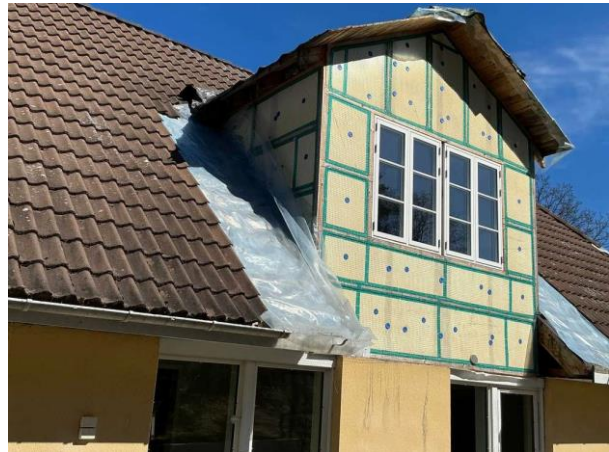
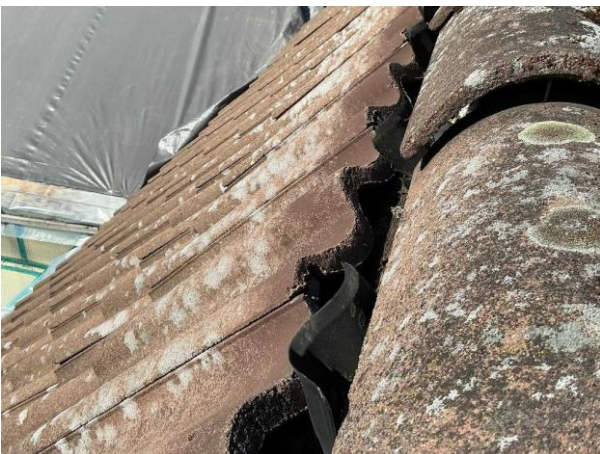
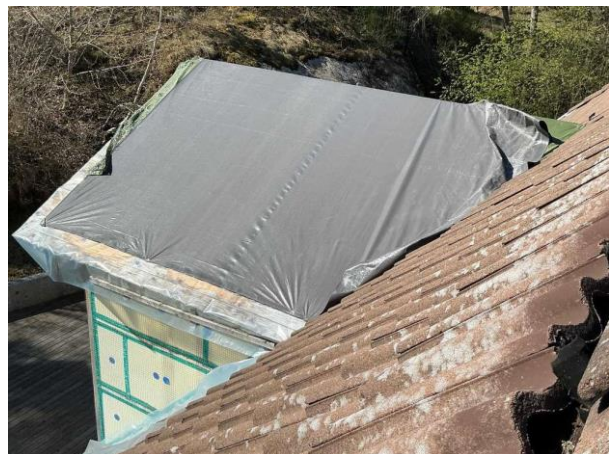
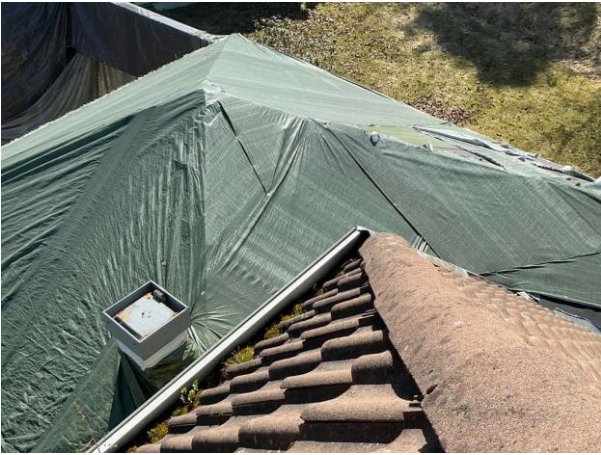
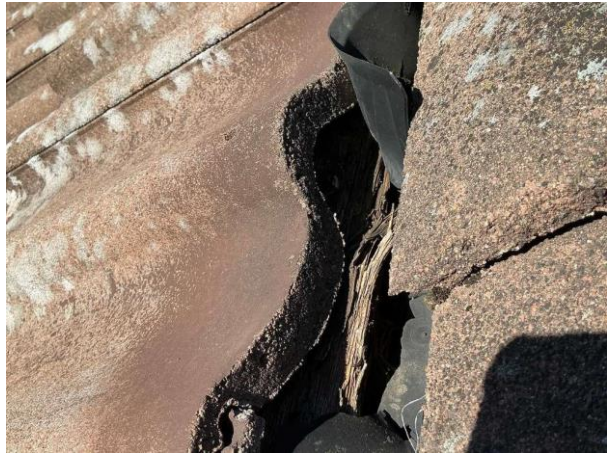
Yttertak	Äldre tak besiktat från taksäkerhet Rötskador i vindskivor Missfärgningar på tak saknas över takkupa Nockpannor är inte täta och spikar har gått upp Glipa mellan takpannor och Nockpannor det regnar rakt in i taket Taket ej färdigställt ovan takkupa

<p>Takbeklädnad saknas på del endast papp och pressening ovan råpsont Taket behöver läggas om Mossa på taket minskar takets livslängd Se fortsatt teknisk utredning Tak ovan tillbyggnad väster är besiktad från takfot då taksteg saknas</p>
Tillbyggnad	<p>Påbörjad tillbyggnad Gjuten betongplatta oskyddad mot regn Lös puts på vägg mor bef byggnad Stommen ser ut att vara byggd av tryckimpregnerade reglar (kan avge kemisk lukt i instängda miljöer) Fågelbo i takfot Öppet rakt in i stomme vid angränsande hus</p>

Äldre tak Pga takbelägningens ålder föreligger risk för läckage genom yttertaket pga normalt åldersslitage.

Bild 16: - Utvändigt, Yttertak, Äldre tak besiktat från taksäkerhet Rötskador i vindskivor Missfärgningar på tak saknas över takk...

Bild 17: - Utvändigt, Yttertak, Äldre tak besiktat från taksäkerhet Rötskador i vindskivor Missfärgningar på tak saknas över takk...

Bild 18: - Utvändigt, Yttertak, Äldre tak besiktat från taksäkerhet Rötskador i vindskivor Missfärgningar på tak saknas över takk...

Bild 19: - Utvändigt, Yttertak, Äldre tak besiktat från taksäkerhet Rötskador i vindskivor Missfärgningar på tak saknas över takk...

Bild 20: - Utvändigt, Yttertak, Äldre tak besiktat från taksäkerhet
Rötskador i vindskivor Missfärgningar på tak saknas över takk...

Bild 21: - Utvändigt, Yttertak, Äldre tak besiktat från taksäkerhet
Rötskador i vindskivor Missfärgningar på tak saknas över takk...

Rekommenderar att fackman fastställer åtgärdsbehov och kontrollerar bakomliggande konstruktion för skador

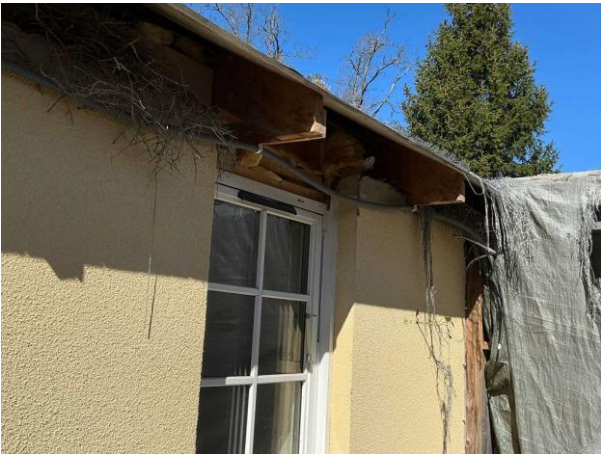
Bild 22: - Utvändigt, Tillbyggnad, Påbörjad tillbyggnad Gjuten
betongplatta oskyddad mot regn Lös puts på vägg mor bef
byggnad St...

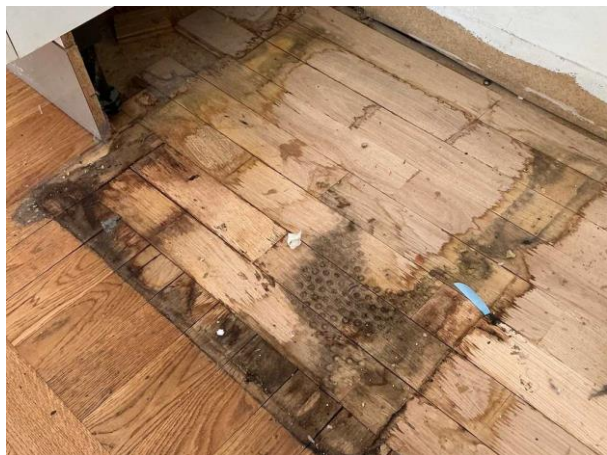
Bild 25: - Invändigt, Entréplan, Äldre fuktskada i golv Tät botten i
diskbänkskåpen saknas, regler för modern köksmiljö
rekommende...

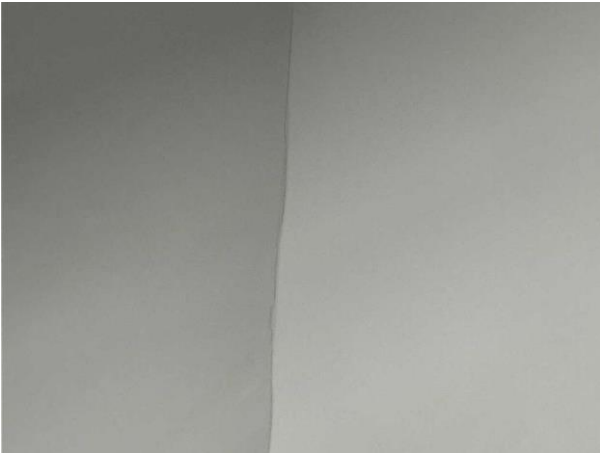
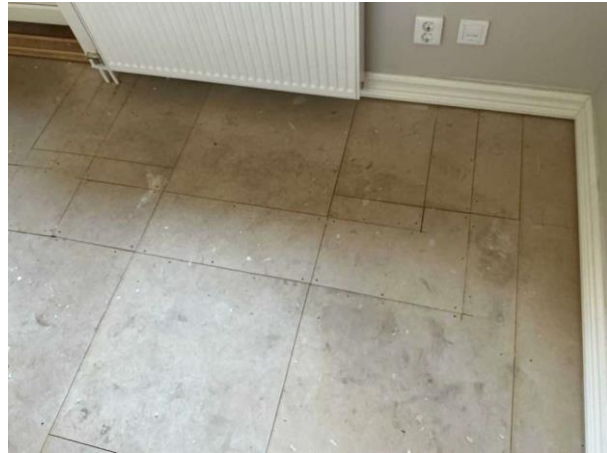
Bild 26: - Invändigt, Entréplan, Sprickor i skivskarvar tak Skivgolv ej fackmannmässigt läggning

Bild 27: - Invändigt, Entréplan, Sprickor i skivskarvar tak Skivgolv ej fackmannmässigt läggning

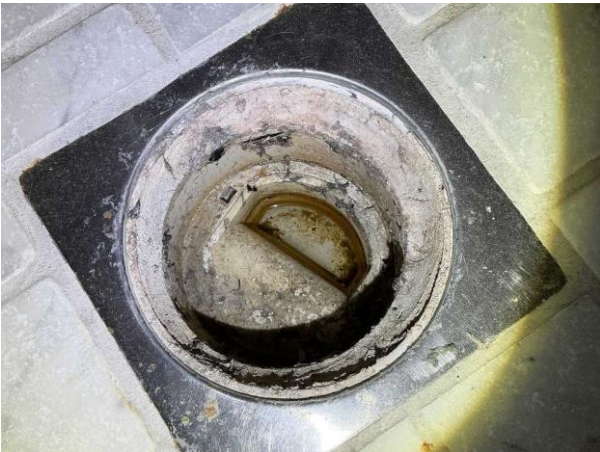
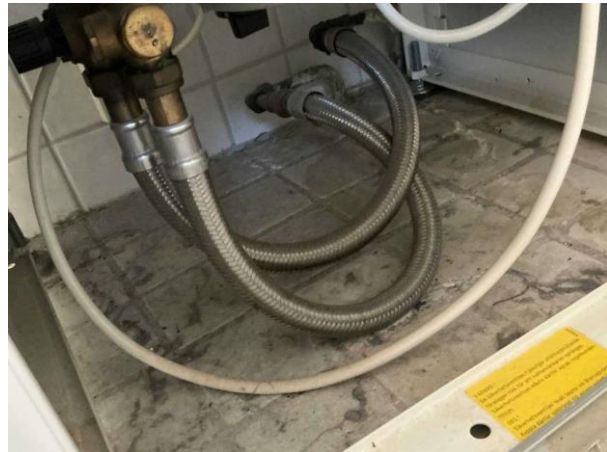
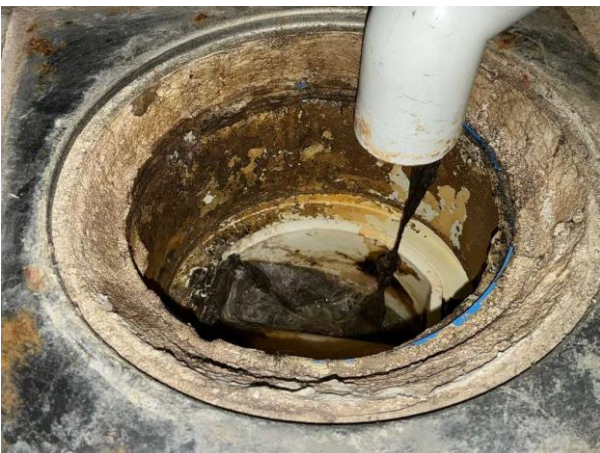
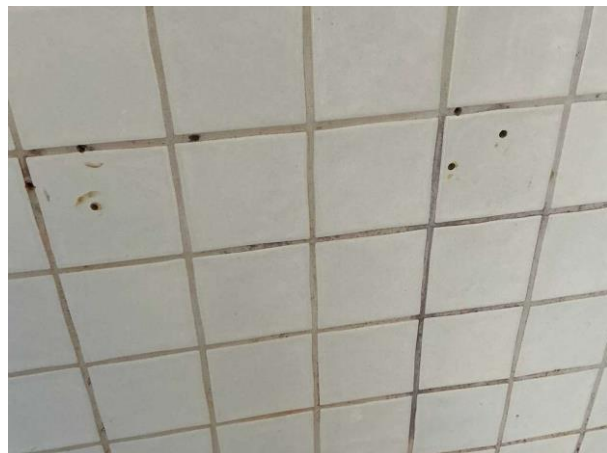
Äldre våtrum vars tekniska livslängd får anses vara uppnådd. Tät/-ytskiktens vattentäta egenskaper minskar med tiden och risken för bakomliggande fuktskador får anses vara förhöjd

Bild 28: - Invändigt, Entréplan, Äldre våtrum se riskanalysen Golvbrunnen är lågt placerad Det förekommer rörgenomföringar i golv ...

Bild 29: - Invändigt, Entréplan, Äldre våtrum se riskanalysen Golvbrunnen är lågt placerad Det förekommer rörgenomföringar i golv ...

Bild 30: - Invändigt, Entréplan, Äldre våtrum se riskanalysen Golvbrunnen är lågt placerad Det förekommer rörgenomföringar i golv ...

Bild 31: - Invändigt, Entréplan, Äldre våtrum se riskanalysen Golvbrunnen är lågt placerad Det förekommer rörgenomföringar i golv ...

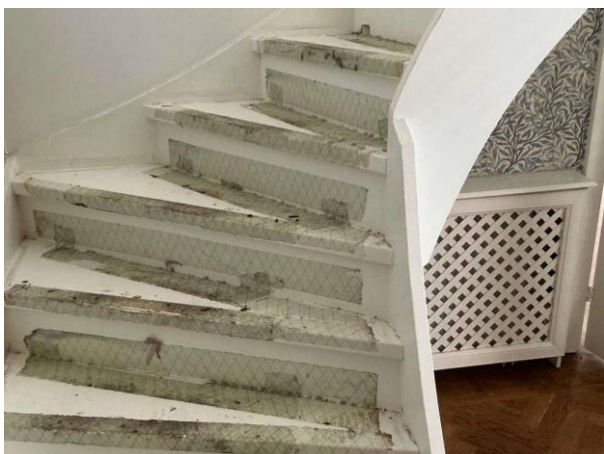
Bild 32: Invändigt, Övervåning, Räcke saknas (fallrisk)

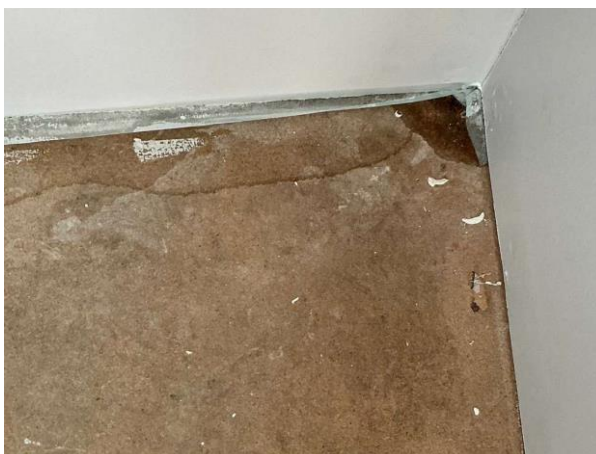
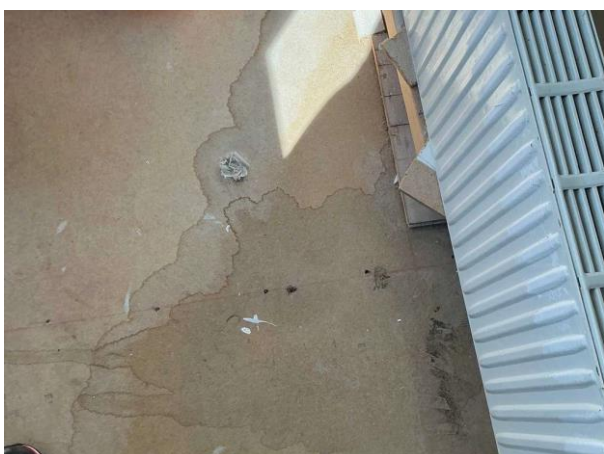
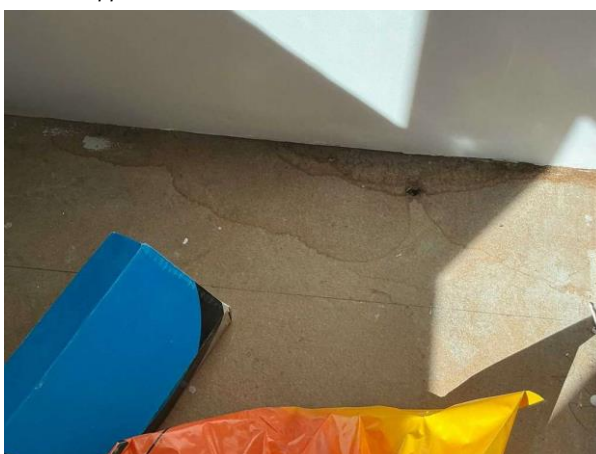
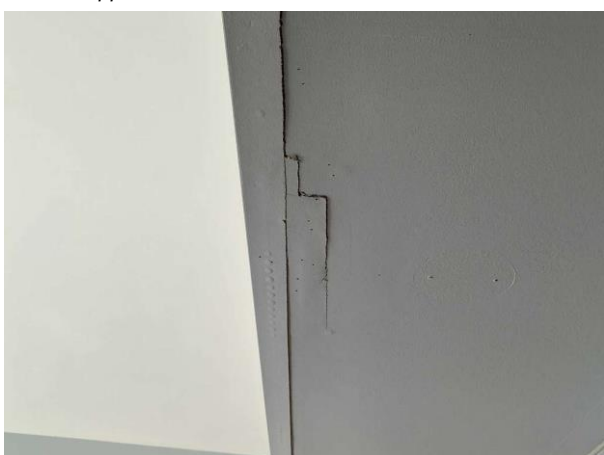
Bild 33: Invändigt, Övervåning, Fuktskada på golv noterades oklart hur det uppstått

Bild 34: Invändigt, Övervåning, Fuktskada på golv noterades oklart hur det uppstått

Bild 35: Invändigt, Övervåning, Fuktskada på golv noterades oklart hur det uppstått

Bild 36: Invändigt, Övervåning, Fuktskada på golv noterades oklart hur det uppstått

Rekommenderar kompletterande kontroll av konstruktionen för att få veta orsak till fuktfläck
