Protokoll elbesiktning inom Sigurdsvägen 5B, Djursholm

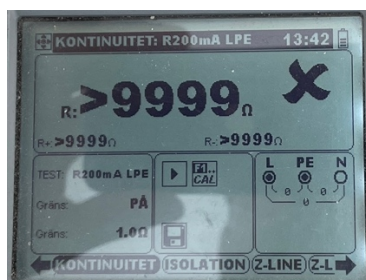
2.9 **S2** SOVRUM. Samtliga vägguttag, lamputtag samt element saknar jord.

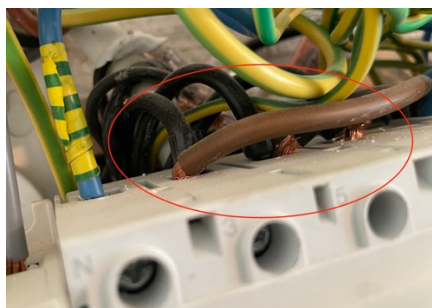
2.11 S1 ELCENTRAL. Bristfällig anslutning av internt kablage till elcentral för elbilsladdare

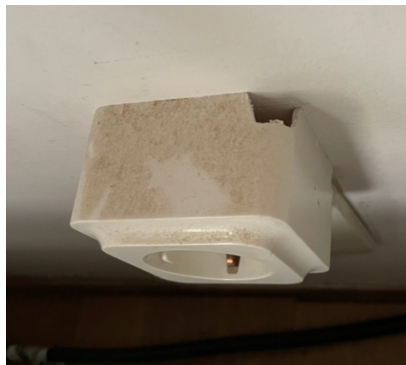
5.4 **S1** Väggtuttag till ugn ej tätt. Risk att fett och smuts kommer in

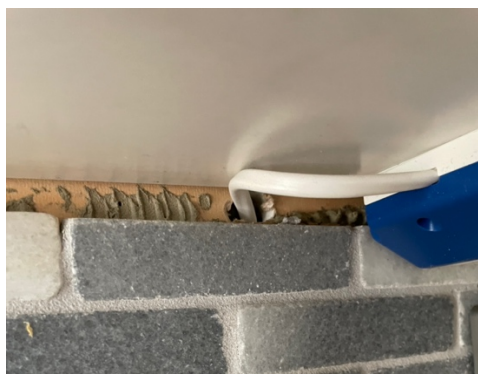
5.5 **S1** Felaktig kabel till drivdon för skåpsbelysning. Kabel försvinner in i väggen. Kopplingspunkt okänd.

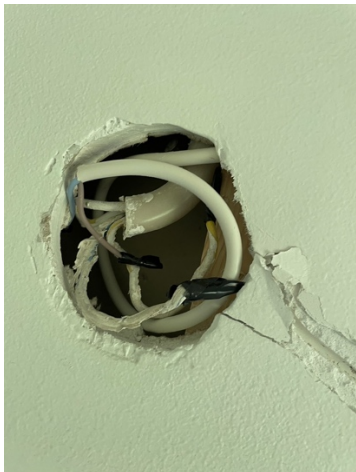
7.1 **S1** Koppling för väggbelysning saknar kopplingsdosa i vägg. Felaktig kabel till armatur

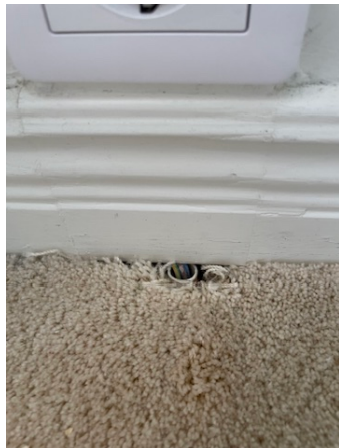
8.1 **S1** Matning till vägguttag vid fönster saknar yttre isolering. Rörmyning syns vid golvsmyg.

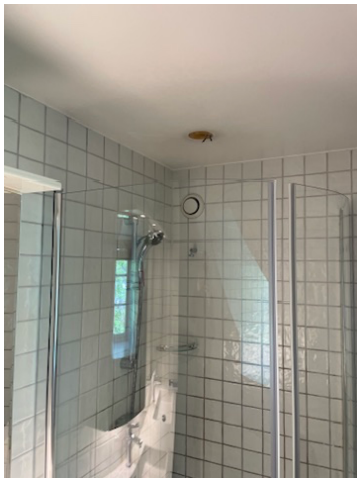
10.1 **S2** Ledare i tak ej avslutade på korrekt sätt. Måste åtgärdas innan duschen används. Ny armatur ska ha hög IP-klassning för att klara placeringen. Jord saknas.

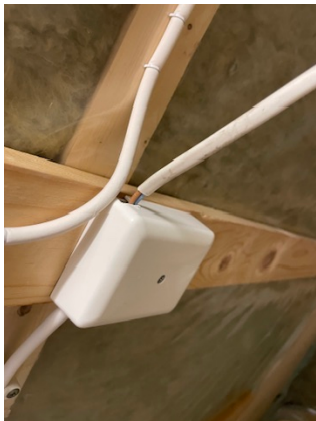
12.1 S1 Kopplingsdosa otät samt felaktig kabel

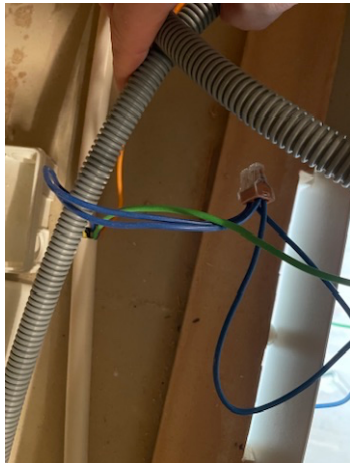
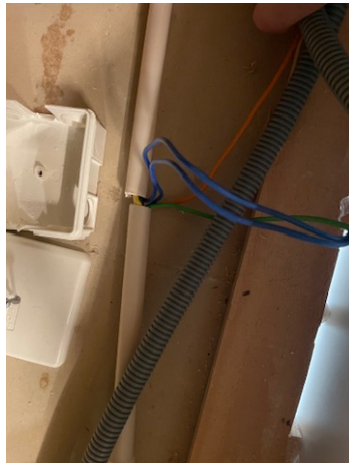
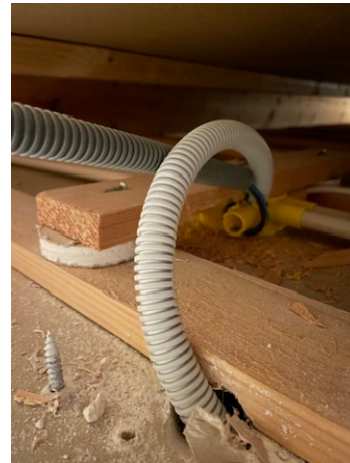
12.2 S1 Felaktiga kopplingspunkter och enkelisolerade kablar som ligger löst under vindsgolv.

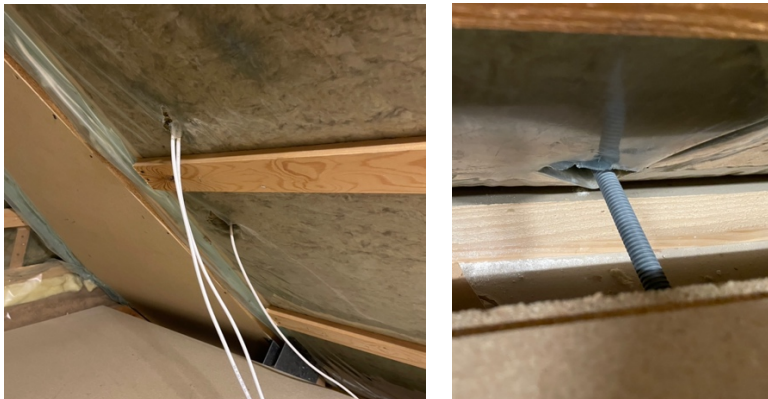
12.3 S2 Genomföringar i diffusionsspärr ej tätade

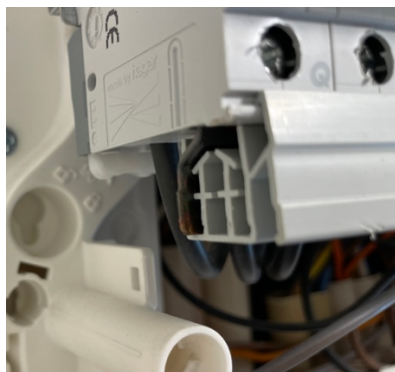
13.1 S2 Varmgång fasskena. Saknar ändskydd

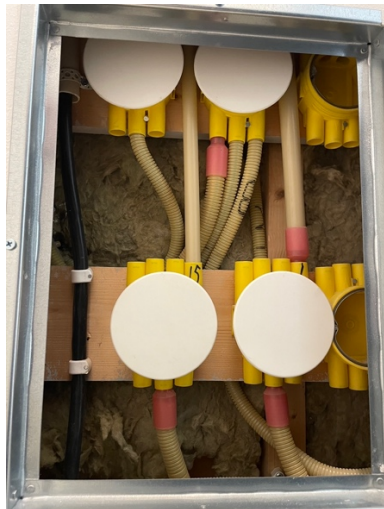
13.4 **S1** Utrymme vid elcentral. Kopplingsdosor saknar skruvlock. Övre kopplingsdosorna är halvt igenbyggda.

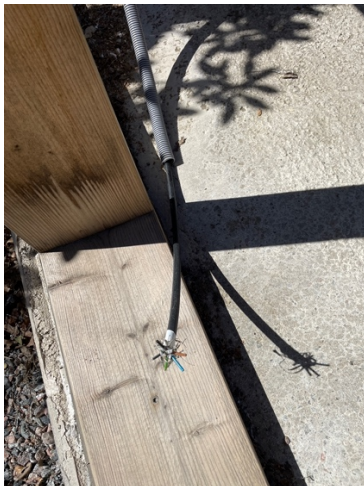
14.1 S1 Uppskalad kabel saknar skydd

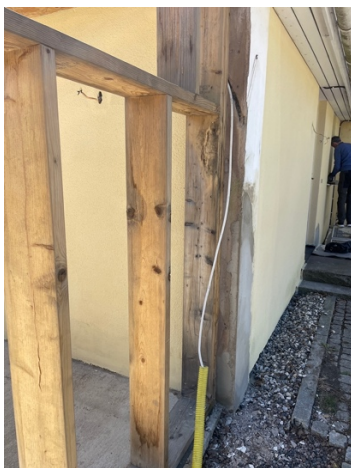
14.2 S1 Kabel otillräckligt fastsatt

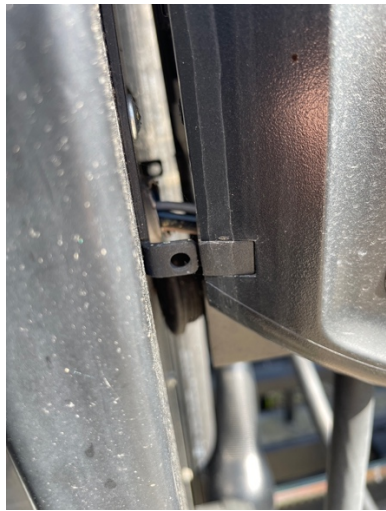
14.4 **S1** Kabel till elbilsladdare saknar godkänd genomföring. Ledare enkelisolerade mot plåt.

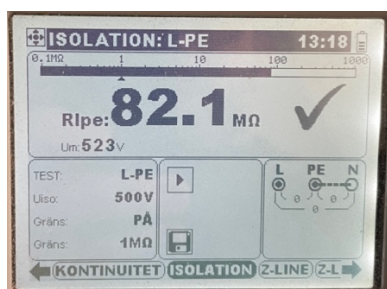
12.2 Isolationsmätning **OK** 82,1M Ohm (gräns 1M Ohm)

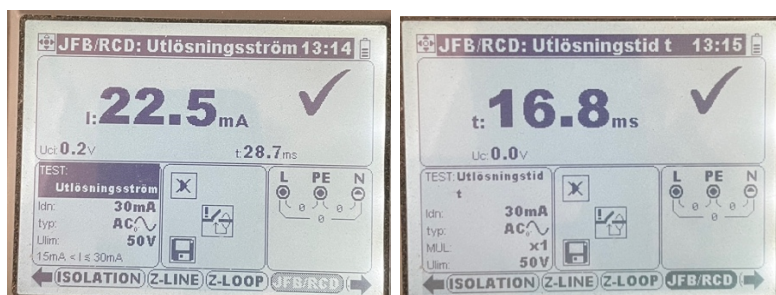
12.3 Jordfelsbryartest **OK**

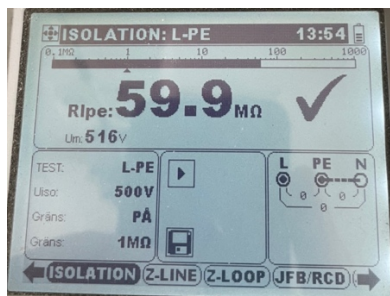
12.2 Isolationsmätning OK 59.9M Ohm (gräns 1M Ohm)

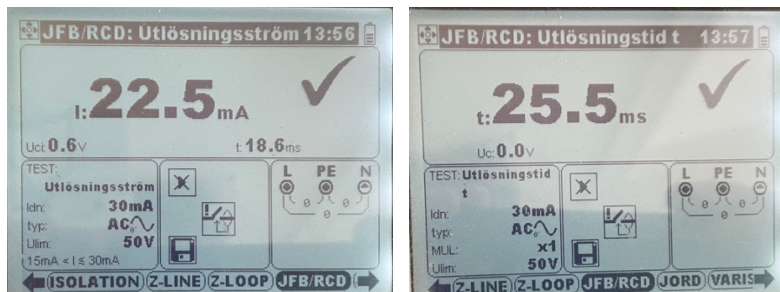
12.3 Jordfelsbryartest OK
