Besiktningssprotokoll

Försäkringsbesiktning för Anticimex Säljarsförsäkrat

Fastighetsbeteckning: Hålltorp 2:11	
Fastighetsadress: Naum Dungen 1	
Postnummer: 534 94	Ort: Vara

Besiktningdatum: 2026-05-07	Protokollnummer: 69662105
Temperatur: 6 °C	Väderlek: Klart
Tekniker: Cecilia Molin	
E-post: cecilia.molin@Anticimex.se	
Kontor: Lidköping	
Närvarande: Fastighetsägare samt besiktningstekniker Cecilia Molin Anticimex

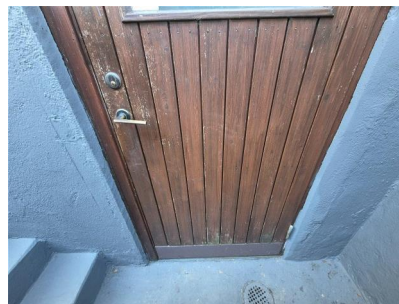
Utvändigt / Dörrar

- Dörr till källaren är i behov av målning/underhåll.

För att öka livslängden på dörr rekommenderas målning och underhåll.

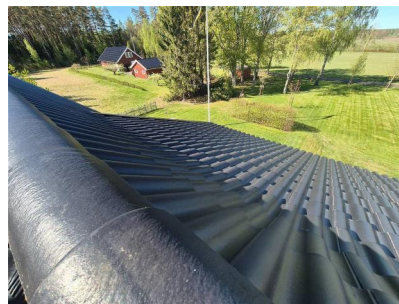
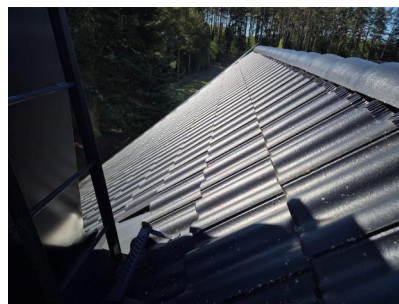
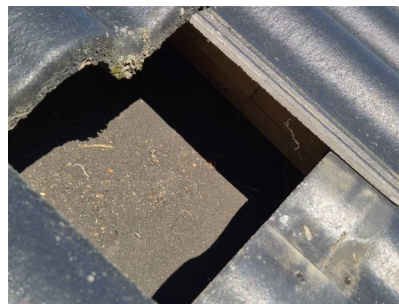
Utvändigt / Tak

Inget att notera.

Taket besiktigades från taksteg.

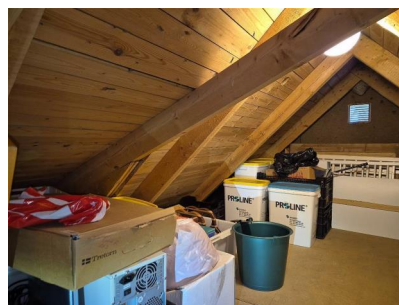
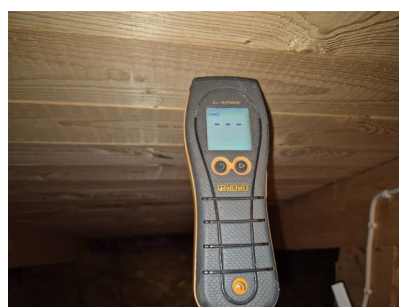
Utvändigt / Vind

Vid kontroll av vinden uppmättes fuktvärden under kritisk fuktnivå för mikrobiell tillväxt och en normal lukt upplevdes.

Fuktkvoten i underlagstak/takbjälkar uppmättes till <8 %. Gränsvärdet är 17 %.

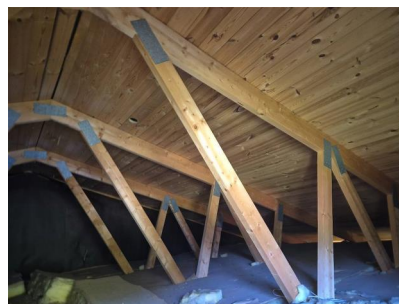
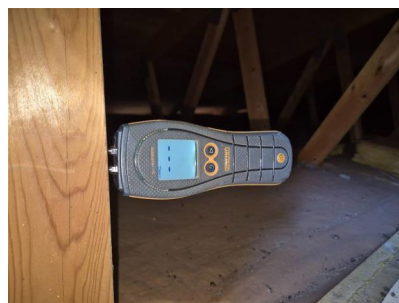
Utvändigt / Vind över utbyggnad

Vid kontroll av vinden uppmättes fuktvärden under kritisk fuktnivå för mikrobiell tillväxt och en normal lukt upplevdes.

Fuktkvoten i underlagstak/takbjälkar uppmättes till <8 %. Gränsvärdet är 17 %.

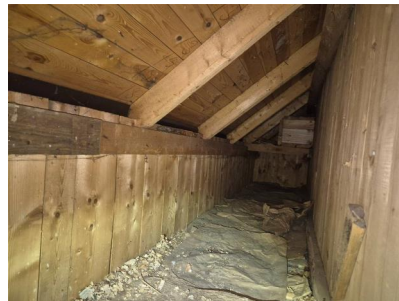
Utvändigt / Sidovindar

Sidovindar har ej kunnat besiktigas pga. att lucka saknas eller att vind ej har kunnat besiktigas i sin helhet.

Ena sidovinden är endast inspekterad från luckan.

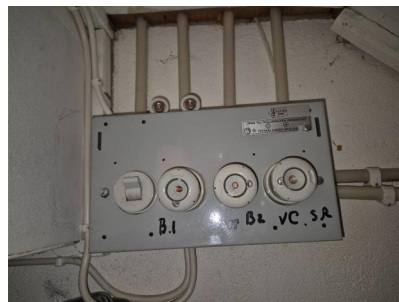
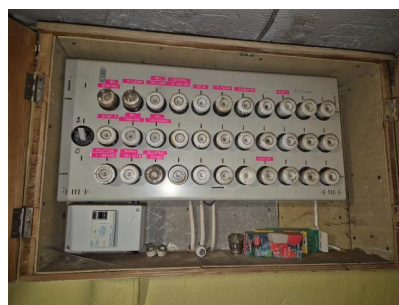
- Jordfelsbrytare finns installerad vid el-central i källaren.

Gruppförteckningar saknas.

Rekommenderar att en elektriker kontaktas för att upprätta en gruppförteckning.

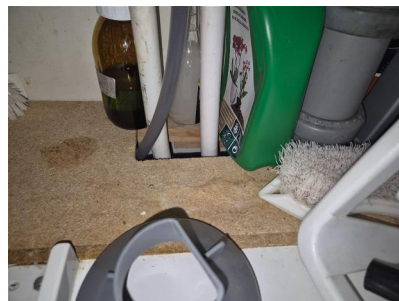
Entréplan / Kök

- Fuktskydd saknas i diskbänkskåp samt under diskmaskinen.

Utän fuktskydd är det svårt att upptäcka läckage från rörledningar. Vatten kan då tränga in i omkringliggande konstruktioner och orsaka fuktskador.

För att upptäcka eventuella läckage, installera ett fuktskydd.

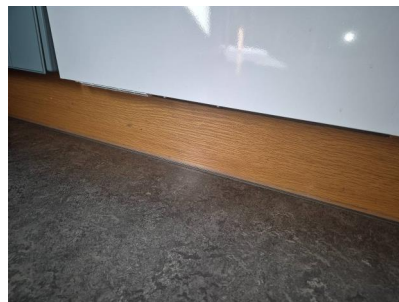
- Sockellist är stängd mot golv.

Risk finns att vatten ej kan rinna fram vilket gör att det blir svårt att upptäcka om läckage skulle ske.

Rekommenderar att liten öppnas upp framför diskmaskinen för att lättare upptäcka om läckage skulle ske.

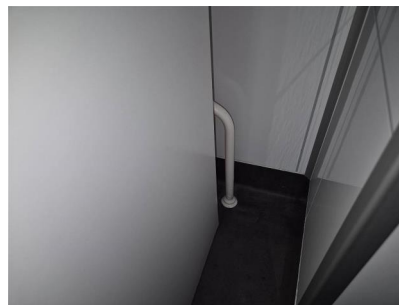
Övre plan / Dusch/Toalett

- Rörgenomföring finns i golv.

Rörgenomföringar i golvet medför en ökad risk för att vatten tränger ner i omkringliggande konstruktioner och orsakar fuktskador.

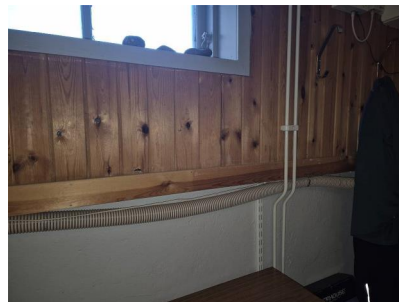
Källarplan / Förråd 1

Källargrundmurar med påreglade ytterväggar i ovkant på väggen.

Befintlig påreglad vägg riskerar att drabbas av fuktskador på grund av naturlig fuktpåverkan. Detta i sin tur kan leda till mikrobiella skador (angrepp av mikroorganismer) som kan resultera i att mikrobiell lukt sprids till boendemiljön.

Rekommenderar att träväggarna tas bort och väggarna hålls betongrena.

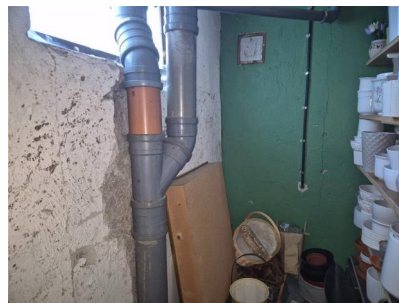
Källarplan / Förråd

- ✎ - Spricka noteras i vägg.
- Puts saknas bakom rör.

Bedöms ej bero på bakomliggande skada.

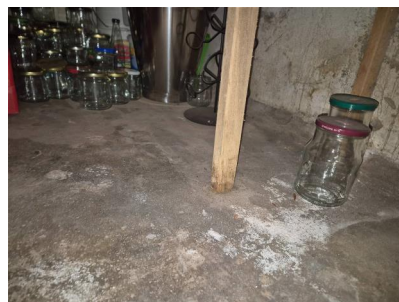
Källarplan / Matkällare

- ✎ - Hyllor av organiskt material står direkt mot betongen och har sugit åt sig fukt.

Rekommenderar att byta dessa till ett lämpligare material.

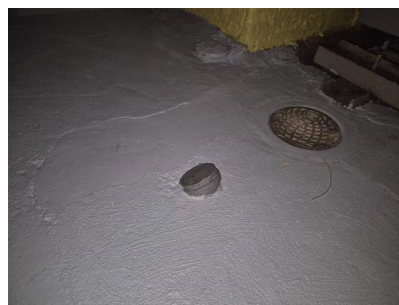
Källarplan / Pannrum

För kännedom har fastighetsägaren installerat en rensplugg för att lättare göra spolning av avloppsrör.
