Överlåtelsebesiktning

Fastighetsbeteckning	Kungsbro 1:152	Fastighetsägare	Robert & Maria Gilengren Wassberg
Adress	Källhemsvägen 12	Besiktningdag	2026-05-21
Postnummer och ort	585 72 Ljungsbro		
Väderlek vid besiktningstillfället	Ca 15 °C och mulet		
Uppdragsnummer	27832		
Uppdragsgivare	Robert & Maria Gilengren Wassberg Källhemsvägen 12, 585 72 Ljungsbro		
Besiktningssman	Lars Liljeblad, <i>medlem i SBR (Svenska Byggingenjörers Riksförbund)</i> Telefon: Mobiltelefon: 0703-86 91 90 E-post: husbesiktningar@fst-ab.com		
Närvarande	Robert Gilengren Wassberg och Lars Liljeblad

Utlåtande över överlåtelsebesiktning

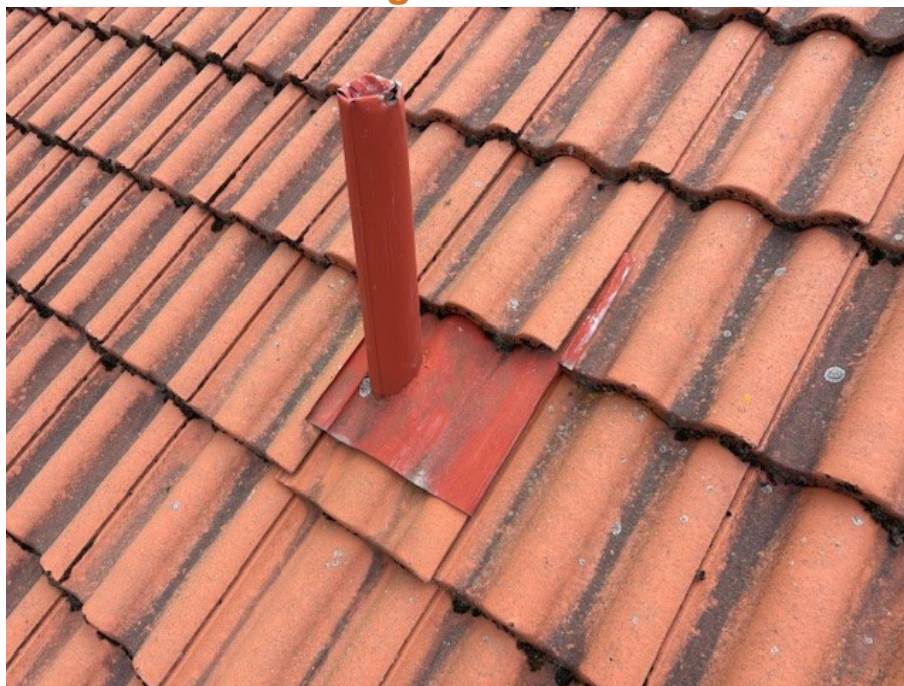
Äldre plåtinklädnad kring avloppsluftning.
