Utlåtande över ÖVERLÅTELSEBESIKTNING

Täby Tranan 5
Kvarntorpsvägen 34d, 18355 Täby

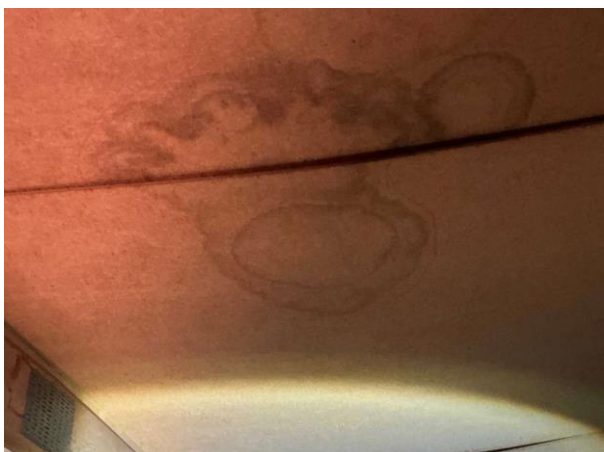
Bild 1: - Utvändigt, Vind, Fuktfläck noterades på boardskivan den är inringad 2024 ej förändrad Fläcken är noterad i förra ...

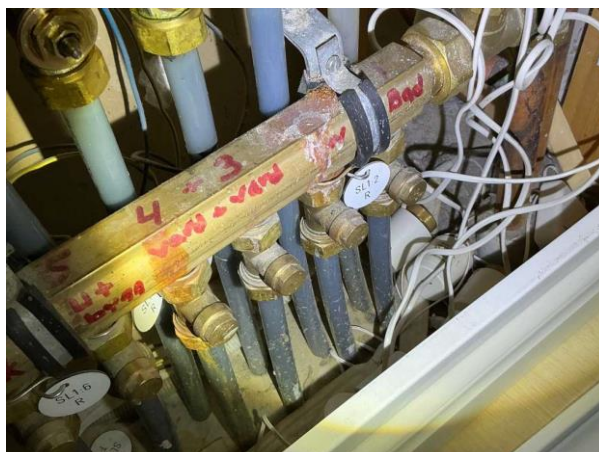
Bild 2: Invändigt, Entréplan, Tät botten med läckageindikering saknas i inbyggnad för vattenkopplingar

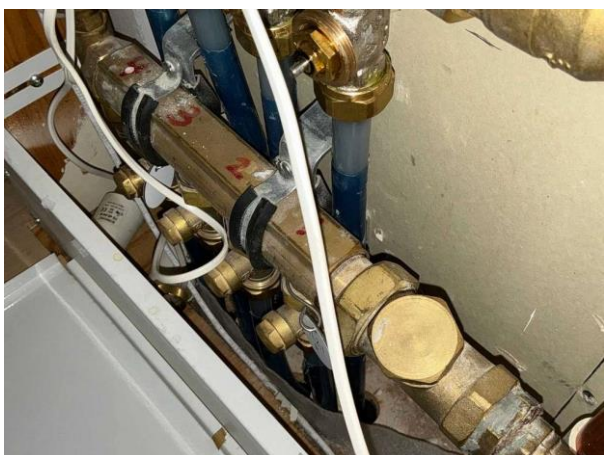
Bild 3: Invändigt, Övervakning, Tät botten med läckageindikering saknas i inbyggnad för vattenkopplingar
