Överlåtelsebesiktning

Fastighetsbeteckning	Tegelsäter 1:9	Fastighetsägare	Kjell & Yvonne Kuisma
Adress	Gamla Åtvidsvägen 19A	Besiktningdag	2026-05-22
Postnummer och ort	597 94 Åtvidaberg		
Väderlek vid besiktningstillfället	Ca 14 °C och klart		
Uppdragsnummer	27857		
Uppdragsgivare	Kjell & Yvonne Kuisma Gamla Åtvidsvägen 19A, 597 94 Åtvidaberg		
Besiktningssman	Lars Liljeblad, <i>medlem i SBR (Svenska Byggingenjörers Riksförbund)</i> Telefon: Mobiltelefon: 0703-86 91 90 E-post: husbesiktningar@fst-ab.com		
Närvarande	Kjell & Yvonne Kuisma och Lars Liljeblad

Utlåtande över överlåtelsebesiktning

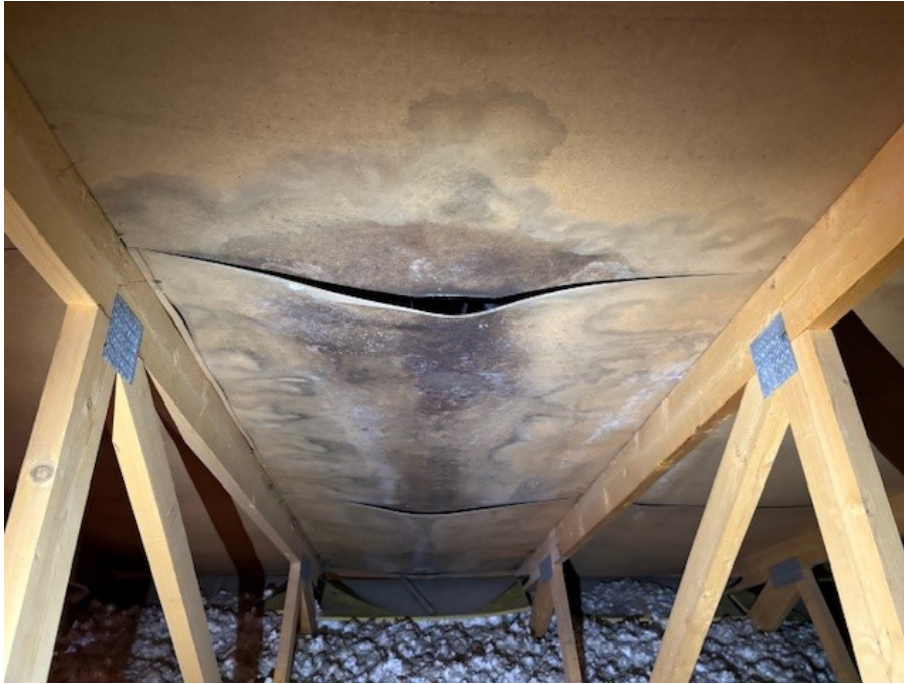
Vind	<ul style="list-style-type: none">• Fuktbläckor noterades bitvis på underlagstakets insida (vilket är mycket vanligt gällande tak med masonit/boardskivor som underlagstak). Lokal skada noterades i underlagstaket under den fasta takstegen, se tidigare skador. Inga förhöjda fuktvärden kunde uppmätas i dessa områden vid aktuell besiktning.

Takets täthet kan på grund av dess ålder i kombination med mindre skada i underlagstaket ej garanteras, detta innebär att vatten kan tränga in eller kan ha trängt in med skador på bakomliggande material som följd.

Lokal skada i underlagstaket /masonit på vind, se tidigare skador.
