# Besiktningsprotokoll

Försäkringsbesiktning för Anticimex Säljarförsäkrat

| Fastighetsadress:<br>Korsberga Klämmesbovägen 2 | |

| Besiktningsdatum:<br>2026-05-11 | Protokollnummer:<br>69674706 |

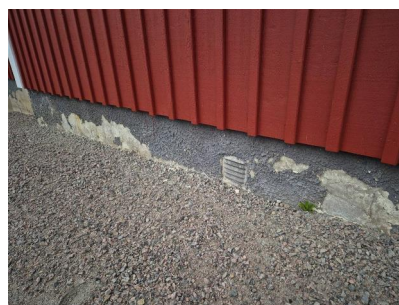
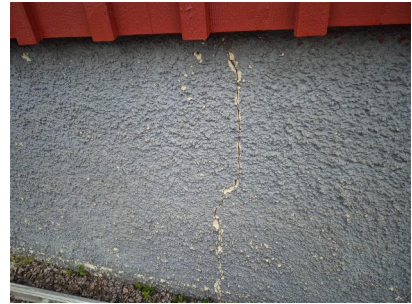
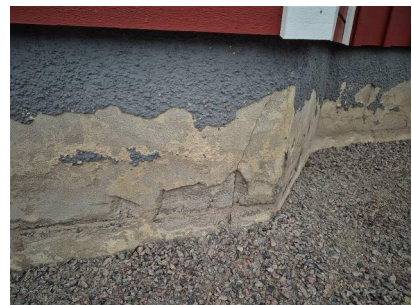
Lokala putssläpp förekommer på sockeln.  
Sättspricka i sockeln mot väster.

Kontakta fackman för åtgärd.

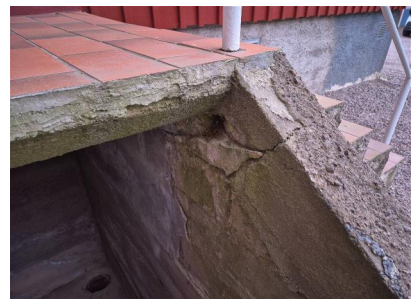
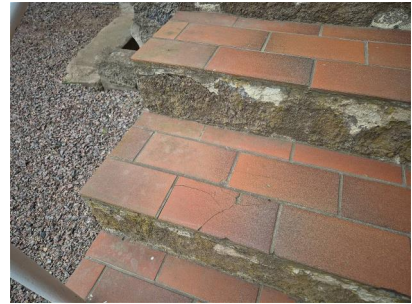
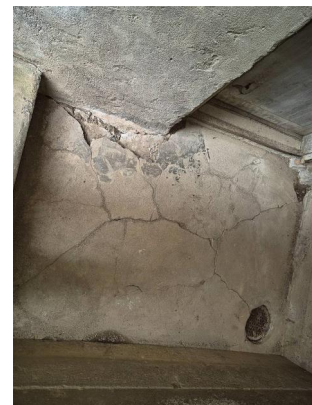
Frostsprängningar förekommer på stödmur.  
Putssläpp på sättsteg, sprickor och lokala "bomljud" i klinker.  
Frostsprängningar i betongplattan nedanför källartrappan.

Kontakta fackman för åtgärder.

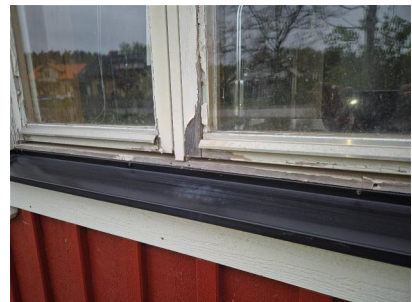
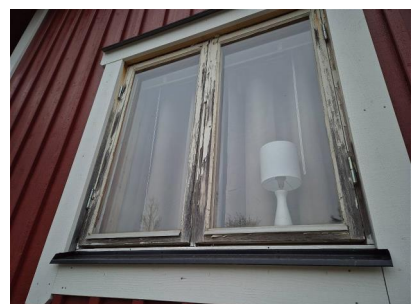
Vissa fönster är i behov av målning/underhåll.

Fönsterbågar och fönsterkarmar där målningsbehov finns riskerar att få fukt- och rötskador på grund av sämre vattenavvisande förmåga.

För att öka livslängden på fönster rekommenderas målning och underhåll.

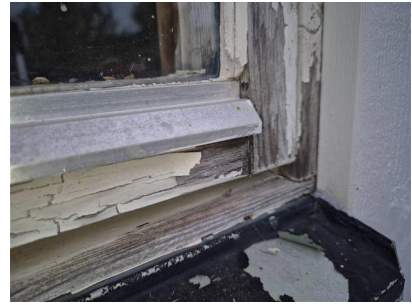
Några fönsterbleck är otäta vid infästningar. (Burspråket)

Eftersom fönsterblecken är otäta finns risk att vatten rinner in i väggen vilket i sin tur kan leda till fuktskador i väggkonstruktionen.

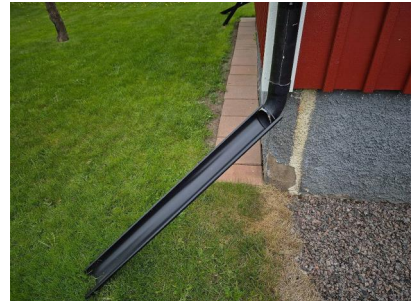
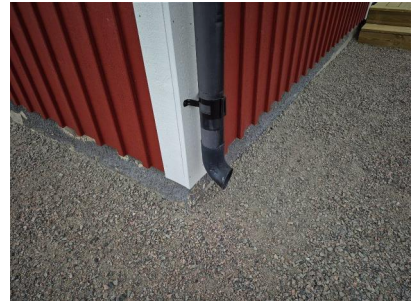
Stuprör är inte anslutet till markledning.

Stuprör som inte är anslutet till markledning kan medföra en ökad fuktbelastning på grundmur/sockel som i sin tur kan leda till fuktrelaterade skador.

Viktigt att leda bort vatten från huset

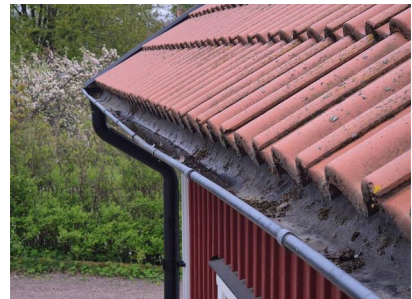
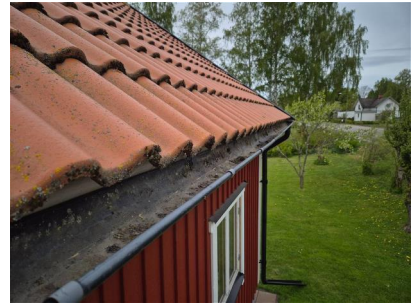
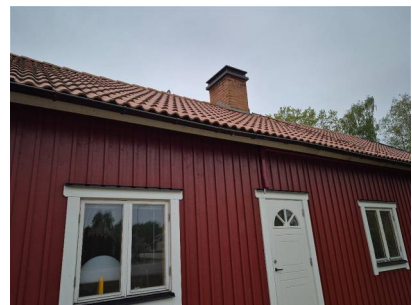
Några hängrännor har lokal nedböjning (bakfall)

När hängrännor har en felaktig lutning (bakfall) finns risk att regnvatten svämmas över vilket i sin tur kan leda till fuktskador på fasad och sockel.

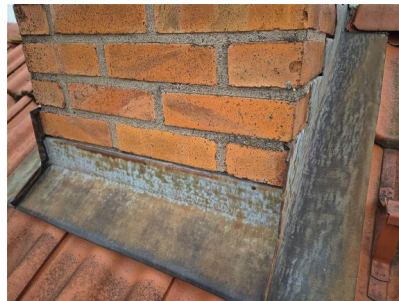
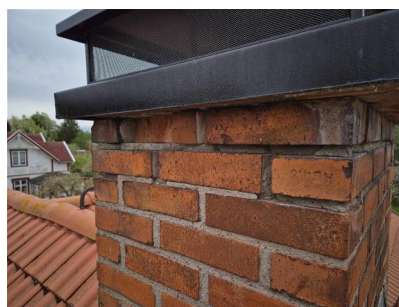
Mjukfog saknas kring skorstensbeslag. ( beslaget är ej utbytt vid takomläggning)  
Murfogar släpper lokalt på skorstenen.

Kontakta fackman för åtgärd.

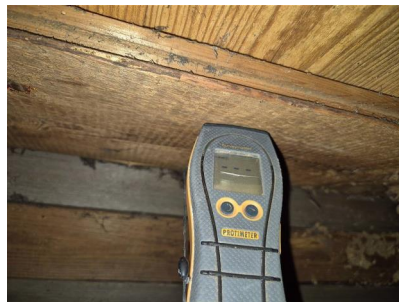
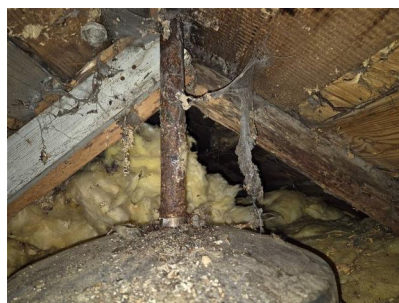
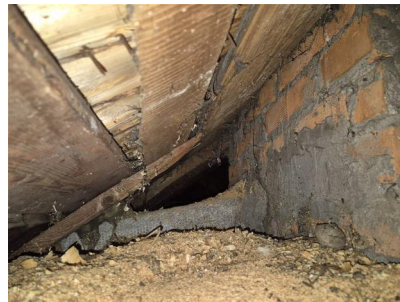
Hela vinden är ej besiktigad.

Vinden är endast besiktigad från luckan, hela utrymmet är ej möjligt att besiktiga (ej krypbart)

Expansionskärlet är placerat på vinden (detta är ej i bruk då vattenburna systemet är bortkopplat) Om man kopplar på vattenburet system igen ska expansionskärlet flyttas till pannrummet.

Fuktkvoten i underlagstak uppmättes vid besiktningstillfället till under 8 %  
Detta värde varierar dock under året beroende på årstid och utomhusklimat.

Gränsvärde är 17%

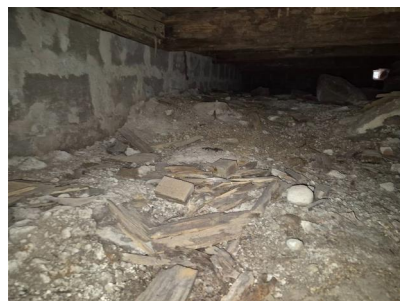
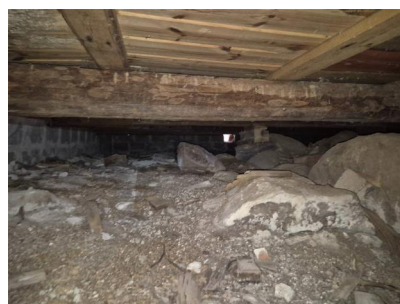
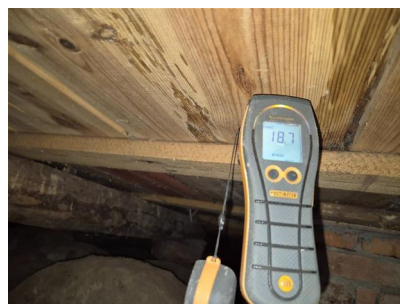
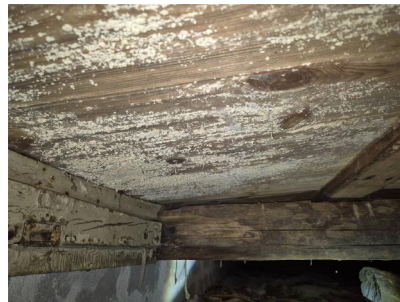
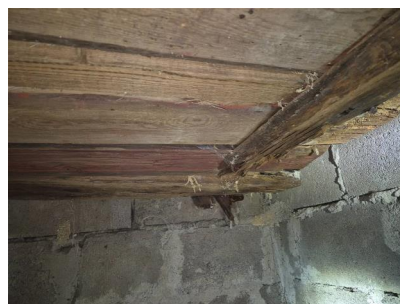
Organiskt material ligger på markytan och lukt av "geosmin" (jordlukt) känns i utrymmet.

Rötskador förekommer i blindbotten på några ställen mot grundmur. Några bärlinor har bristfälligt stöd mot grundmur.

Spår av tidigare vattenskada med gammal mikrobiell påväxt och rötskador i blindbotten noterades under köket. ( Enligt säljaren var det avloppsrör från köket som var trasigt när de köpte huset ) Detta avloppsrör är utbytt.

Vid kontroll av konstruktion uppmättes fuktvärden över kritisk fuktnivå.

Fuktkvoten uppmättes till ca 19 %.  
Gränsvärde är 17%

Uteluftsventilerade krypgrunder med bjälklag av organiskt material har ofta fuktskador på grund av naturlig fuktpåverkan. Detta kan resultera i mikrobiella skador.

Jag rekommenderar kontakt med fackman för kontroll av omfattning och åtgärd av de brister som noterades i grunden

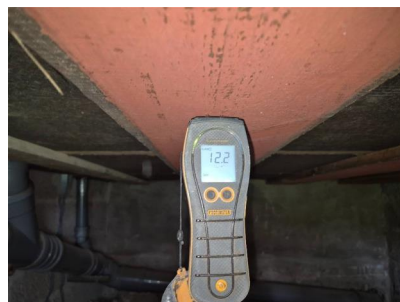
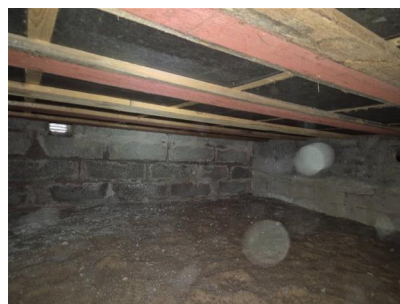
Vid kontroll av konstruktionen i krypgrund uppmättes fuktvärden under kritisk fuktnivå för mikrobiell tillväxt och normal lukt upplevdes.

Markytan består av sandjord, ångspärr ( plastfolie) saknas på marken

Golvbjälklaget ovan den uteluftsventilerade krypgrunden riskerar att drabbas av fuktskador på grund av naturlig fuktpåverkan. Detta kan i sin tur leda till mikrobiella skador (angrepp av mikroorganismer) som kan leda till att mikrobiell lukt sprids till boendemiljön.

Fuktkvoten uppmättes till 12 %.

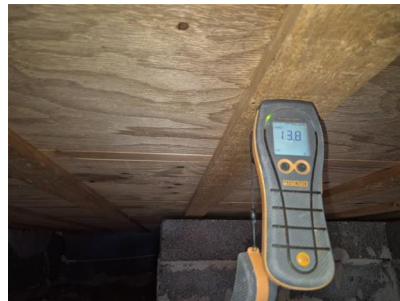
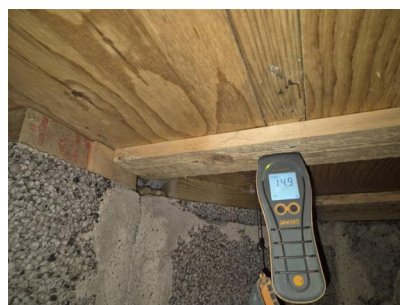
Vid kontroll av konstruktionen i krypgrund uppmättes fuktvärden under kritisk fuktnivå för mikrobiell tillväxt och normal lukt upplevdes. Träbjälklag med blindbotten av plywood, markytan består av singel, grundmurar av leca. markytan saknar ångspärr i form av plastfolie

Golvbjälklaget ovan den uteluftsventilerade krypgrunden riskerar att drabbas av fuktskador på grund av naturlig fuktpåverkan. Detta kan i sin tur leda till mikrobiella skador (angrepp av mikroorganismer) som kan leda till att mikrobiell lukt sprids till boendemiljön. Fuktkvoten uppmättes till 14-15 % Gränsvärde är 17 %

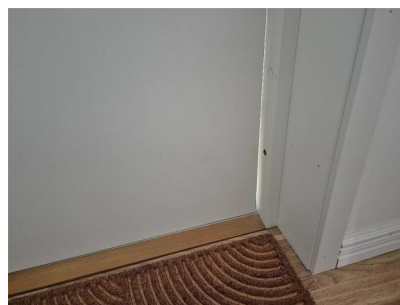
Ytterdörren är otät.  
(behov av justering)

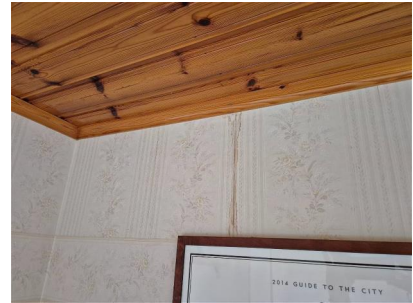
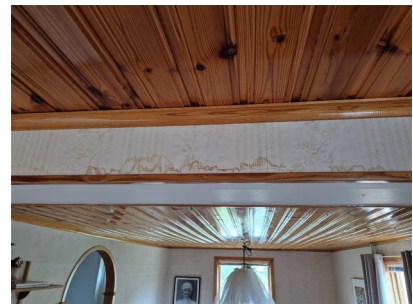
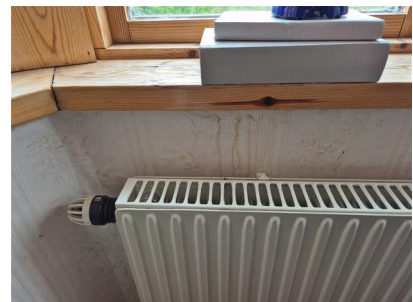
Lokala missfärgningar på yttervägg samt över öppning mellan rummen.

Fanns redan när de köpte huset.  
(Se även säljarens upplysningar)

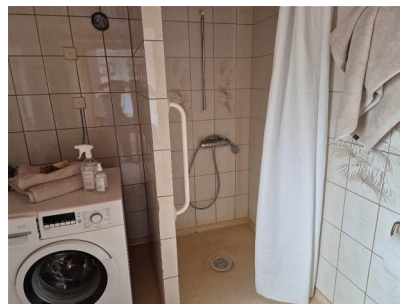
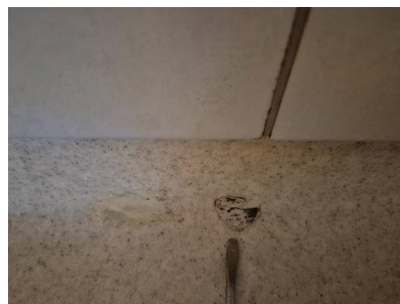
Våtutrymmet har äldre yt-/tätskikt.  
Hål noterades i golvmattan.

Utrymmet är äldre och har passerat tiden för sin tekniska livslängd.

Renovering av utrymmet rekommenderas. Kontakta en behörig våtrumsentreprenör för en renovering. I samband med renoveringen bör omkringliggande konstruktioner kontrolleras för att upptäcka eventuella följskador.

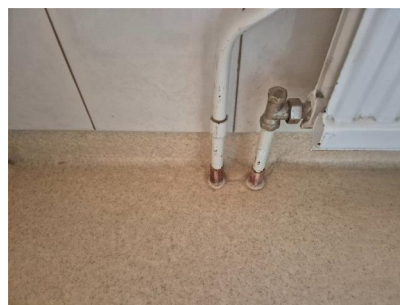
Rör genomföring finns i golv.

Rör genomföringar i golvet medför en ökad risk för att vatten tränger ner i omkringliggande konstruktioner och orsakar fuktskador. Vid uppbyggnaden av utrymmet var detta tillåtet och utförandet anses därför vara fackmässigt utfört. I dagens branschregler är detta inte längre tillåtet.

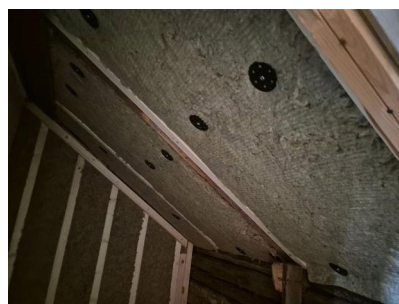
Isolering sitter mot taket utan luftspalt

( Bedöms som mindre brist så länge man inte bygger in isoleringen

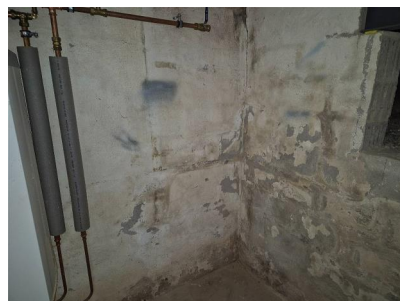
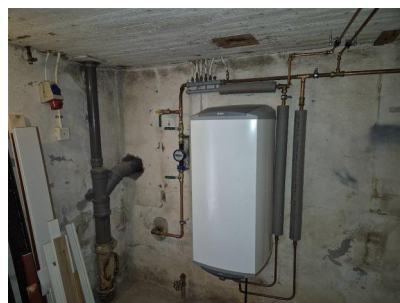
Lokala sprickor och färgsläpp förekommer på väggar.
