ABC Fastighet & Besiktning

Vårvägen 7 Solna

Protokoll

Okulär statusbesiktning av två våtrum

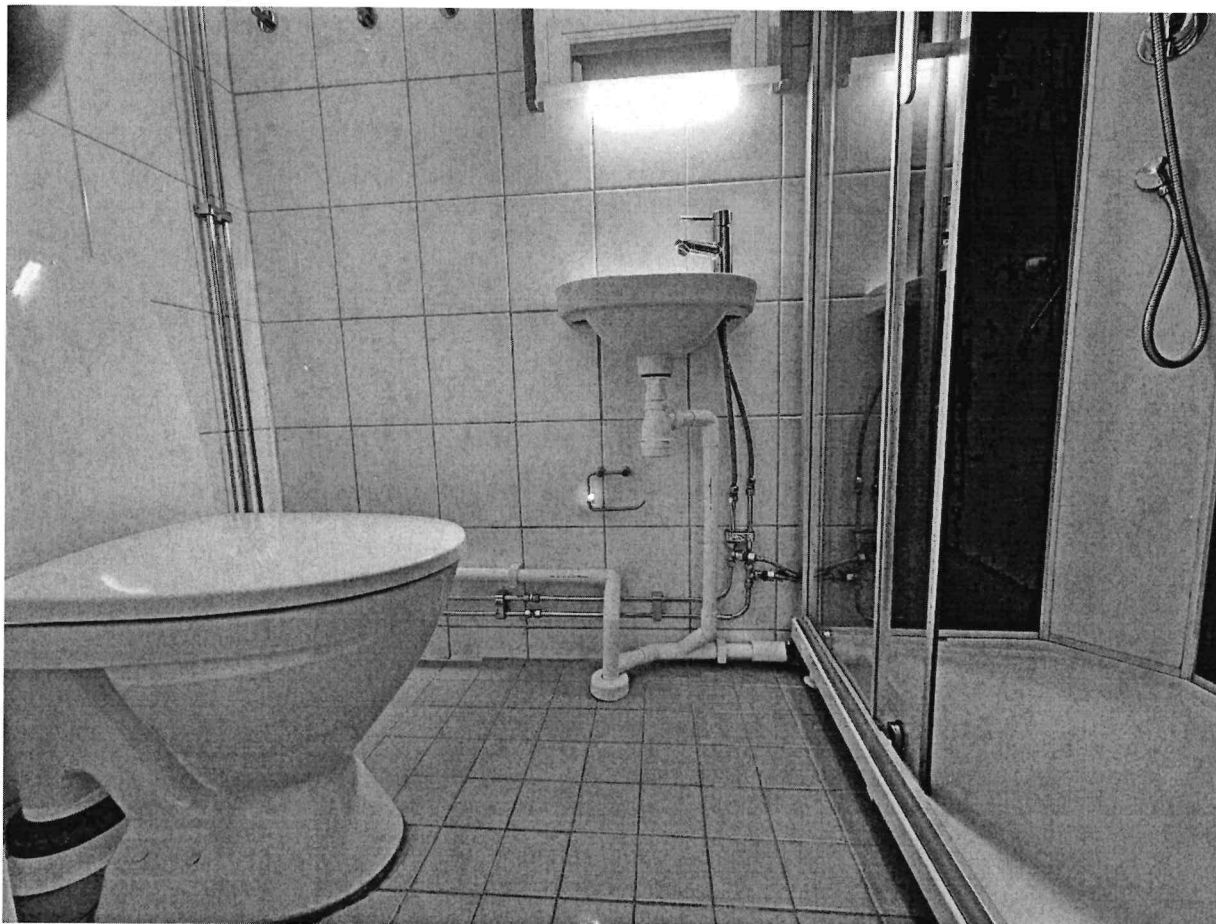
WC-rum har nyttjandeförbud p.g.a. bristfällig VVS-installation. Bostadsrättshavaren uppger att WC-rum i uthyrningsdel renoverades 2017. Våtrum 1 renoverades 2015. Bostadsrättshavaren har ägt lägenheten sedan 2020. Beställaren skall boka efterbesiktning efter åtgärder.

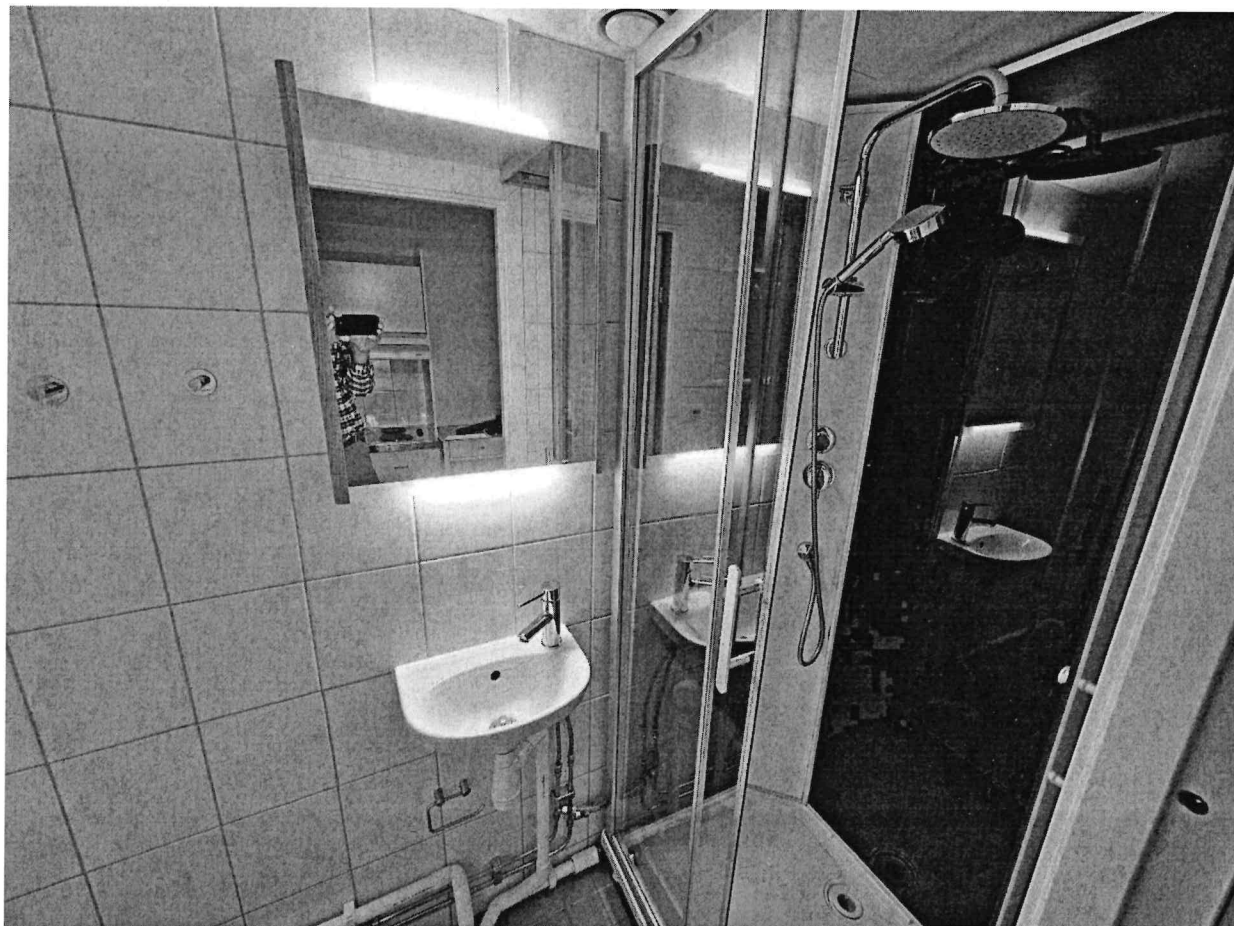
Duschkabin i WC-rum

2.1 Golvbrunn och bräddavlopp saknas i utrymme med duschkabin.

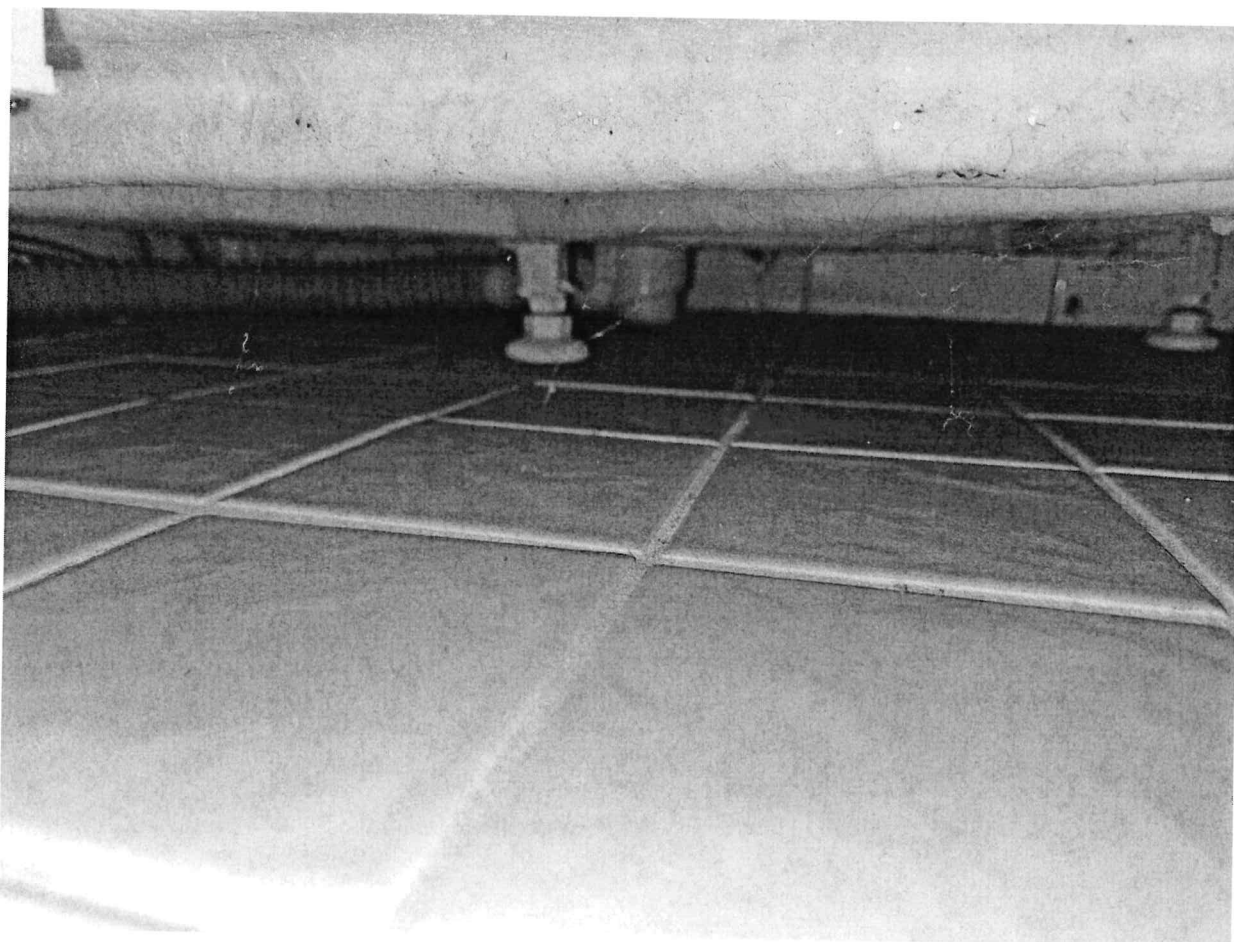
2.11 Normflöden från pentry, duschkabin och handfat kräver större dimension än 32 mm för spillvattenledningar.

Duschkabinens spillvattenledning är dragen till dito för tvättstället.

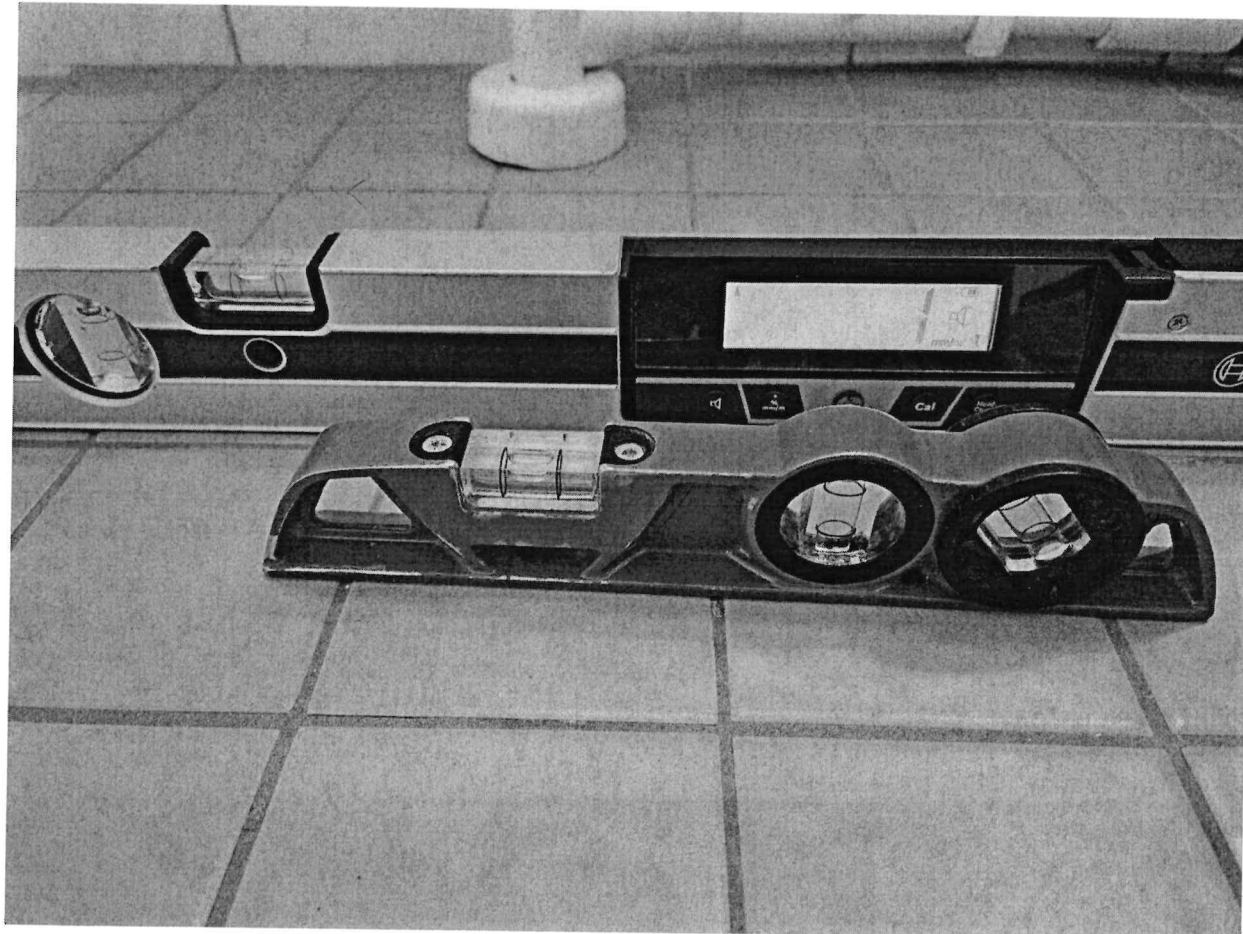
2.3 Även om golvbrunn funnits i WC-rummet är inte Bygggeramikrådets krav på golvlutning uppfyllda.

2.3 Bygggeramikrådets krav på fall på golv är ej uppfyllda. Detta skall vara 7-20 mm/m för ytor som vattenbegjuts.

Golvlutning saknas i WC-rummet

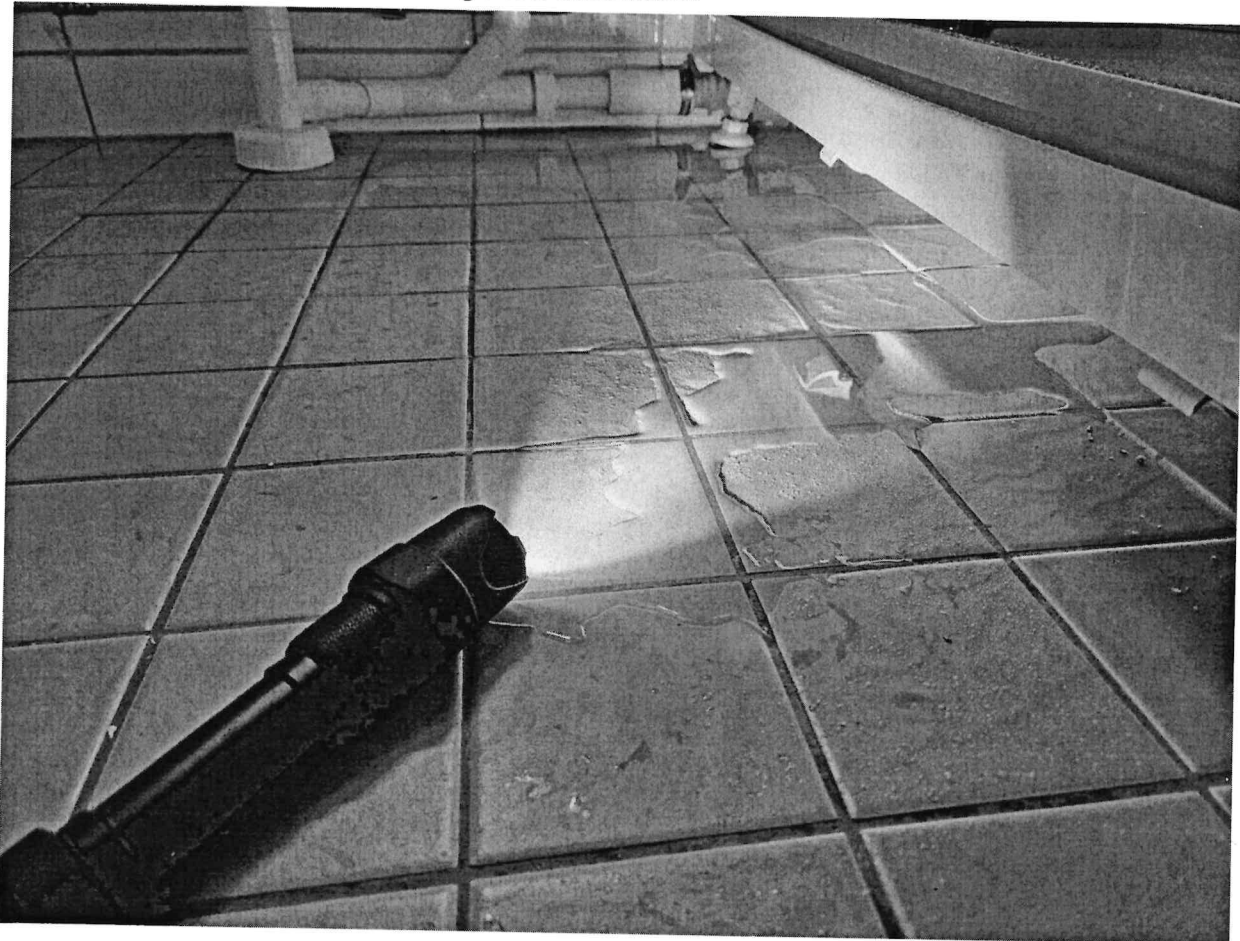
2.11 Spillvattenledning under duschkabin läcker vid spolning.

Vatten från läckande spillvattenledning under duschkabin.

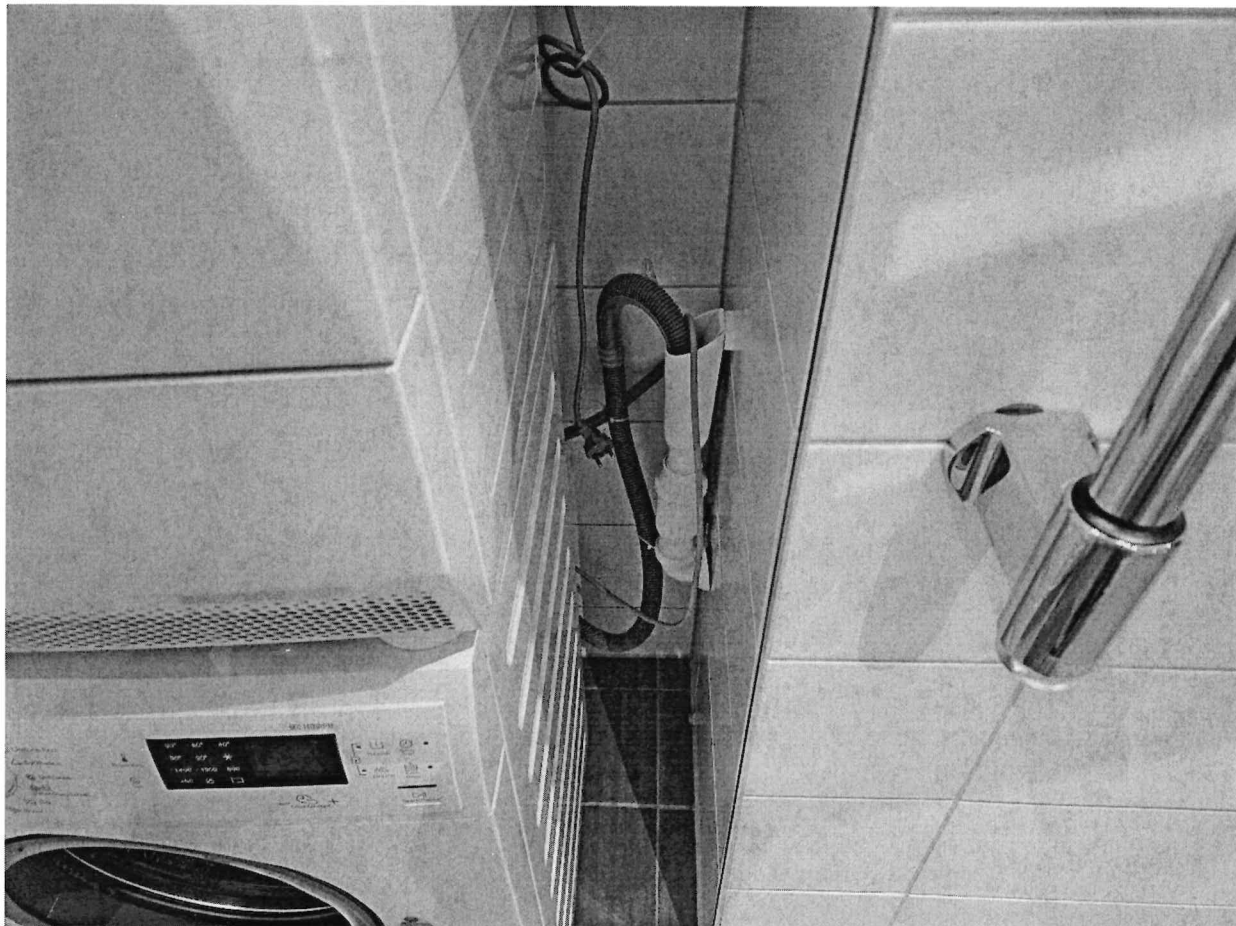
1.10 Tvättmaskinens avloppsslang är fäst med buntband. Fästanordning är ej monterad.

Montage med buntband.
