Besiktningssprotokoll

Försäkringsbesiktning för Anticimex Säljarsförsäkrat

Fastighetsbeteckning: Tjädern 19	
Fastighetsadress: Fredsgatan 10	
Postnummer: 521 60	Ort: Stenstorp

Besiktningdatum: 2026-05-04	Protokollnummer: 69675974
Temperatur: 12 °C	Väderlek: Halvklart
Tekniker: Carl Ekström	
E-post: carl.ekstrom@Anticimex.se	
Kontor: Skövde	
Närvarande: Säljare samt besiktningstekniker Carl Ekström Anticimex

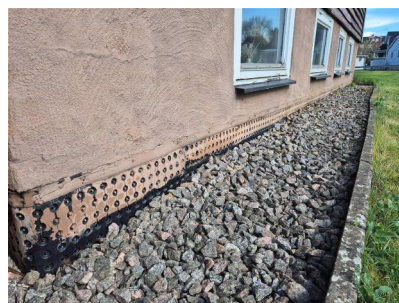
Utvändigt / Sockel

Utvändigt fuktskydd ligger oskyddat ovan mark. Sprickor finns i sockeln.

Risk finns att det utvändiga fuktskyddet skadas och funktionen försämras.

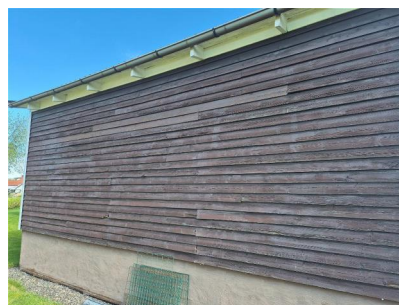
Utvändigt / Fasad tillbyggnad och norra husgaveln

Fasadbrädor och vindskivor har lokalt rötskador. Fasadpanel och vindskivor är i behov av målning/underhåll.

Kontakta snickare för åtgärd av ovanstående noteringar.

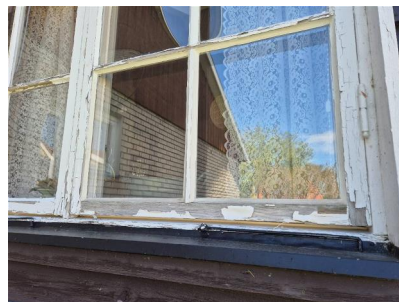
Utvändigt / Fönster

Fönster är i behov av målning/underhåll.
Fönsterbågar och fönsterkarmar där målningsbehov finns riskerar att få fukt- och rötskador på grund av sämre vattenavvisande förmåga.

För att öka livslängden på fönster rekommenderas målning och underhåll.

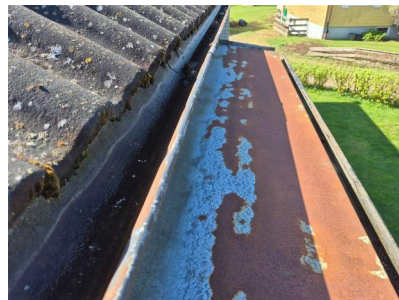
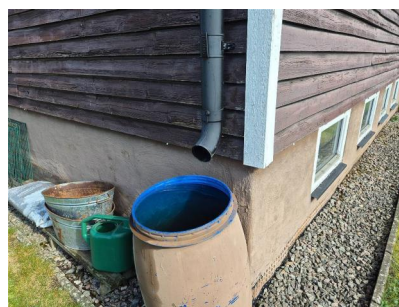
Utvändigt / Hängrännor / Stuprör

Hängrännor är rostiga och läcker.
Skärmtak över entrédörren är rostangipen.
Lövsilar saknas på stuprör som är anslutna till dagvattenledning.
Stuprör avslutas nära husliv.

Ovanstående noteringar ökar risken för fuktrelaterade skador som följd.

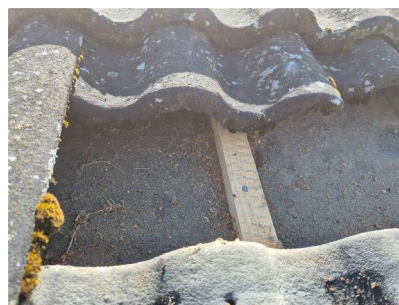
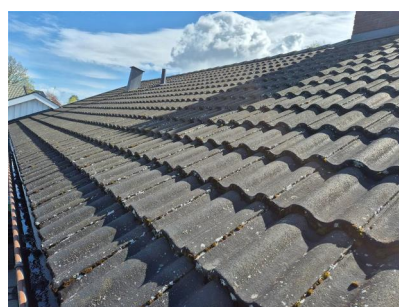
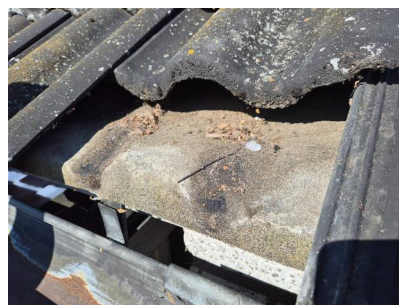
Utvändigt / Tak

Mossa finns på takpannorna som man bör ta bort.
Takfotsplåt och nedre pannläkt saknas vilket utgör ett större slitage på underlagspappen.

Taket är besiktigt från marken och anliggande stege mot hängrännor.

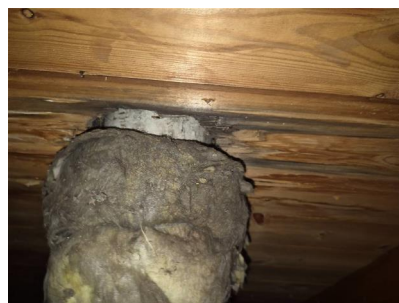
Utvändigt / Vind

Missfärgningar och mikrobiell påväxt finns på underlagstaket, håll koll på dessa så de inte förändras. Sker förändringar kontakta fackman för åtgärd.
Inga förhöjda fuktvärden noterades i missfärgningar vid besiktningstillfället.

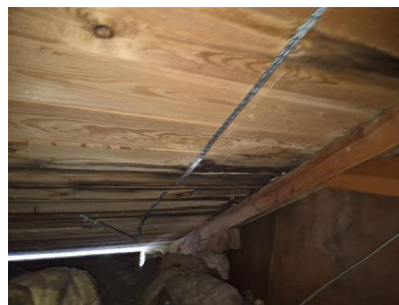
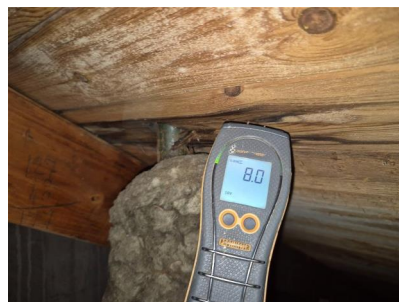
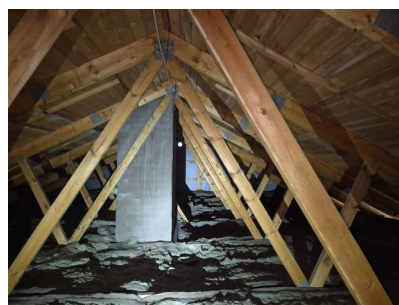
Vid kontroll av vinden uppmättes fuktvärden under kritisk fuktnivå för mikrobiell tillväxt och en normal lukt upplevdes. Fuktkvoten i underlagstak uppmättes till 8%. Gränsvärdet för mikrobiell tillväxt är 17% i fuktkvot. Detta värde varierar dock under året.

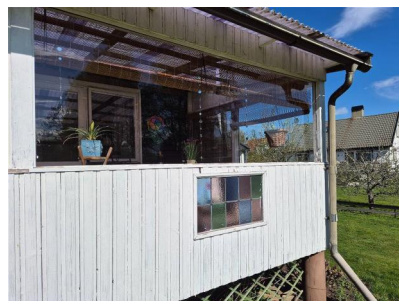
Utvändigt / Uterum

Uterummet är i allmänt underhållsbehov. Hål finns i plasttaket och rötskador finns kring fönster. Trädetaljer är i behov av målning/underhåll.

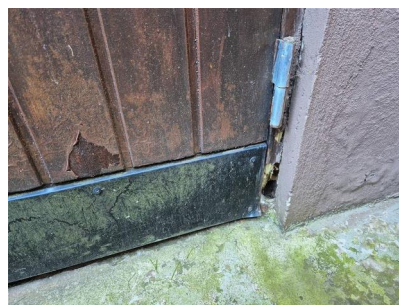
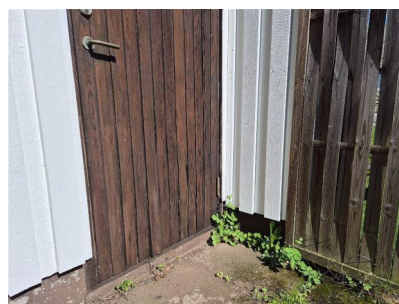
Utvändigt / Källardörr och garagedörr

Rötskada i källardörrens nederkant.
Garagedörren är i behov av underhåll.

Kontakta snickare för åtgärd av ovanstående noteringar.

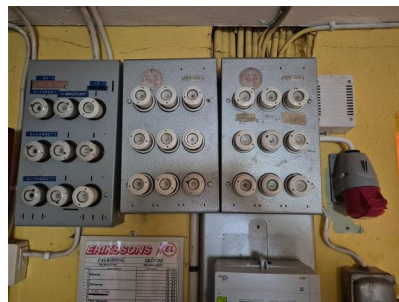
Jordfelsbrytare finns ej.

Det finns inget krav att hus byggda före år 2000 ska ha jordfelsbrytare. Jordfelsbrytaren minskar dock risken för personskador och brand orsakade av elanläggningen.

Kontakta en elektriker för kontroll och åtgärd.

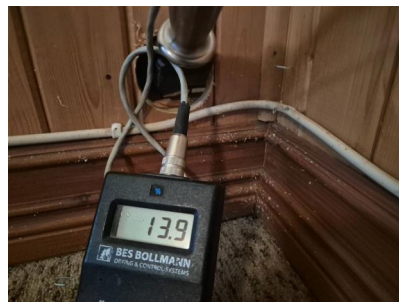
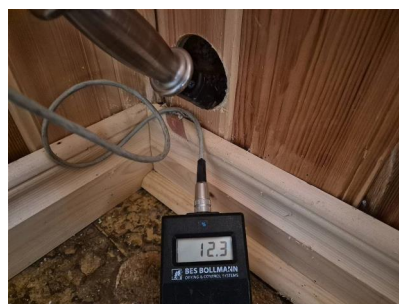
Källarplan / Allmänt

Utvändigt fuktskydd är delvis äldre.
(Läs även under upplysningar/handlingar ang. utvändig dränering)

Eftersom källarens utvändiga fuktskydd (dagvattensystem, dräneringssystem samt källarytterväggarnas utvändiga fuktskydd) är äldre, så kan systemet ha nedsatt funktion. Detta ökar risken för invändiga fuktskador i källaren.

Äldre rör och golvbrunnar av gjutjärn finns i huset. Då risken för skador på ovanstående ökar med stigande ålder är det viktigt att ha med sig detta i sin planering framgent.

Vid kontroll av påreglad väggkonstruktion uppmättes fuktvärden under kritisk nivå för mikrobiell tillväxt och normal lukt upplevdes.

Källargrundmurar med påreglade isolerade ytterväggar.
Provhål 1 togs i gillestugans ytterhörn. Uppmätt fuktkvotsvärde blev 13% i väggregel.
Provhål 2 togs i hobbyrummets ytterhörn. Uppmätt fuktkvotsvärde blev 12% i väggregel.
Gränsvärdet för mikrobiell tillväxt är 17% i fuktkvot.

Befintlig påreglad vägg och eventuella väggsyllar riskerar att drabbas av fuktskador på grund av naturlig fuktpåverkan. Detta i sin tur kan leda till mikrobiella skador (angrepp av mikroorganismer) som kan resultera i att mikrobiell lukt sprids till boendemiljön. Om regler/syllar är tryckimpregnerade kan även en kemisk lukt förekomma.

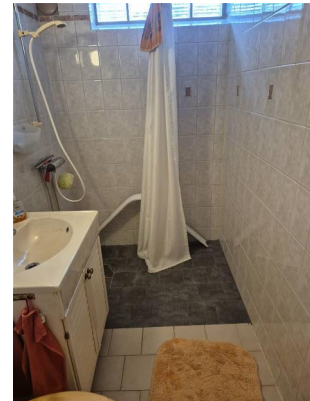
Källarplan / Dusch/Toalett

Utrymmet är delvis renoverat på golvet och ny golvbrunn är installerad. Sprickor finns i kakelplattor. Klinkerplattor har släppt från underlaget och bomljud uppstått. Rör genomföringar finns i golvet. Oklart i vilken omfattning tätskikt finns i utrymmet.

Ovanstående noteringar ökar risken för fuktrelaterade skador som följd.

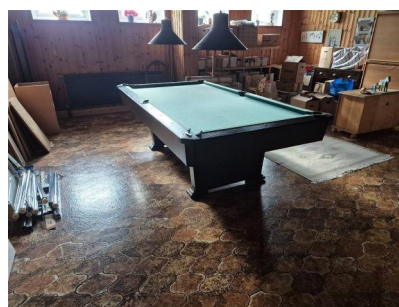
Limmad plastmatta finns på betongplattan.

På grund av naturlig fuktpåverkan från mark riskerar plastmattan att släppa från underlaget. Mattan och limmet kan också avge en kemisk lukt som sprids till boendemiljön.

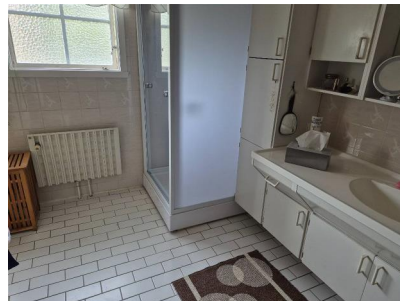
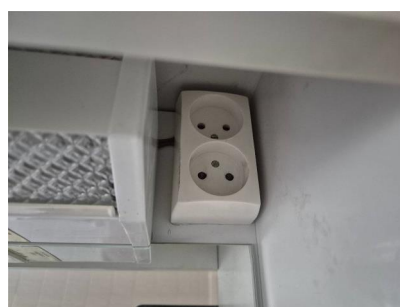
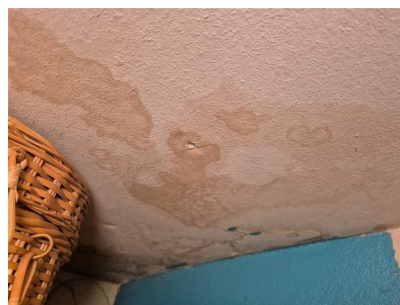
Entréplan / Dusch/Toalett

Det finns en fuktskada i golvet under och kring duschkabinen. Ojordade eluttag finns i utrymmet.

Duschkabin placerades i utrymmet för att en fuktskada uppstod i golvet med formförändringar och spruckna klinkerplattor. Missförgningar finns även i källarförrådets tak under dusch/wc. Orsaken till fuktskadan är inte åtgärdad.

Inga förhöjda fuktvärden noterades eftersom ingen använt duschkabinen under en längre tid.

Rekommenderar en fördjupad undersökning för att bedöma orsak och omfattning av ovanstående noteringar.

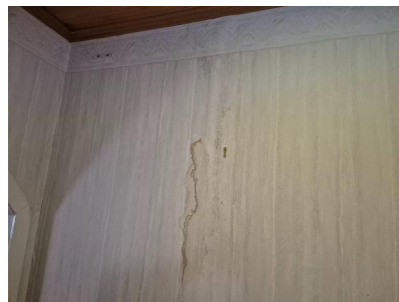
Entréplan / Matplats

Missfärgning finns på väggen, detta uppstod innan takomläggningen som utfördes 2008. (Uppgift lämnad av nuvarande fastighetsägare).
Inga förhöjda fuktkvotsvärden kunde uppmätas.
Golvet lutar i utrymmet. (Kontrollerat med stålkula)

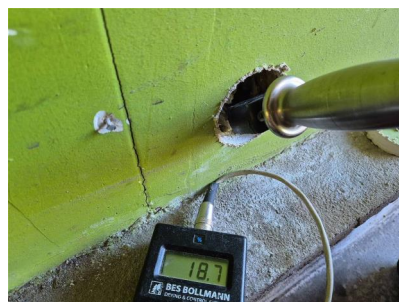
Garage invändigt / Allmänt

Fuktkontroll av väggsväll.

Vid kontroll av väggsväll uppmättes fuktvärden över kritisk fuktnivå för mikrobiell tillväxt.
Fuktkvoten uppmättes till 18% och gränsvärdet för mikrobiell tillväxt är 17% i fuktkvot.
Provhål togs i långsidans yttervägg mot huset.

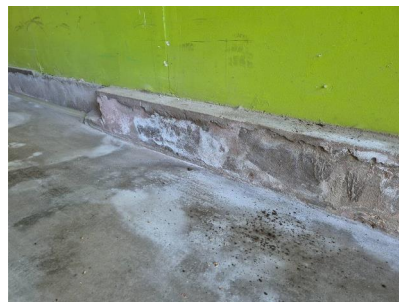
Salt och mineralutfällning finns på golv och sockel, detta är ett tecken på att en viss fuktvandring sker genom betongen.
