Besiktningssprotokoll

Försäkringsbesiktning för Anticimex Säljarsförsäkrat

Fastighetsbeteckning: Boråsen 1:6	
Fastighetsadress: Varola Boråsen 1	
Postnummer: 54194	Ort: Skövde

Besiktningdatum: 2026-05-26	Protokollnummer: 69695869
Temperatur: 14 °C	Väderlek: Halvklart
Tekniker: Hans Gunnerek	
E-post: hans.gunnerek@anticimex.se	
Kontor: Skövde	
Närvarande: Fastighetsägaren. Mäklaren samt Anticimex besiktningssman.

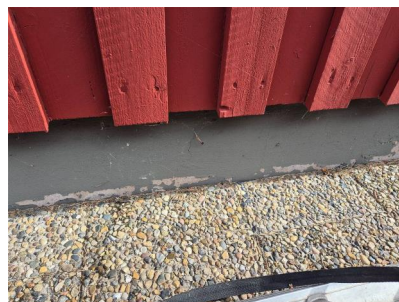
Utvändigt / Sockel

Lokala färgsläpp förekommer på sockeln.

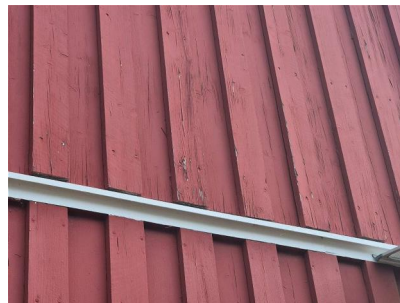
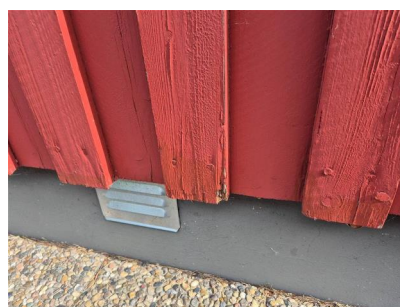
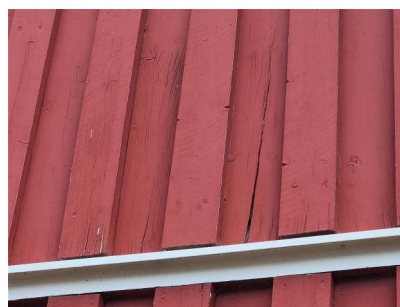
Utvändigt / Fasad

Fasadbeklädnaden mot söder har färgsläpp och torrsprickor.

Fasadbeklädnad och träkonstruktioner där målningsbehov finns riskerar att få fukt- och rötskador på grund av sämre vattenavvisande förmåga.

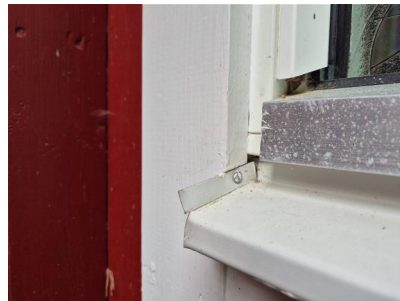
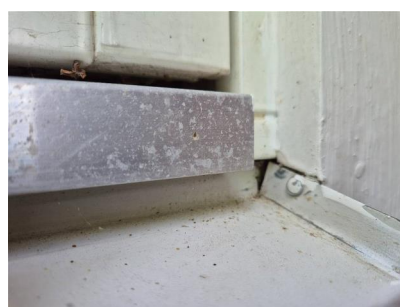
Utvändigt / Fönster

Fönsterbleck på burspråk är otäta vid infästningar.

Ökad risk för fuktskador.

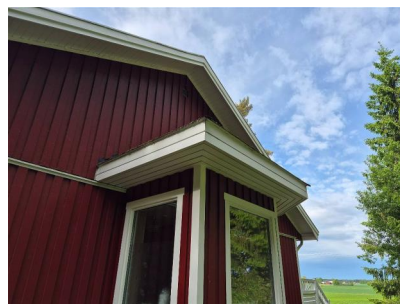
Utvändigt / Hängrännor / Stuprör

Hängränna saknas på burspråk.

När hängrännor saknas utsätts fasad och grund för ökad fuktbelastning, vilket i sin tur kan leda till fuktskador i bakomliggande konstruktioner.

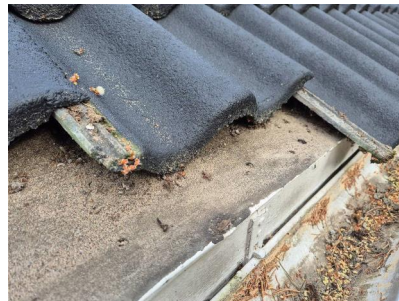
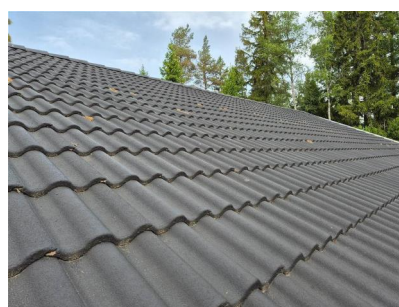
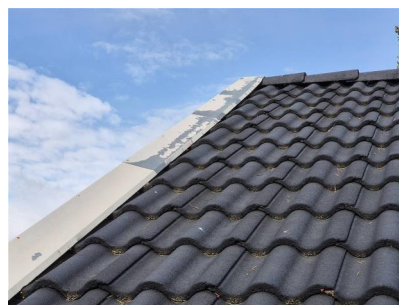
Utvändigt / Tak

Yttertaket är äldre.
Nedre pannrad ligger direkt på takpappen.

Takpannor, plåtdetaljer och underlagspapp har enligt vår bedömning en begränsad livslängd. Eftersom husets taktäckning är äldre har det ett minskat motstånd mot vatteninträning. Detta i sin tur kan leda till fuktskador på träläkt och vidare ner i underliggande konstruktioner.

(Då takpannorna är rengjorda och målade har man förlängt livslängden på dessa, dock är takpappen original)

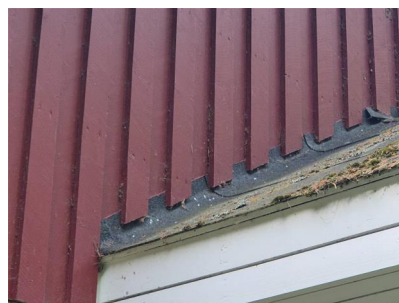
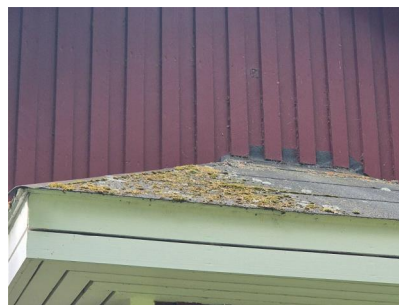
Utvändigt / Tak över burspråk

Ståndskiva saknas mellan takpapp och husvägg.
Mossa växer på takpappen.

Noteringar ovan ökar risken för fuktskador

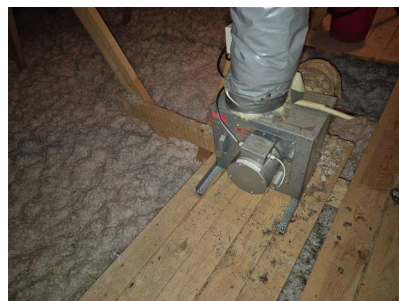
Utvändigt / Vind

"Oljud" hörs från ventilationsfläkten.

Kontakta fackman för kontroll.

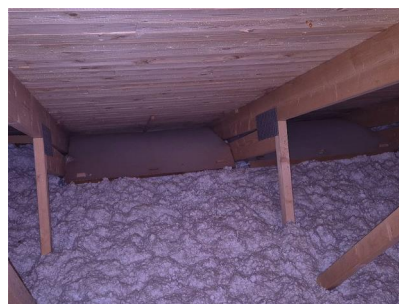
Några vindavvisare har släppt från takstol.

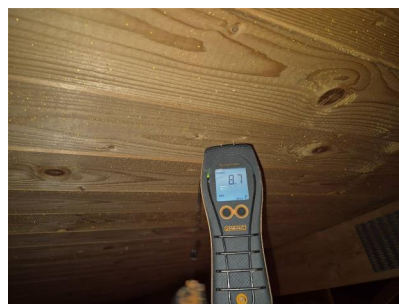
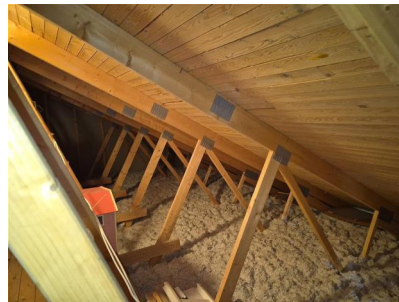
Vid kontroll av vinden uppmättes fuktvärden under kritisk fuktnivå för mikrobiell tillväxt och en normal lukt upplevdes. Fuktkvoten i underlagstak/takbjälkar uppmättes vid besiktningstillfället till ca 9 %.

Detta värde varierar dock under året beroende på årstid och utomhusklimat.

Gränsvärde är 17 %

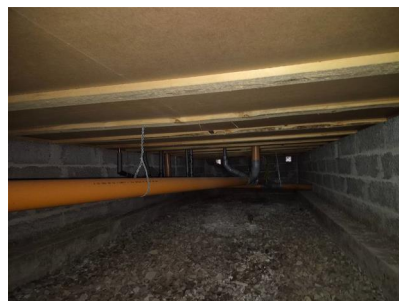
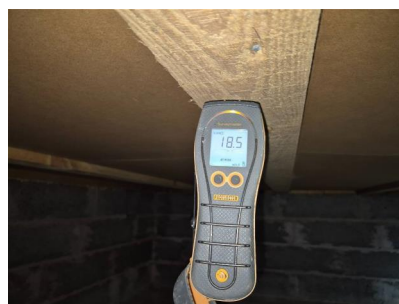
Utvändigt / Krypgrund

Vid kontroll av konstruktion uppmättes fuktvärden över kritisk fuktnivå. Fuktkvoten uppmättes till ca 18 %. Gränsvärde är 17 %.

Konstruktion: Grundmur av leca, markytan består av grovt singel (plastfolie finns ej), trossbotten av masonitskivor, träbjälklag.

Uteluftsventilerade krypgrunder med bjälklag av organiskt material har ofta fuktskador på grund av naturlig fuktpåverkan. Detta kan resultera i mikrobiella skador.

För att undvika detta så måste grundens klimat bli torrare. Läs Anticimex faktablad om uteluftsventilerade krypgrunder för tips och råd.

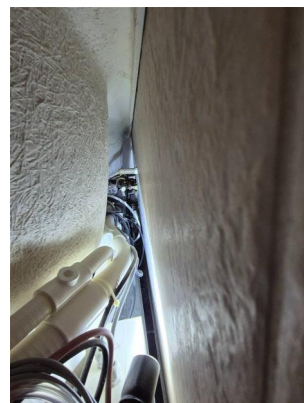
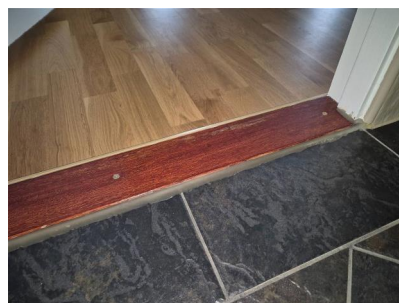
Entréplan / Badrum/Wc

Rör genomföring finns i vägg.

Fall på golv finns kring golvbrunnar övrigt golv är mestadels plant och lokala bakfall förekommer. Svallskydd vid tröskeln är lågt.

Rör genomföringar i väggen medför en ökad risk för att vatten tränger in i omkringliggande konstruktioner och orsakar fuktskador.

Övriga noteringar ovan innebär också en ökad risk för fuktskador

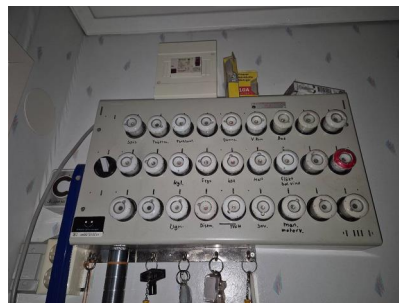
Entréplan / Tvättstuga

Gruppförteckning över elcentralen saknas.

"Gruppförteckning" är en lista som ska vara placerad vid elcentralen. Den visar vilka säkringar som är anslutna till vilka armaturer, vägguttag och apparater. Den är också till för att underlätta vid felsökning och elarbeten.

Kontakta en elektriker för att upprätta en gruppförteckning som placeras i närheten av elcentralen.

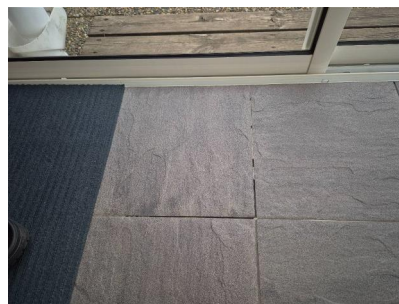
Entréplan / Uterum

Lös klinkerplatta och fogen har släppt
"Bomljud" förekommer i några klinkerplattor.

Kontakta fackman för åtgärd.

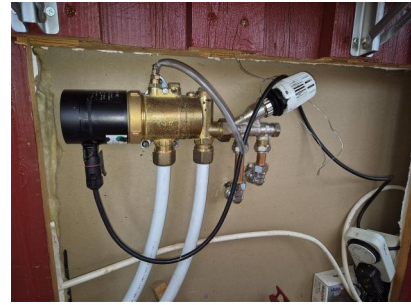
Rör för golvvärmen är placerad i vägg utan fuktskydd.

Ökad risk för fuktskada.

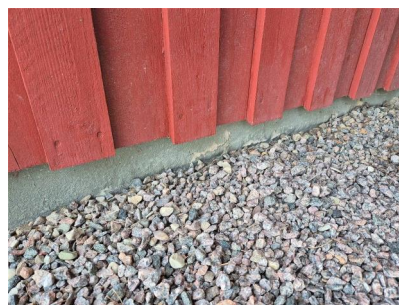
Utvändigt / Sockel

Lokala färgsläpp förekommer.

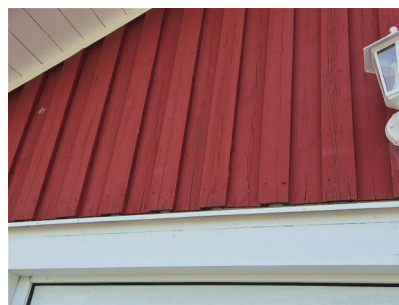
Utvändigt / Fasad

Lokala torrspäckor noterades i fasaden över garageport

För att öka livslängden på fasadpanelen rekommenderas målning/underhåll.

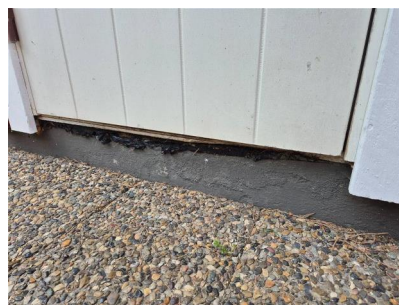
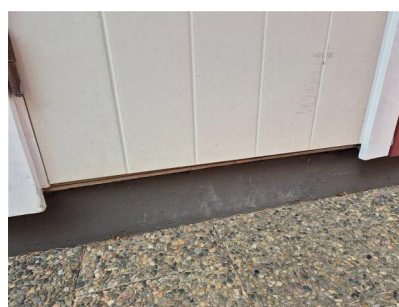
Utvändigt / Dörrar

Tröskelbleck saknas under dörr.
Skadad tröskel till pannrum.

Avsaknad av tröskelbleck medför att det finns risk för att vatten kan rinna in och orsaka fuktskador på tröskel och/eller i kringliggande vägg

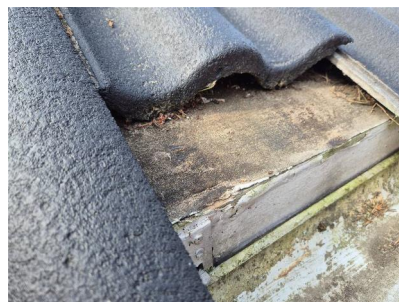
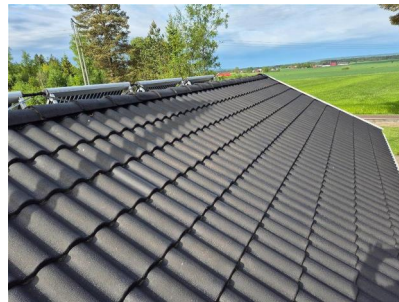
Utvändigt / Tak

Yttertaket är äldre.
Nedre pannrad ligger direkt på takpappen.

Takpannor, plåtdetaljer och underlagspapp har enligt vår bedömning en begränsad livslängd. Eftersom husets taktäckning är äldre har det ett minskat motstånd mot vatteninträning. Detta i sin tur kan leda till fuktskador på träläkt och vidare ner i underliggande konstruktioner.

(Då takpannorna är rengjorda och målade har man förlängt livslängden på dessa, dock är takpappen original)

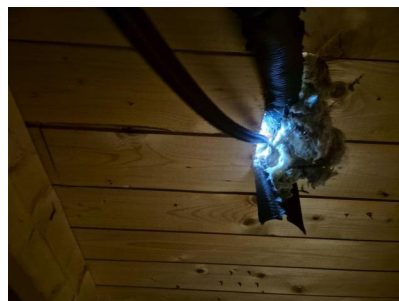
Utvändigt / Vind

Otätthet vid genomföring i taket

Kontakta fackman för åtgärd.

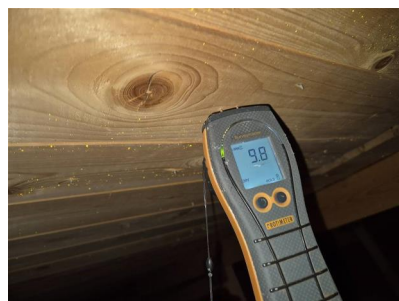
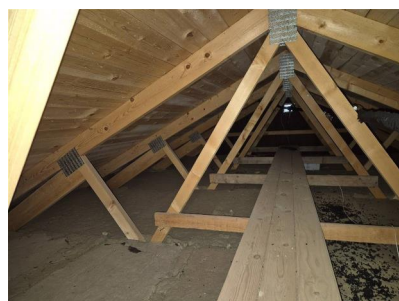
Lokalt förekommer mindre mikrobiell påväxt,
Jag rekommenderar att hålla detta under uppsikt och vid förändring
kontakta fackman

Fuktkvoten i underlagstak/takbjälkar uppmättes vid besiktningstillfället till
ca 10 %.

Detta värde varierar dock under året beroende på årstid och
utomhusklimat.

Gränsvärde är 17%

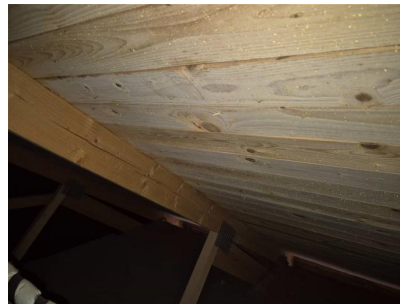
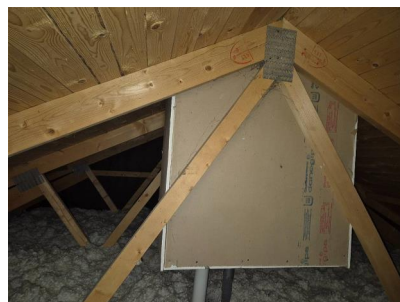
Expansionskärl placerat på vinden (enligt säljaren är detta ej i bruk då man istället placerat ett tryckkärl i pannrummet.)

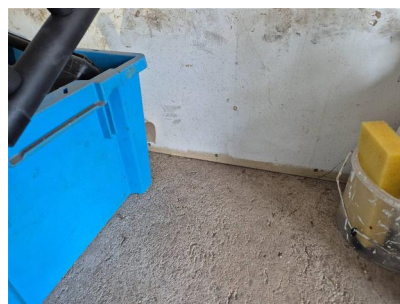
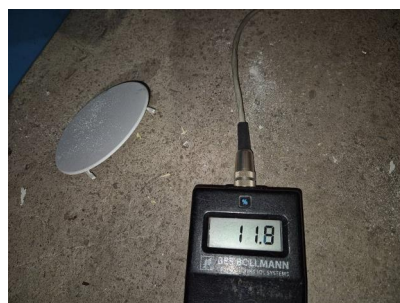
Invändigt / Garage

Väggskivor står ner mot betongplattan utan svallskydd.

Ökad risk för fuktskador om vatten från tex en snöig bil rinner mot väggar.

Fuktkvotsmätning utförd i ytterväggsyllen.

Fuktkvoten i syllen uppmättes till ca 12 %

Gränsvärde är 17 %

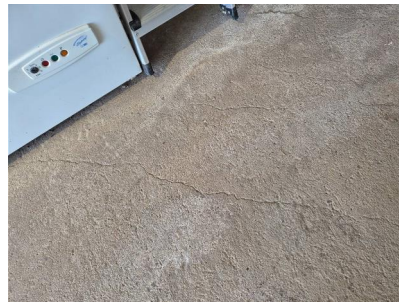
Krymsprickor i betongplattan.
